**НАЦІОНАЛЬНЕ БЮРО З РОЗСЛІДУВАННЯ АВІАЦІЙНИХ ПОДІЙ ТА
ІНЦИДЕНТІВ З ЦИВІЛЬНИМИ ПОВІТРЯНИМИ СУДНАМИ
(НБРЦА)**

ПОПЕРЕДНІЙ ЗВІТ

**ПРО РОЗСЛІДУВАННЯ СЕРЙОЗНОГО ІНЦИДЕНТУ З ЛІТАКОМ
CESSNA C510, ДЕРЖАВНИЙ ТА РЕЄСТРАЦІЙНИЙ ЗНАКИ UR-CMO,
ЩО СТАВСЯ 03.03.2021 ПІД ЧАС ВИКОНАННЯ РЕЙСУ ЗА
МАРШРУТОМ КИЇВ (ЖУЛЯНИ) – ОДЕСА**

ЕКСПЛУАТАНТ:	CONARG MOTION S.R.L.
ТИП ПС:	CESSNA C510
ДЕРЖАВНИЙ ТА РЕЄСТРАЦІЙНИЙ ЗНАКИ:	UR-CMO
ВИРОБНИК:	TEXTRON AVIATION (США)
СЕРІЙНИЙ НОМЕР:	510-0433
ДАТА ВИГОТОВЛЕННЯ ПС:	20 ЛИСТОПАДА 2013
КРАЇНА МІСЦЯ ПОДІЇ:	УКРАЇНА

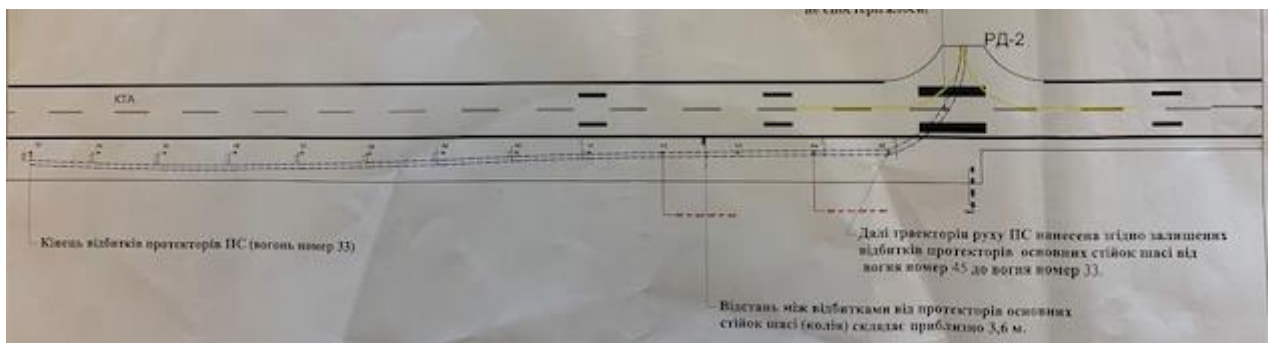
О 18:08:21 екіпаж Cessna C510 вийшов на зв'язок з диспетчером АДВ «Вишка» та повідомив про досягнення місця очікування біля ЗПС26 на РД-2. Після цього, диспетчер видав дозвіл екіпажу займати ЗПС26 та вказівку очікувати подальших команд. Згідно з даними запису з камери відеоспостереження, розташованої навпроти стику РД-2 із ЗПС26, о 18:10 повітряне судно Cessna C510 перетнуло ЗПС26, проїхало над бічним вогнем № 45 та зупинилося вздовж бокових (лівих) вогнів ЗПС26 (див. кроки руху літака Cessna C510).

Рис. 1. Кроки серйозного інциденту літака Cessna C510 YR-СМО.

О 18:12:15 диспетчер АДВ «Вишка» дав дозвіл екіпажу літака Cessna C510 на зліт. Згідно зі слідами від коліс шасі літака, що залишилися вздовж лінії розбігу, повітряне судно проїхало по бічних вогнях №№ 44, 43 та 42, після чого змістилося лівіше лінії вогнів та здійснило зліт з курсом 259°. Внаслідок зіткнення та наїзду вогні № 44 та № 42 були зруйновані. Повітряне судно пошкоджень не отримало.

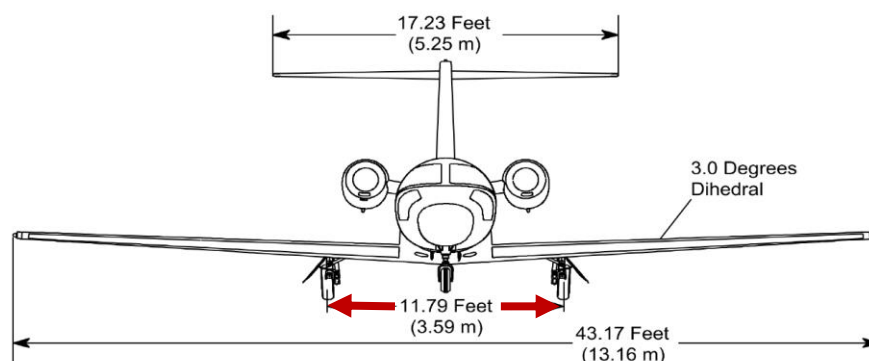
З метою підтвердження припущення щодо типу повітряного судна, яке залишило сліди від коліс під час виконання зльоту з бічної смуги безпеки ЗПС26, була запитана інформація у NTSB щодо розмірів літака типу Cessna C510. Згідно з наданою виробником повітряного судна інформацією, ширина колії літака Cessna C510 дорівнює 11.79 футів (3 м 59 см), що відповідає ширині колії, що залишилася на лівій бічній смугі безпеки ЗПС26.

Рис. 2. Розміри літака типу Cessna C510

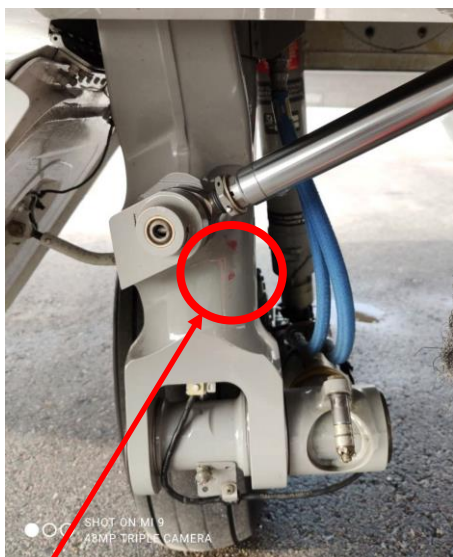
Внаслідок події літак пошкоджень не отримав. Після повернення літака з UKOO до UKKK та встановлення повітряного судна на стоянку L-17, інспектор аеропорту разом з представником хендлінгової компанії зробили знімки правої основної опори шасі літака Cessna C510 YR-CMO. На правій опорі шасі було чітко видно сліди червоної фарби від підпружинених маркерів бічних вогнів ЗПС (див. рис. 3).

Рис. 3. Фото правої опори шасі із червоною відмітиною від підпружинених маркерів бічних вогнів ЗПС

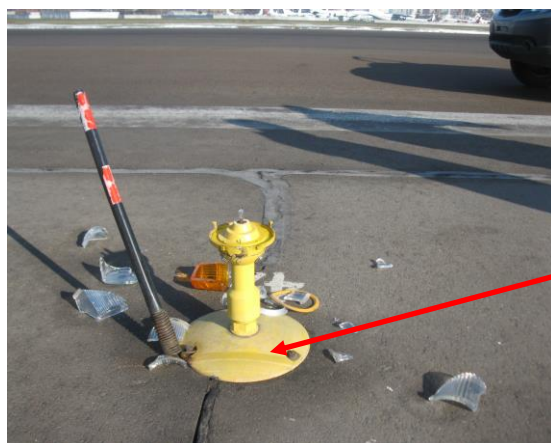
Слід від колеса літака

Бічний вогонь ЗПС № 42:

пошкоджена верхня частина вогню, зокрема зовнішній та внутрішній розсіювальні ковпаки, та їх кріплення. На основі кріплення вогню видно слід від колеса шасі літака.

Рис. 4. Зруйнований вогонь ЗПС № 42.

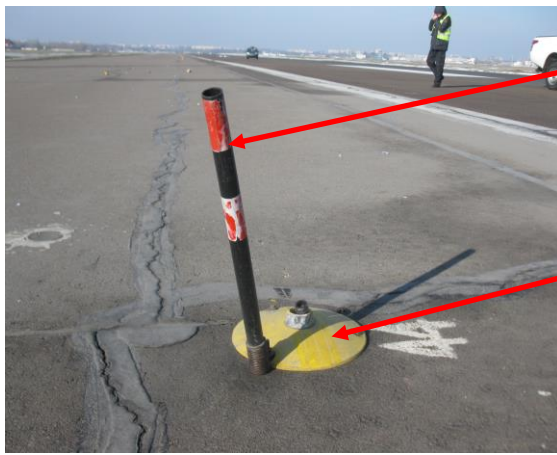
Бічний вогонь № 44:

вогонь повністю зруйнований, уламки вогню розкидані на ділянці між вогнями №№ 44 та 43. На основі кріплення вогню чітко видно слід від колеса літака, який проходить через центр основи кріплення.

Рис. 3. Зруйнований вогонь ЗПС № 44.
