Національне бюро з розслідування авіаційних подій та інцидентів з цивільними повітряними суднами

ПОПЕРЕДНІЙ ЗВІТ ЗА РЕЗУЛЬТАТАМИ РОЗСЛІДУВАННЯ АВІАЦІЙНОЇ ПОДІЇ (КАТАСТРОФА)

Місце події:	с. Шепарівці, Коломийського р-ну, Івано-Франківської обл.	Номер справи/розслідування:	48/2021
Дата і час:	28.07.2021 10:35 UTC	Реєстраційний номер ПС:	UR-РАМА
Тип ПС:	WT-10 ADVANTIC	Тілесні ушкодження:	4 особи загинули
Тип польоту:	Оглядовий

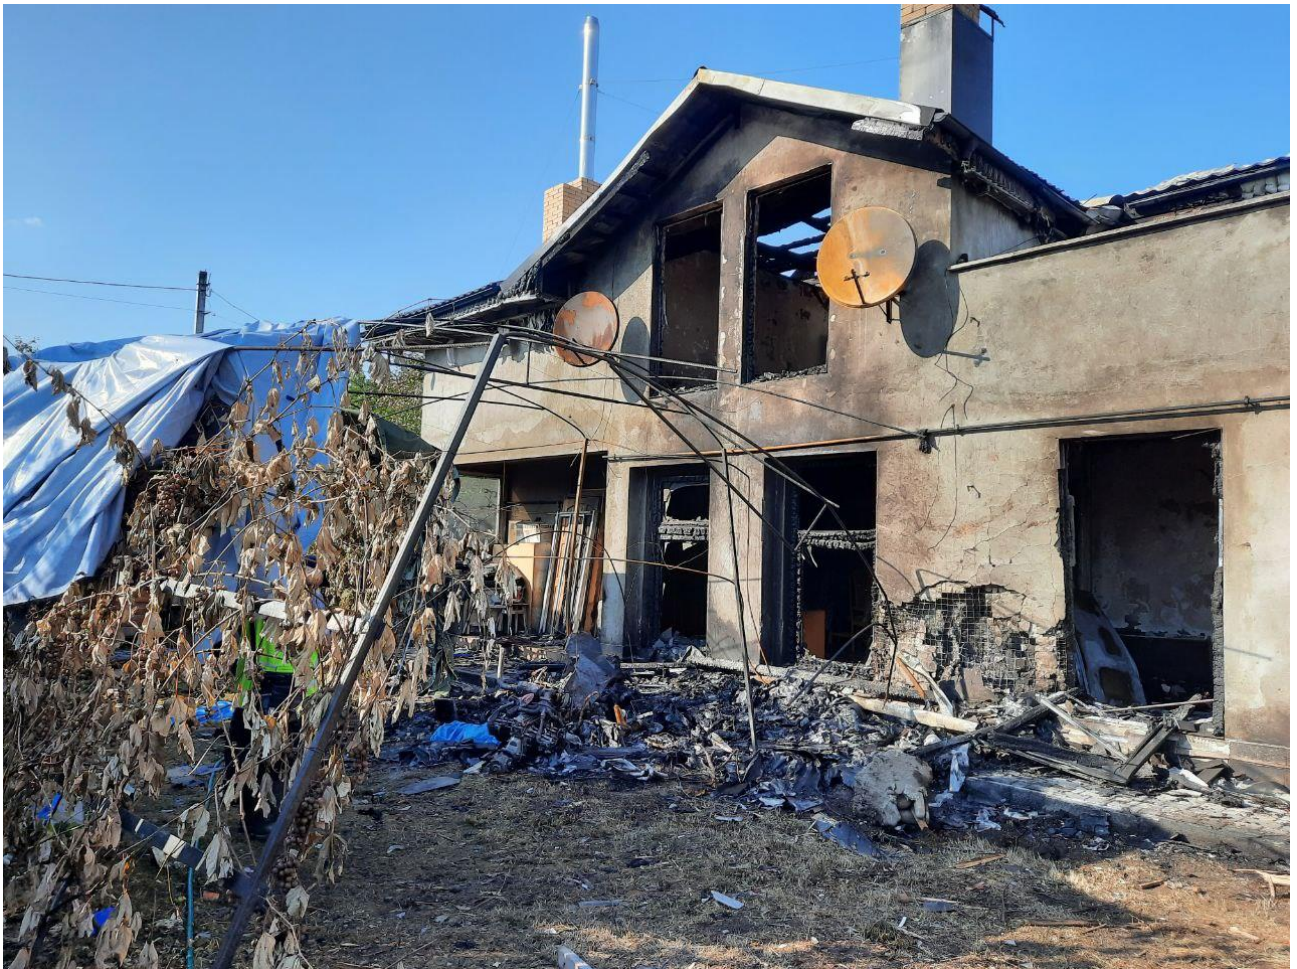
28 липня, о 10:35 UTC, під час виконання оглядового польоту на околиці міста Коломия на літаку Aerospool WT10, державний та реєстраційний знаки UR-РАМА, повітряне судно зіткнулося із приватним житловим будинком по вулиці Шевченка в селі Шепарівці, Коломийського району Івано-Франківської обл. Внаслідок катастрофи загинув пілот літака – громадянин України, двоє туристів – громадяни США та один турист з подвійним громадянством Великобританії та США (за інформацією, отриманою від NTSB). Літак було повністю зруйновано та знищено пожежею, а будинок отримав значні пошкодження. Постраждалих осіб на землі не було.

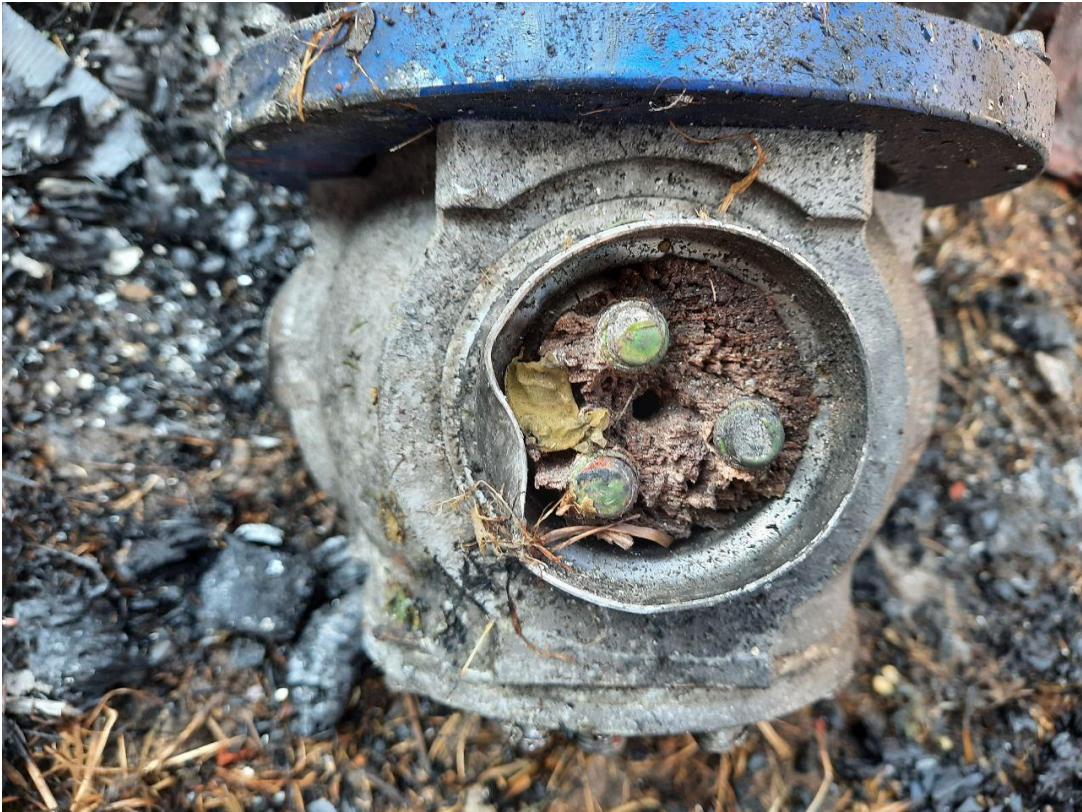
За характером пошкоджень лопатей гвинта (характерний злам біля втулки гвинта) та їх розкиданням, двигун працював до моменту зіткнення із землею.

(фото 1 – злам біля втулки гвинта)

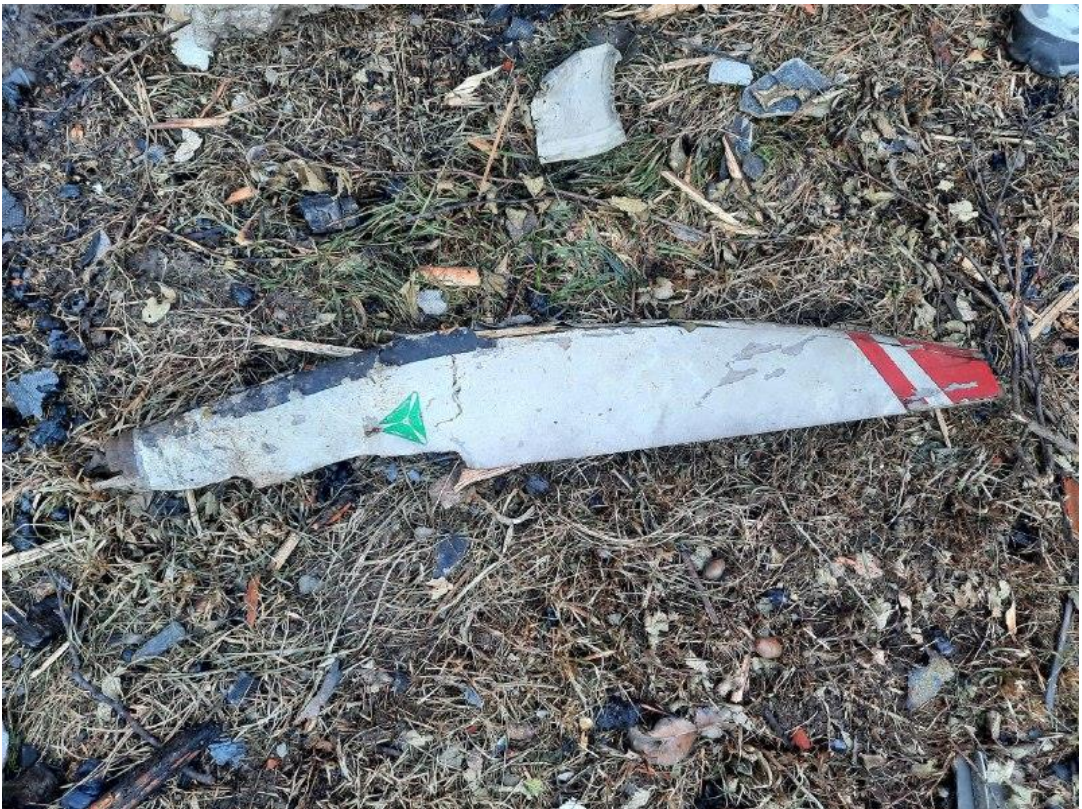
(фото 2 – уламок лопаті)

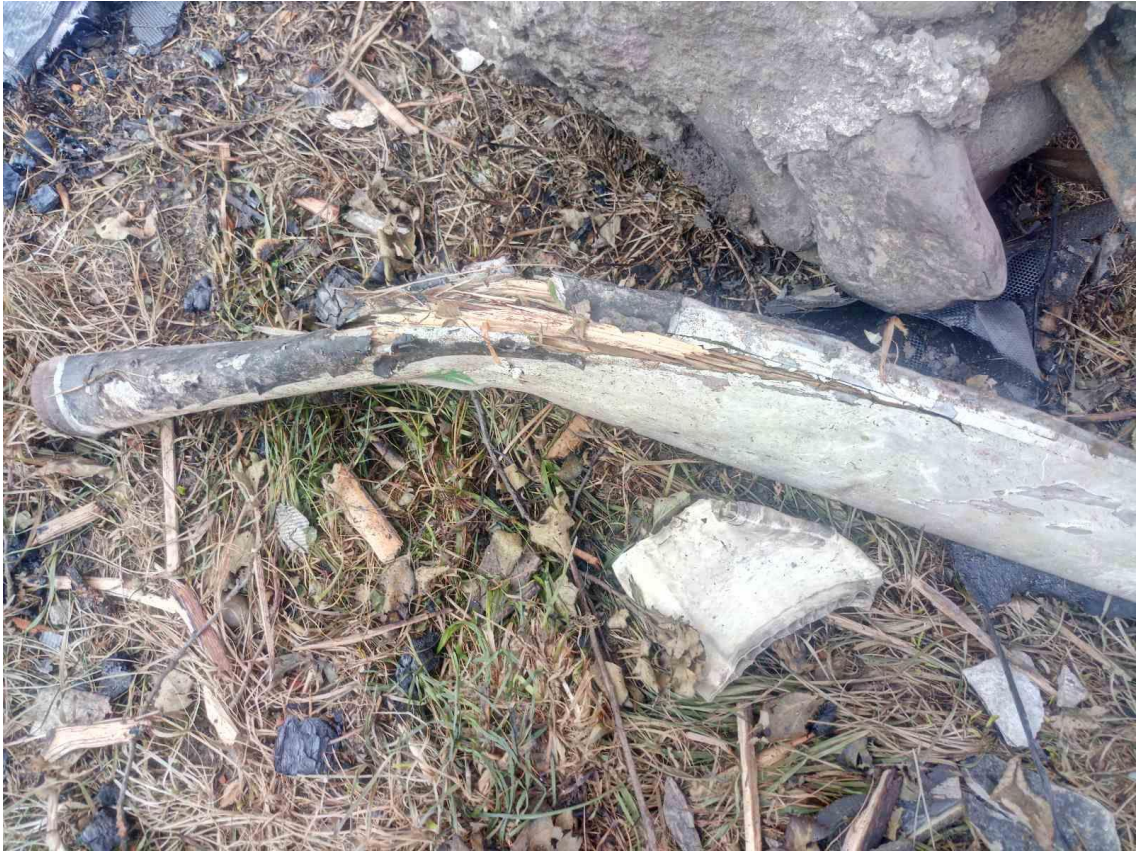
(фото 3 – уламок лопаті)
