НАЦІОНАЛЬНЕ БЮРО
З РОЗСЛІДУВАННЯ АВІАЦІЙНИХ ПОДІЙ ТА ІНЦИДЕНТІВ
З ЦИВІЛЬНИМИ ПОВІТРЯНИМИ СУДНАМИ

ОСТАТОЧНИЙ ЗВІТ ЗА РЕЗУЛЬТАТАМИ РОЗСЛІДУВАННЯ
АВАРІЇ - ЗІТКНЕННЯ ПС ІЗ ЗЕМЛЕЮ ПІД ЧАС
ВИКОНАННЯ ПРИВАТНОГО ПОЛЬОТУ

ВЛАСНИК ПС:	приватна особа
ТИП ПС:	Сімба1, аматорської конструкції
РЕЄСТРАЦІЙНИЙ НОМЕР:	UR-PENA
МІСЦЕ ПОДІЇ:	в районі ЗПМ Коломия, Івано-Франківської обл.
ДЕРЖАВА МІСЦЯ ПОДІЇ:	УКРАЇНА
ДАТА ПОДІЇ:	18.07.2020 р

**за результатами розслідування аварії літака Сімба1
UR-PENA, аматорської конструкції, що сталася 18.07.2020
року під час виконання приватного польоту в р-ні ЗПМ
Коломия, Івано- Франківської обл.**

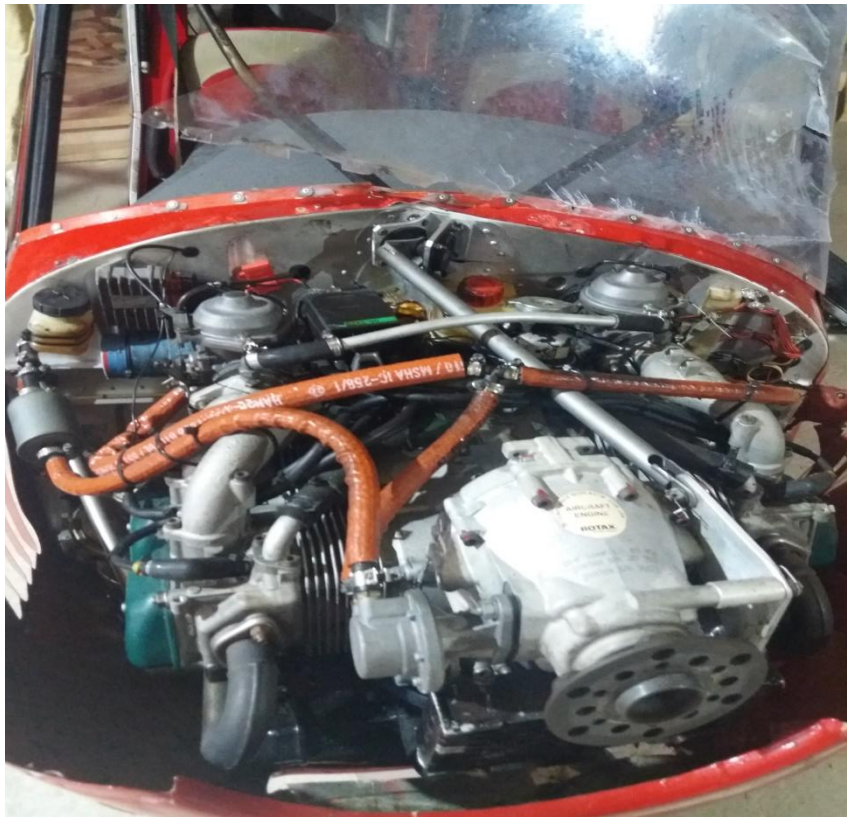
Фото 3
Двигун, зовнішнє, не постраждав.

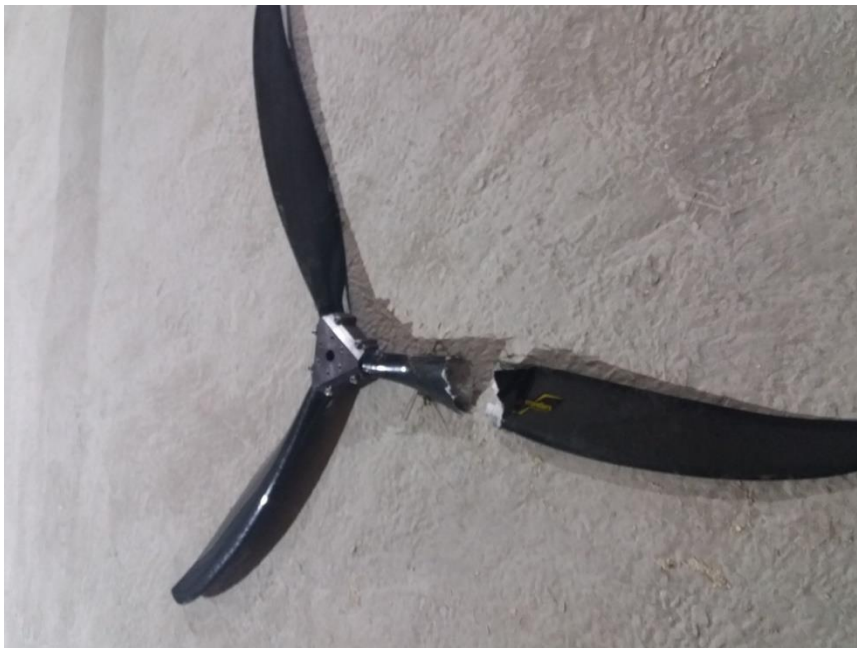
Фото 4

Уповноваженим з розслідування було розглянуте руйнування повітряного гвинта. Було виявлено, що зламана одна лопать гвинта, а інші не постраждали. З практики розслідування авіаційних подій це свідчить, що двигун не працював, а повітряний гвинт не обертався або обертався самовільно під напором повітря. (фото 4)

3.1.6. Під час зіткнення літака з землею двигун літака не працював а повітряний гвинт не обертався чи обертався самовільно під напором повітря.

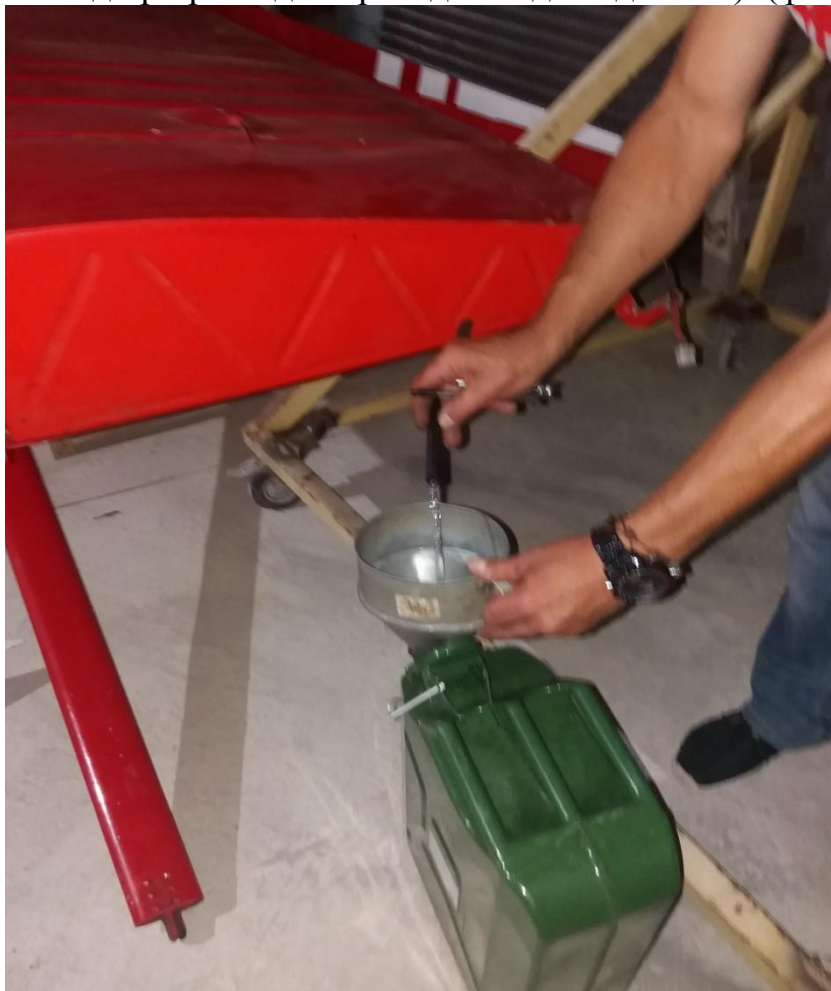
Фото 5

Уповноваженим з розслідування була розглянута версія повного використання палива. Під час огляду пошкодженого літака, комісія встановила, що в паливному баку лівого крила (яке було відірвано під час вимушеної посадки) паливо було відсутнє. З пояснень свідків, комісія встановила, що залишки палива з лівого крила були злиті перед евакуацією літака та відірваного крила до ангару на ЗПМ Коломия. З паливного баку правого крила, яке було від'єднане від фюзеляжу літака та знаходилося на ложементях поряд з літаком, було злило 18 літрів палива (з яких було зроблено відбір проби для проведення дослідження). (фото 5)

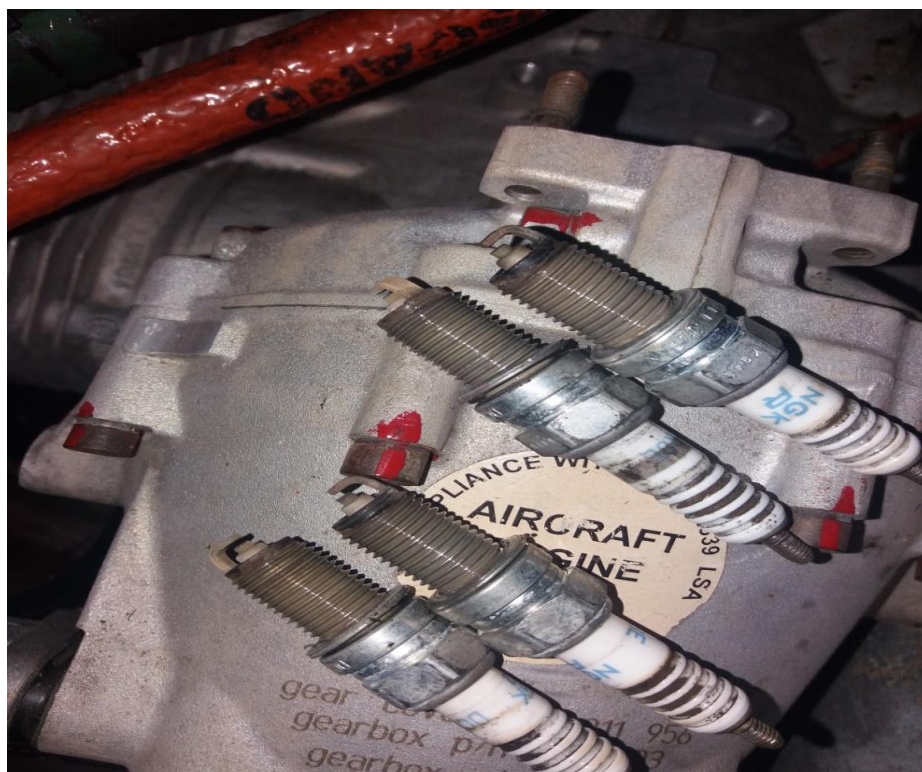
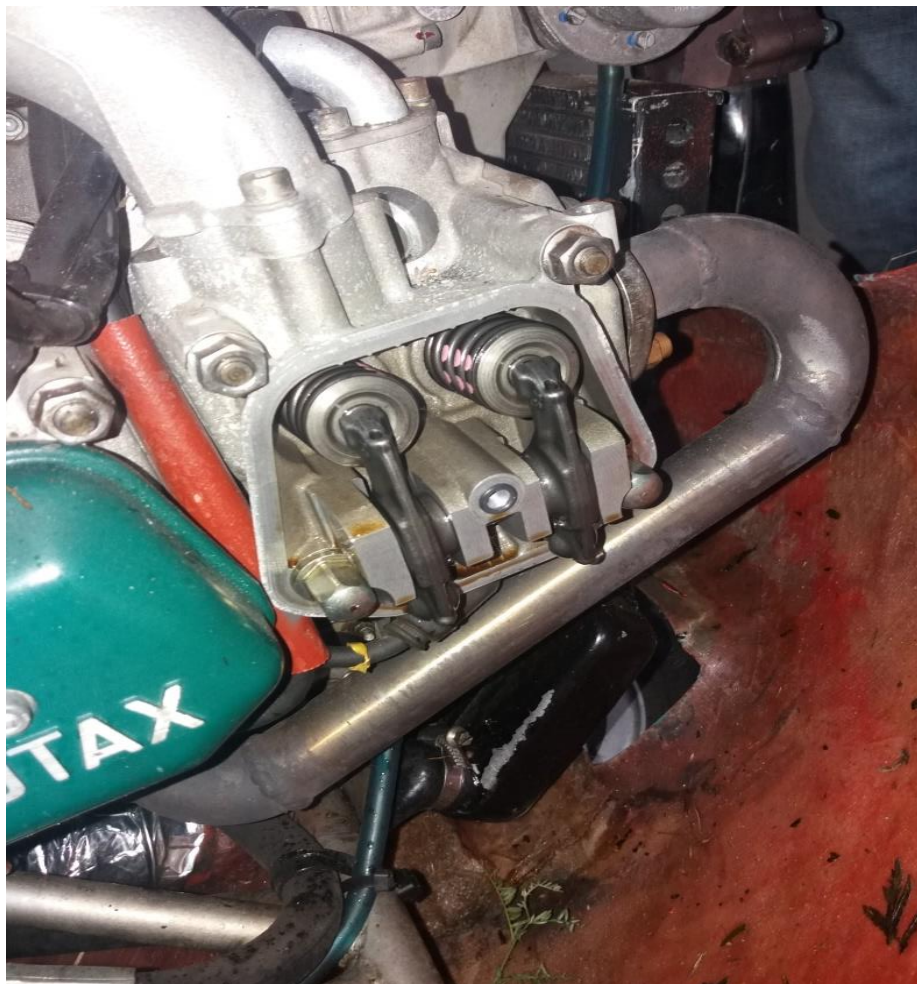
Під час провертання колінчастий вал провертався без заклинювань, клапанний механізм працював без зауважень, електродні контакти свічок запалення мали задовільний стан. (фото 6, фото 7)

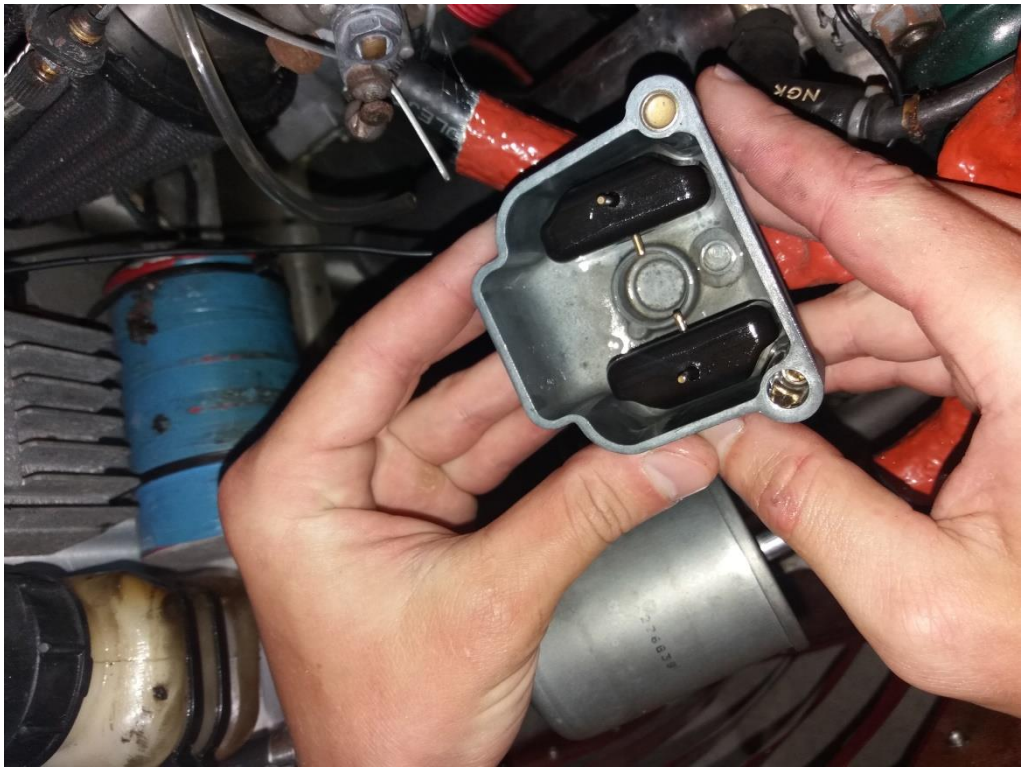
Фото 8

При огляді поплавкових камер карбюраторів, було виявлено відсутність в них залишків палива (фото 8). Уповноваженим з розслідування авіаційної події була створена технічна комісія з фахівців, які мають досвід та право виконувати льотну та технічну експлуатацію даного типу ПС.

3.1.9. При огляді карбюраторів виявлено відсутність палива в поплавкових камерах карбюраторів.

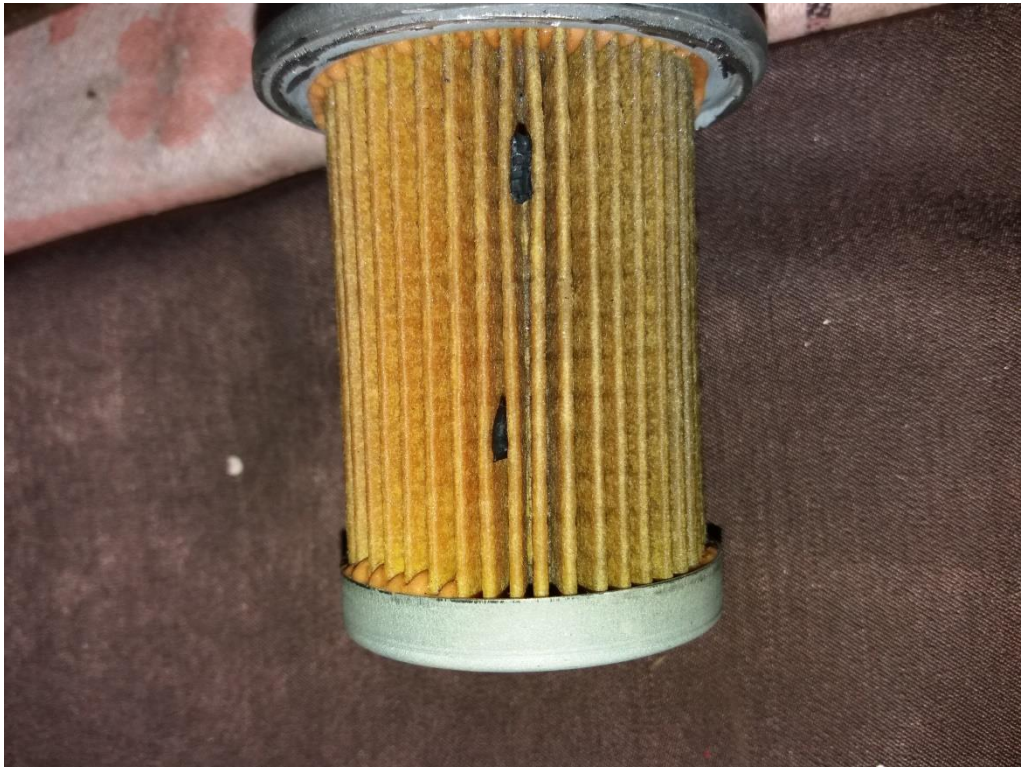
Фото 9

Фахівцями технічної комісії, під наглядом уповноваженого з розслідування, було розпилено та оглянуто паливний фільтр. В фільтруючому елементі паливного фільтра, технічною комісією, були виявлені уламки гуми (фото 9).

***Примітка:** технічна комісія та уповноважений з розслідування вважають, що уламки гуми в паливному фільтрі не могли заважити постачанню палива до карбюраторів.*

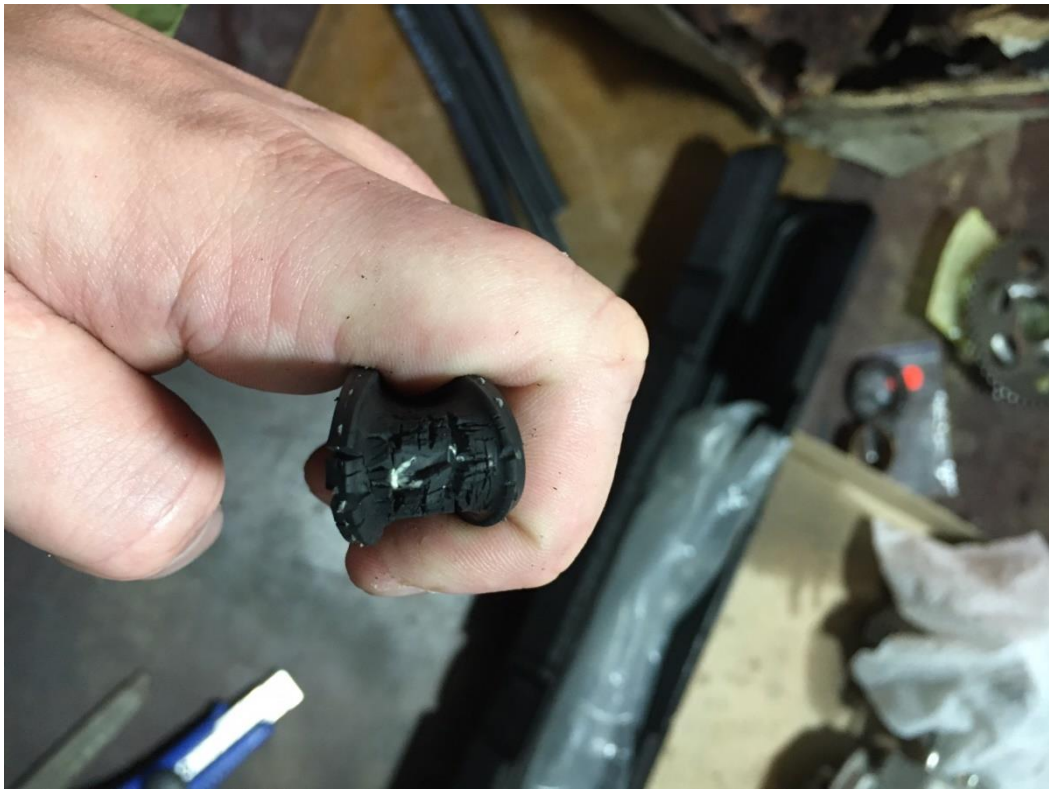
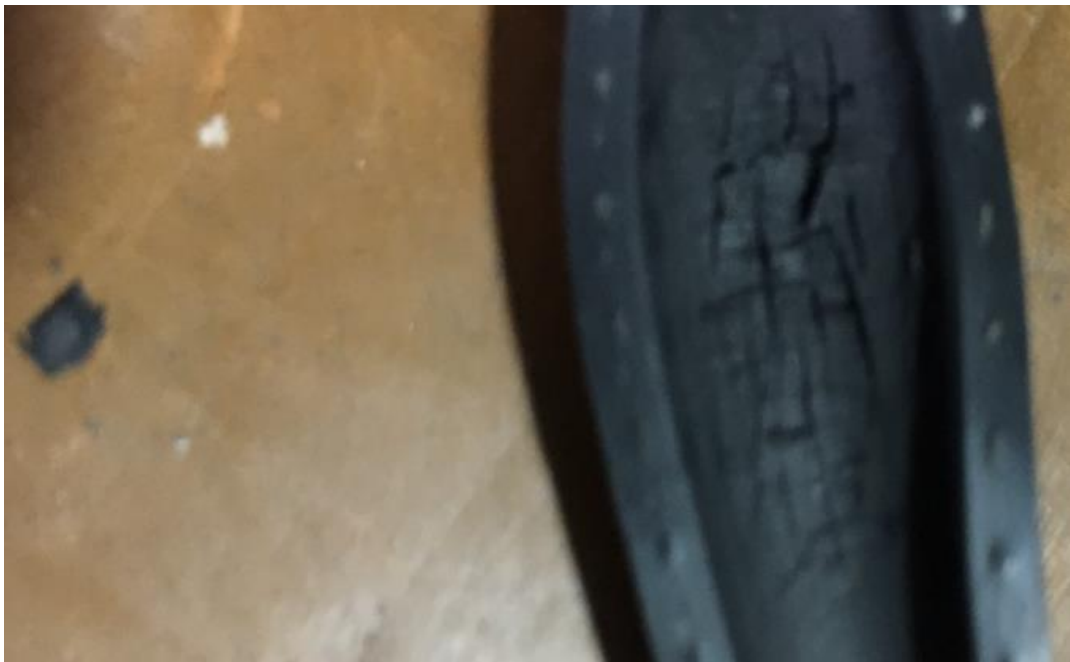
Після виявлення уламків гуми в фільтруючому елементі паливного фільтра, технічною комісією було проведено обстеження трубопроводів паливної системи літака. Під час обстеження трубопроводів, які розташовані в підкапотному просторі зауважень не виникло. При обстеженні трубопроводів, які ведуть від паливного баку в крилі до фюзеляжу та до паливних кранів було виявлено внутрішнє розшарування шлангів від паливних баків в крилах до фюзеляжу. (фото 10, фото 11).

Примітка: технічна комісія вважає, що ймовірною причиною внутрішнього розшарування паливних шлангів могло стати використання на даному ПС, приблизно за рік до події, автомобільного бензину А-98(в склад якого входить до 22% метилтретбутилефіру (МТБЕ), який є розчинником та здатен був зруйнувати внутрішній шар гумових та дюрітових шлангів паливної системи.

Проаналізувавши обставини авіаційної події, пошкодження літака, метеорологічні умови, акт технічної комісії з обстеження паливної системи літака, людський фактор, уповноважений з розслідування вважає, що ймовірною причиною зупинки авіадвигуна під час набору висоти після злету стало внутрішнє розшарування паливних шлангів, що спричинило недостатнє постачання палива до карбюраторів авіадвигуна при використанні злітного режиму та призвело до повної виробітки палива з поплавкових камер карбюраторів і зупинку роботи авіадвигуна.

Причиною зупинки роботи двигуна стало недостатнє постачання палива до карбюраторів двигуна, через внутрішнє розшарування паливних шлангів.

- Власникам літака аматорської конструкції Сімбал UR-PENA під час виконання ремонтно-відновлювальних робіт виконати заміну всіх паливних шлангів та встановити в Керівництві з льотної експлуатації літака термін експлуатації паливо-масляних шлангів та шлангів системи охолодження двигунів Rotax 912 ULS.

- На кожний шланг паливної, масляної та системи охолодження двигуна Rotax 912 ULS, рекомендовано, встановлювати металеву бирку з датою кінця призначеного терміну експлуатації, (крім шлангів встановлених на двигун виробником двигуна).
