**НАЦІОНАЛЬНЕ БЮРО  
З РОЗСЛІДУВАННЯ АВІАЦІЙНИХ ПОДІЙ ТА ІНЦИДЕНТІВ  
З ЦИВІЛЬНИМИ ПОВІТРЯНИМИ СУДНАМИ**

**ОСТАТОЧНИЙ ЗВІТ**

**ЗІТКНЕННЯ З ЗЕМЛЕЮ ТЕПЛООВОГО АЕРОСТАТУ  
ТИПУ SCHROEDER FIRE BALLOONS GmbH G42/24**

<b>ЕКСПЛУАТАНТ ПС:</b>	приватна особа
<b>ТИП ТЕПЛООВОГО АЕРОСТАТУ</b>	Schroeder fire balloons GmbH G42/24
<b>РЕЄСТРАЦІЙНИЙ НОМЕР:</b>	D-OWUE
<b>МІСЦЕ ПОДІЇ:</b>	околиця села Кульчіївці, Хмельницької обл.
<b>ДЕРЖАВА МІСЦЯ ПОДІЇ:</b>	УКРАЇНА
<b>ДАТА ПОДІЇ:</b>	22.05.2021

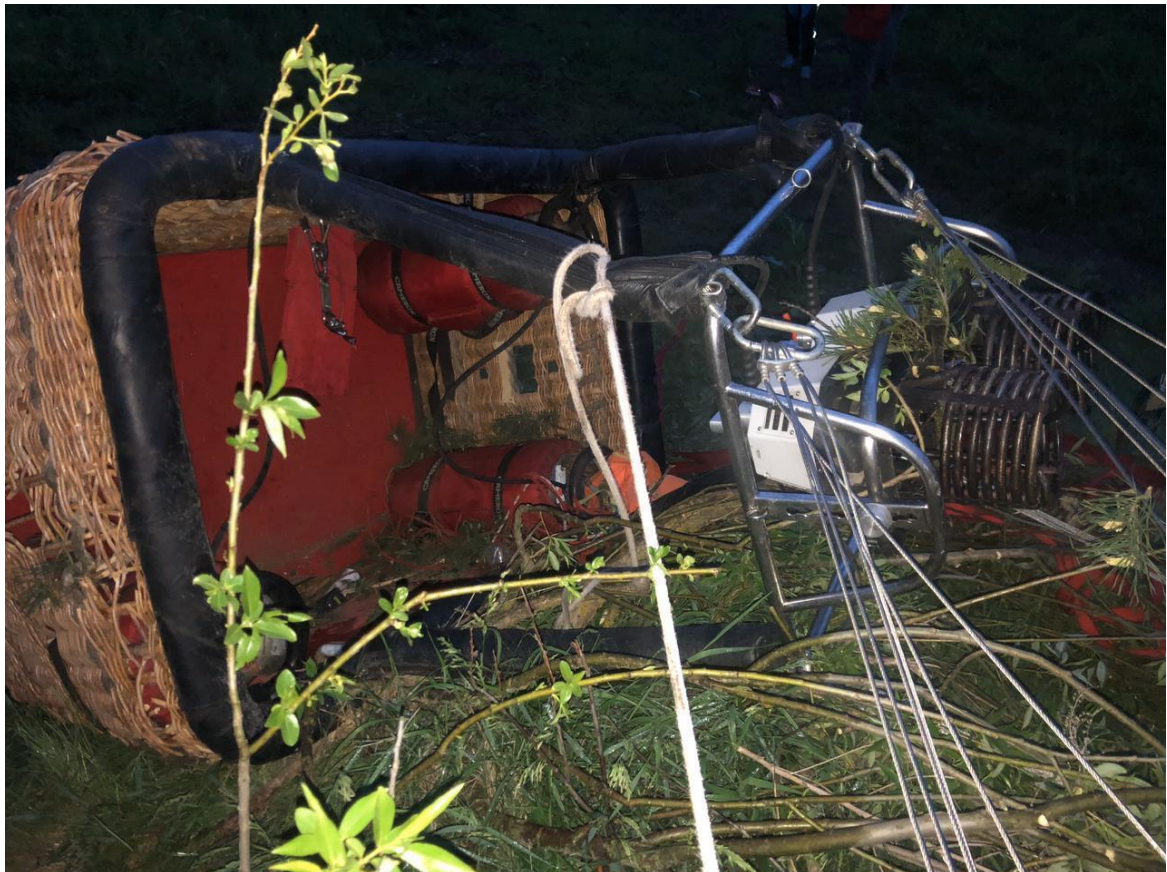
Рисунок 1.

Це призвело до передчасного торкання поверхні і зіткнення з землею, внаслідок чого із гондoli випала людина і аеростат по інерції на залишках підйомної сили продовжив рух і зупинився через 1340 метрів.

Внаслідок удару ТА був серйозно пошкоджений та частково зруйнувався.

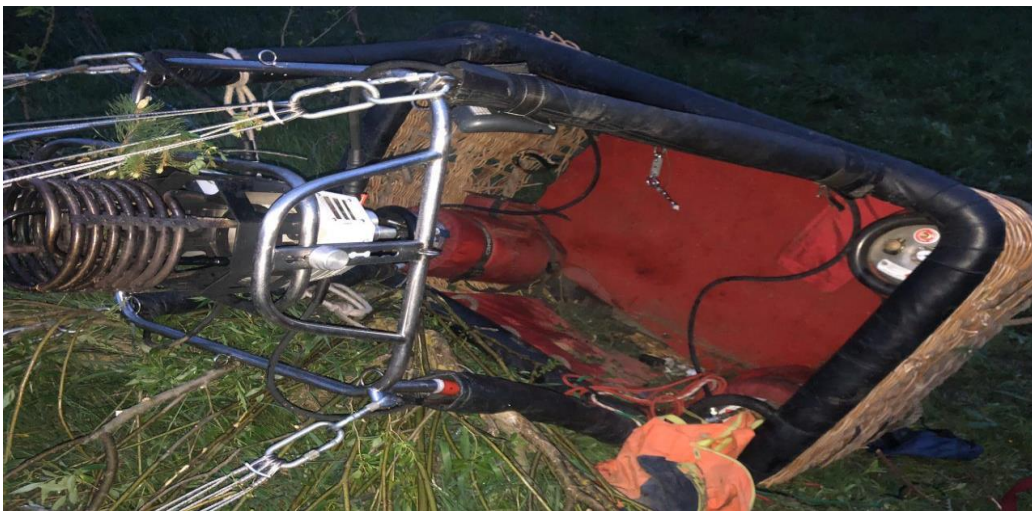
При зіткненні з землею ТА Schroeder D-OWUE отримав значні пошкодження.
