Остаточний звіт

за результатами розслідування катастрофи літака Y1 «Дельфін» UR-OAP, ДП «Одеський авіазавод», що сталася 17.06.2020р. під час виконання випробувального польоту в районі аеродрому Одеса

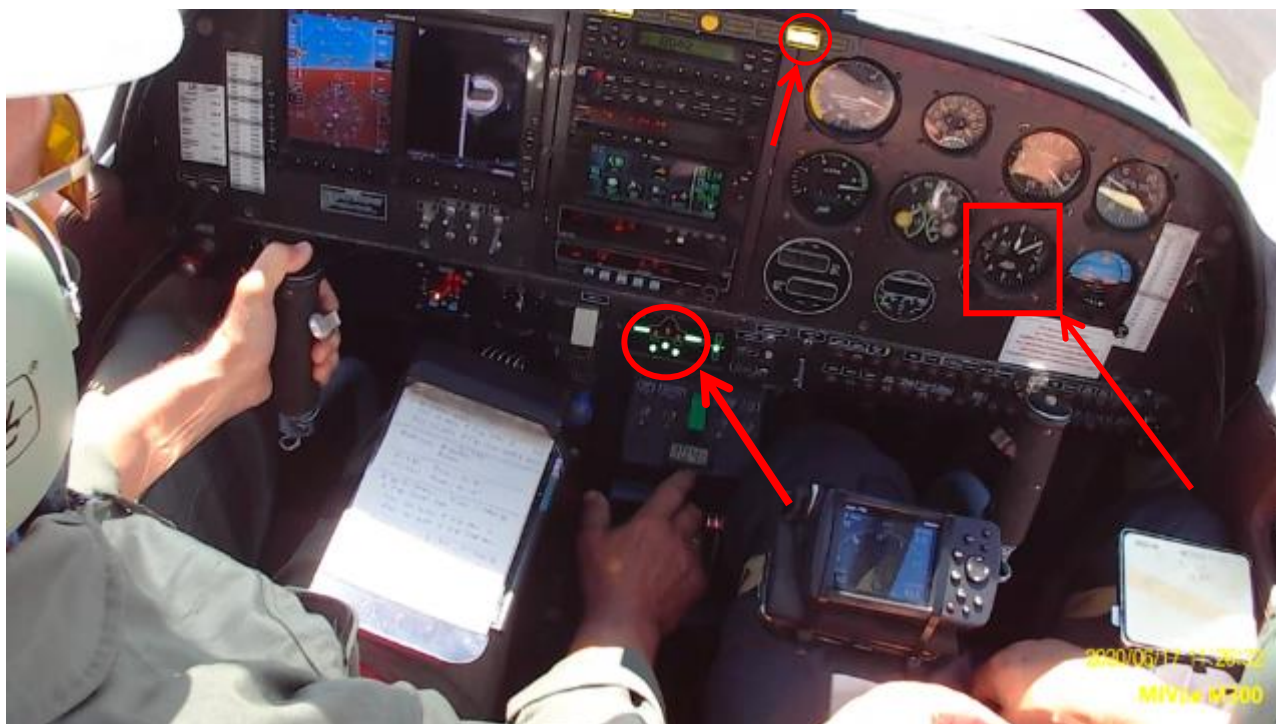
(Фото 1)

Об 11:26:32 загорілось табло «випустити закрилки». ФОТО 1.

Примітка. Загорання цього табло свідчить про те, що шасі *не прибралися!!!*

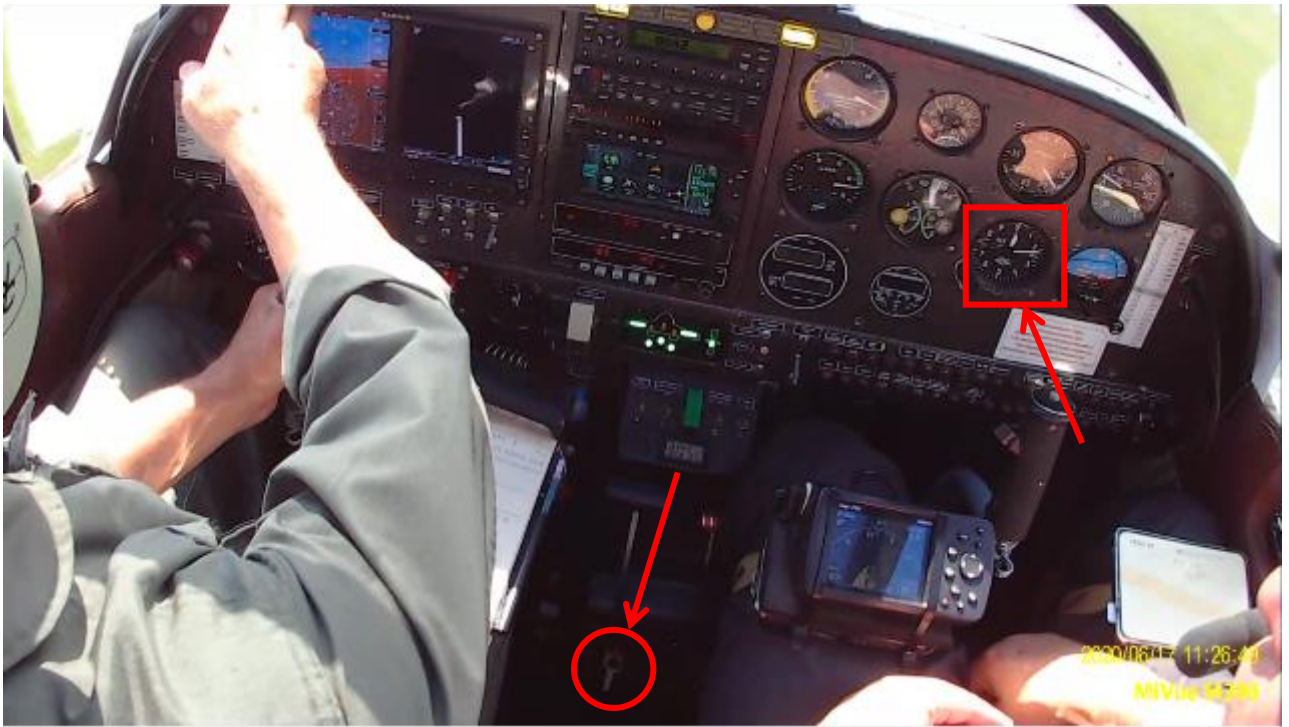
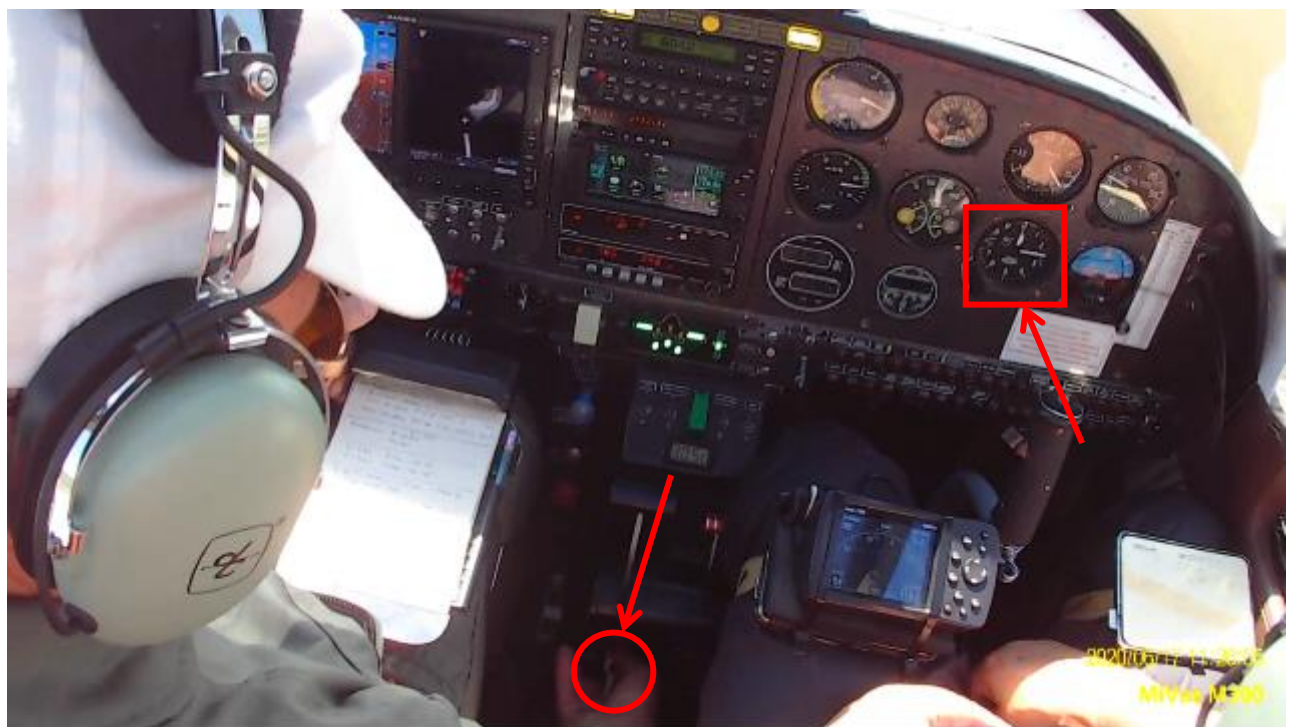
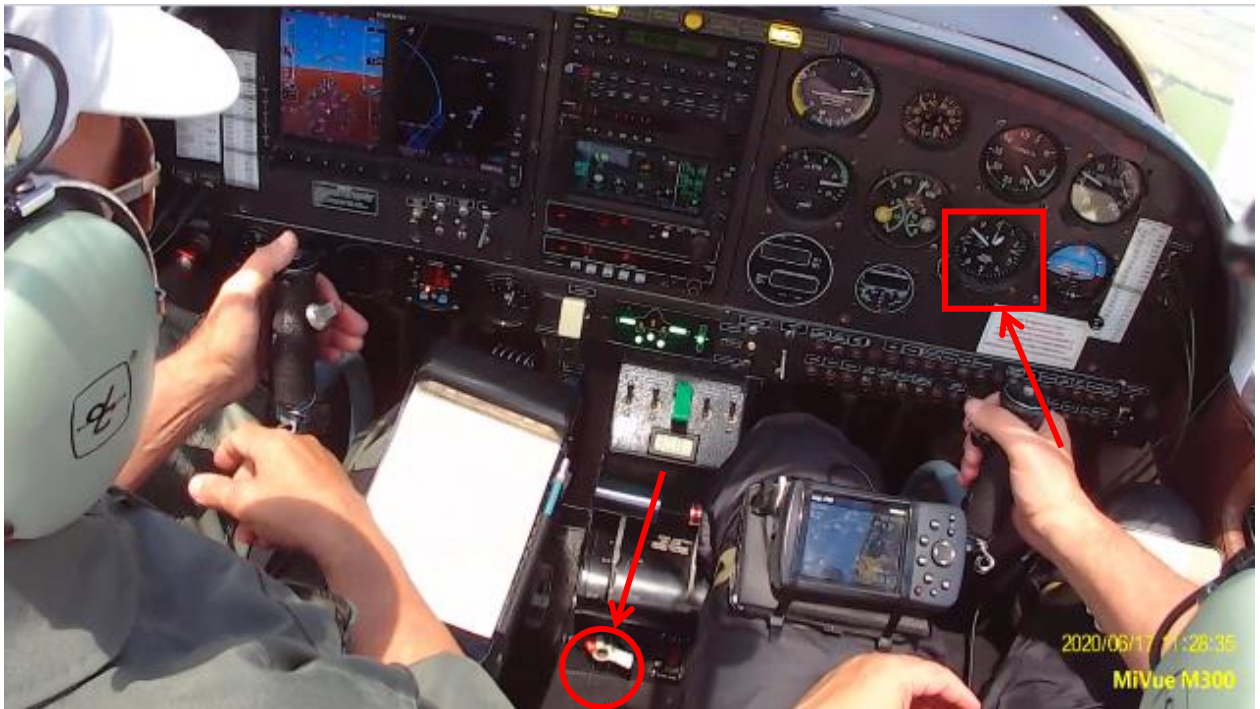
О 11:26:58 КПС перемкнув кран палива на «лівий бак».

Процес переключення крана паливних баків з положення «Лів.+Прав» в положення «Лівий» бак. ФОТО 2,3,4,5,6

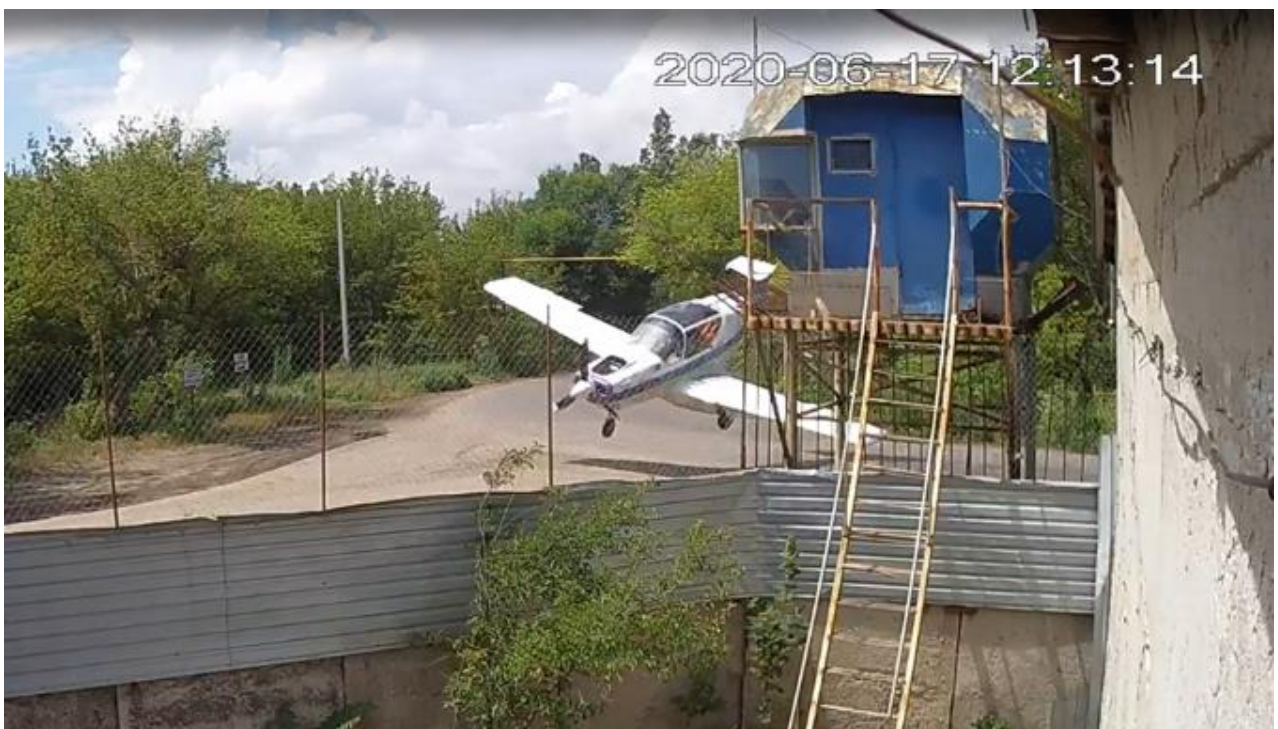
(Фото 7)

Останню хвилину польоту літака зафіксовано на камери спостереження, що розташовані на приватній території поруч з провулком. Зниження здійснювалось з лівим нахилом, на ліву стійку шасі та передню опору шасі одночасно з великою вертикальною швидкістю.

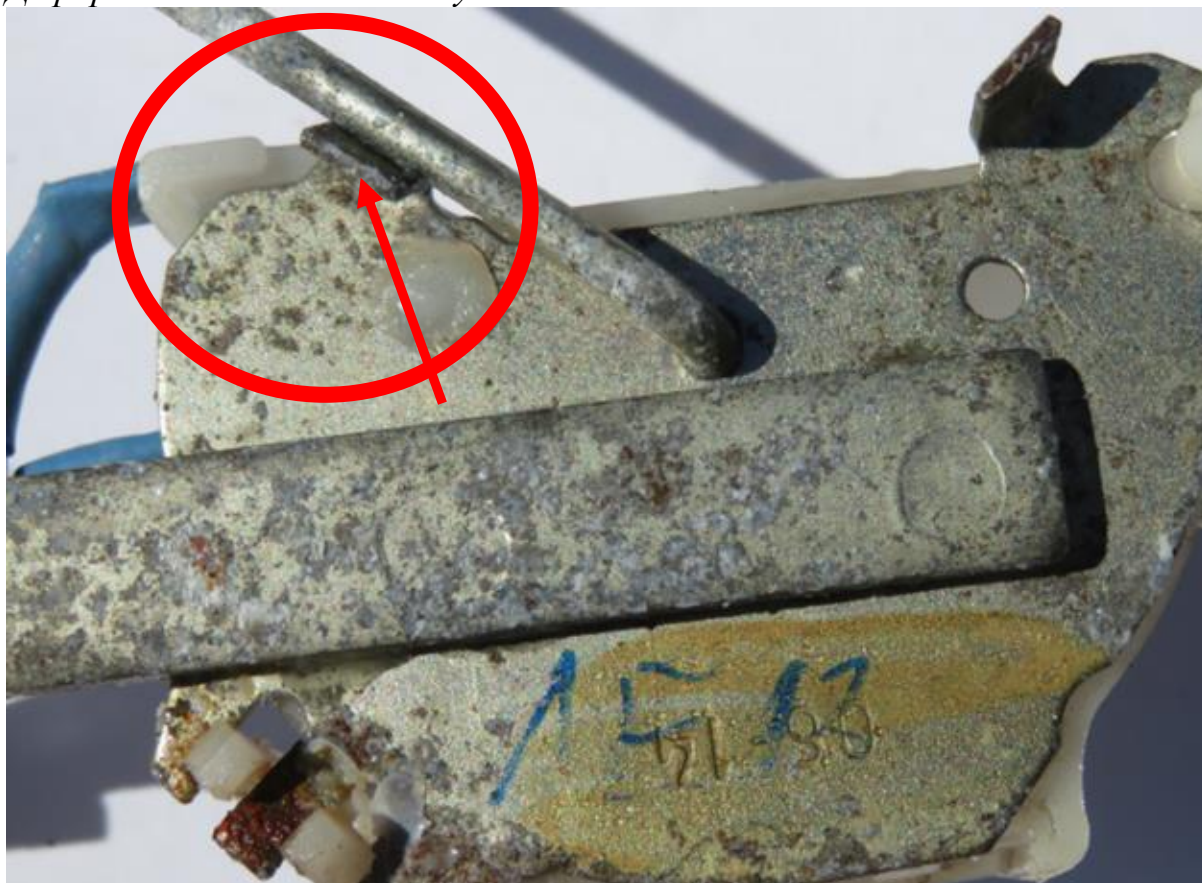
(Фото 11)

При перевірці елементів паливної системи було виявлено несправність датчика індикатора кількості палива лівого паливного баку. Поплавковий механізм датчика *було заблоковано* в верхньому положенні, що змушувало індикатор кількості палива в лівому баку давати хибні, завищені покази та не зменшуватися в процесі польоту.

Деформований лівий обмежувач хода важеля поплавка датчика.

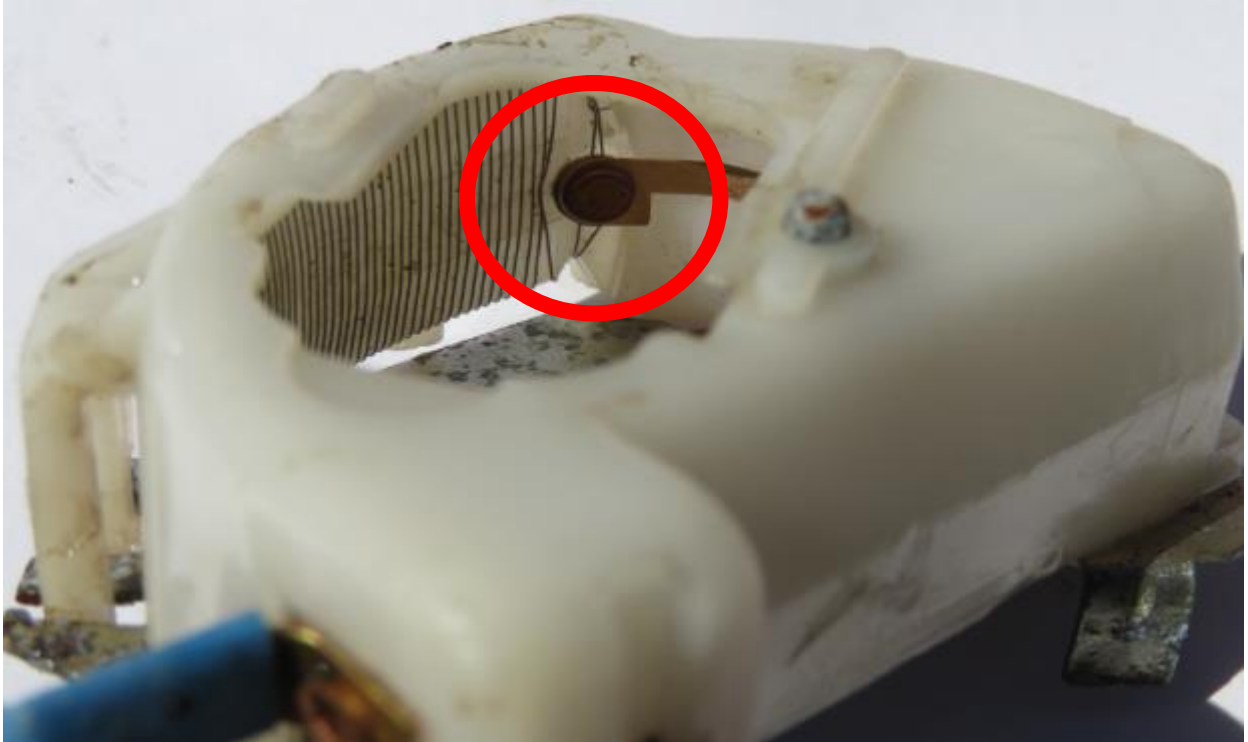
(Фото 12)

Щітка потенціометра датчика «заблокована» в верхньому положенні та утримується в цьому положенні витками дроту потенціометра.
