Національне бюро з розслідування авіаційних подій та інцидентів з цивільними
повітряними суднами
(НБРЦА)

12/2021

Інформаційний Бюлетень

Стан безпеки польотів цивільних ПС в Україні у грудні 2021 року

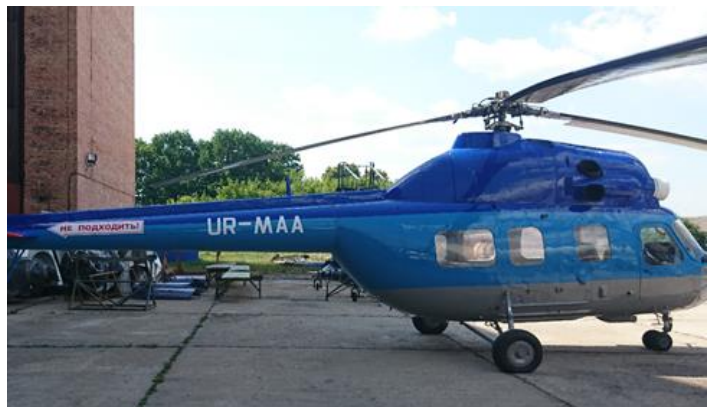
3.1.1. 17.07.2021 о 02.27, вдень, під час виконання зльоту за правилами візуальних польотів на вертольоті Мі-2 UR-MAA, авіакомпанії «Меридіан Авіа Агро» сталося зіткнення вертольота з перешкодою – деревом (тополя) лісосмуги, що розташована вздовж дороги. Після зіткнення з перешкодою, вертоліт упав на землю на відстані 25 метрів від точки зіткнення. Внаслідок зіткнення з перешкодою та падіння вертольоту на землю виникла пожежа. Двоє членів екіпажу загинули. Повітряне судно (ПС) повністю зруйноване, більша його частина згоріла.

Згідно з матеріалами з розслідування ймовірною причиною катастрофи - зіткнення вертольоту Mi-2 UR-MAA з перешкодою (деревом) під час виконання зльоту, що призвело до руйнування конструкції вертольоту, його падіння та загибелі КПС та авіаційного техніка, став збіг наступних факторів:

- неправильний вибір КПС напрямку зльоту (зліт в напрямку перешкод);
- вплив зовнішнього середовища (сонця) під час зльоту вертольоту.

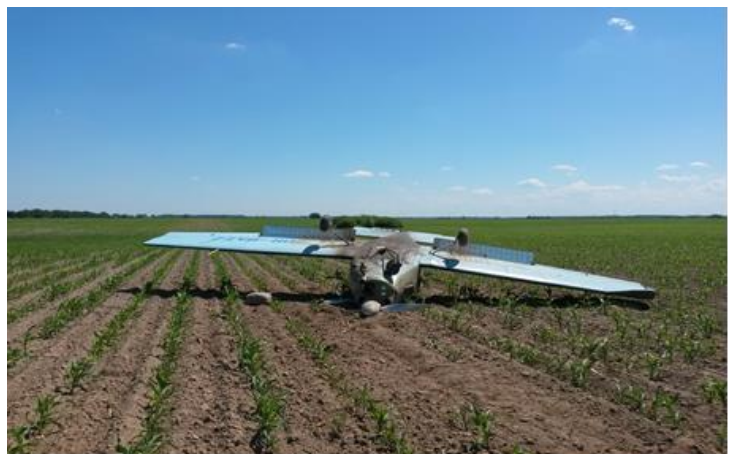
3.2.1. 09.06.2018 близько 11:55 за Київським часом, вдень, у візуальних метеорологічних умовах, під час виконання польоту в пілотажній зоні на повітряному судні Дельфін-4 UR-PAZZ сталася відмова двигуна. Під час виконання вимушеної посадки на поле, після приземлення літак скапотував. Внаслідок події пілот тілесних ушкоджень не отримав, особа, що перебувала на борту зазнала тілесні ушкодження. ПС отримало незначні пошкодження.

Розслідуванням встановлено, що план польоту, заявка на використання повітряного простору на діяльність літака Дельфін-4, UR-PAZZ не подавалися, запит щодо умов на використання повітряного простору не здійснювався. За інформацією наданою особою, що перебувала на борту ПС, після зльоту літака та набору висоти близько 1200 метрів, під час виконання польоту в пілотажній зоні, літак виконав 5 різних фігур пілотажу: «штопор», «петля», «переворот через крило», «бочку» та «гірки». Після виконання «гірок» у кабіні відчувався сильний запах палива. Звернувши увагу на незвичайну поведінку пілота, особа, що перебувала на борту зрозуміла, що з літаком відбувається щось ненормальне. По радіо особа почула рекомендацію щодо виконання аварійної посадки «сідай паралельно борозни». Через кілька секунд літак приземлився і майже відразу скапотував (перекинувся через носову частину).

Згідно з результатами розслідування, на виникнення авіаційної події вплинула непридатність літака до виконання фігур пілотажу. Супутнім фактором є виконання польоту без будь-яких дозвільних документів, що регламентують виконання польотів.

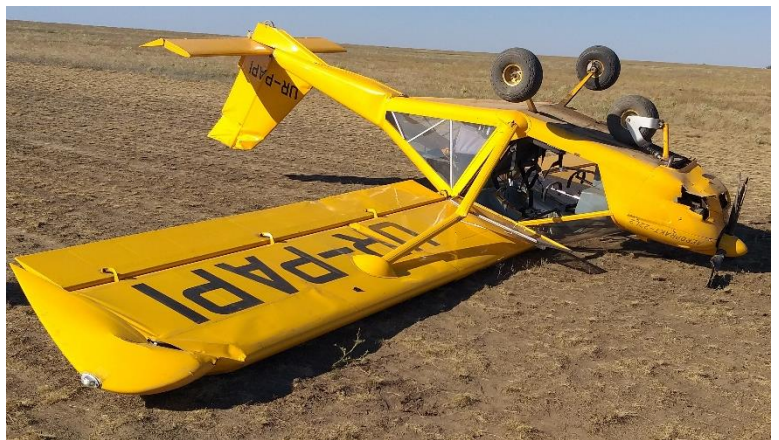
3.2.2. 09.09.2020 о 13:24, вдень, у візуальних метеорологічних умовах, під час виконання навчально-тренувального польоту на літаку А-22 UR-PAP1, що належить та експлуатується приватною особою, на постійному ЗПМ «Гідропорт», після приземлення, під час пробігу по ЗПС-30, сталося капотування повітряного судна.

Розслідуванням встановлено, що на момент виконання тренувальних польотів, на ЗПМ спостерігалися візуальні метеорологічні умови, вітер 290° 2-3 м/с, видимість 10 км. Пілот має чинне свідоцтво члена льотного екіпажу та медичний сертифікат. Під час заходження на посадку, політ по глісаді відбувався на швидкості, що перевищувала максимально встановлену керівництвом з льотної експлуатації. Проліт порогу ЗПС-30 відбувся на швидкості 100 км/год, що на 30 км/год перевищувало розрахункову. Закрилки літака у посадочне положення пілот не встановив. Після приземлення на основні опори шасі, пілот віддав штурвал від себе, опустив носову опору шасі на ЗПС і розпочав гальмування літака. Внаслідок високої швидкості пробігу, гальмування повітряного судна було не ефективним. Під час пробігу по ЗПС-30 на ділянці перетинання РД-3, на великій швидкості сталося раптове підкидання носової опори шасі літака від ЗПС, внаслідок чого повітряне судно відокремилось від землі на висоту близько пів метра. З метою повернення літака на ЗПС, пілот віддав штурвал від себе, що призвело до грубого приземлення на передню опору шасі. Внаслідок грубого приземлення передня опора шасі зруйнувалася, а літак скапотував та зазнав значних пошкоджень.

Причиною авіаційної події – капотування повітряного судна під час пробігу по ЗПМ, стали помилкові дії пілота на етапі виконання посадки, що призвело до значного пошкодження елементів конструкції літака А-22 UR-PAP1.

**Рекомендації:****□ Експлуатантам та власникам повітряних суден авіації загального призначення, у тому числі легких, надлегких, аеростатичних та аматорських:**

- При виконанні польотів виконувати вимоги керівництва з льотної експлуатації літака стосовно виправлення помилок при заходженні та виконанні посадки.

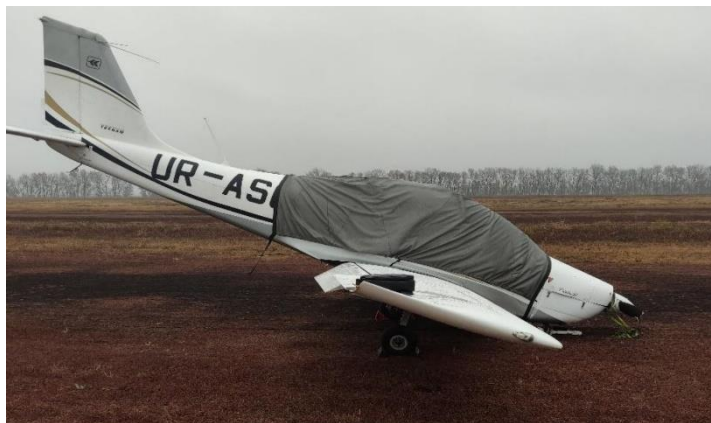
3.3.1. 01.11.2021 о 07:17, вдень, при виконанні навчально-тренувального польоту у візуальних метеоумовах, на ЗПМ «Майське», Дніпропетровської області, з метою відпрацювання імітації відмови двигуна на літаку TECNAM P2002JF UR-ASC, ТОВ АК «Авіа-Союз», після виконання вправи літак здійснив посадку на злітно-посадкову смугу. Під час пробігу літака сталося відокремлення носового колеса та складання передньої стійки шасі. Літак отримав не значні пошкодження, пілот і курсант не постраждали.

- ✓ технічне обслуговування літака проводилось згідно регламенту з технічного обслуговування;
- ✓ експлуатація літака відбувається на ґрунтовій ЗПС з метою навчально-тренувальних польотів. Конструкція літака отримує підвищені навантаження.

Згідно з матеріалами з розслідування причиною серйозного інциденту з літаком TECNAM P2002JF UR-ASC стало руйнування шпильки кріплення носового колеса
