**НАЦІОНАЛЬНЕ БЮРО
З РОЗСЛІДУВАННЯ АВІАЦІЙНИХ ПОДІЙ ТА ІНЦИДЕНТІВ
З ЦИВІЛЬНИМИ ПОВІТРЯНИМИ СУДНАМИ**

**АВІАЦІЙНА ПОДІЯ
(АВАРІЯ)**

**ВИМУШЕНА ПОСАДКА ПОЗА МЕЖАМИ
ЗЛІТНО-ПОСАДКОВОГО МАЙДАНЧИКА ПРИ ВИКОНАННІ
АВІАХІМІЧНИХ РОБІТ**

ЕКСПЛУАТАНТ ПС:	не встановлений
ТИП ПС:	Z-37 Čmelák
ДЕРЖАВНИЙ ТА РЕЄСТРАЦІЙНИЙ ЗНАКИ:	без державного та реєстраційного знаків
МІСЦЕ ПОДІЇ:	с. Кмитів, Коростишівського р-ну, Житомирський обл.
ДЕРЖАВА МІСЦЯ ПОДІЇ:	УКРАЇНА
ДАТА ПОДІЇ:	12.09.2021

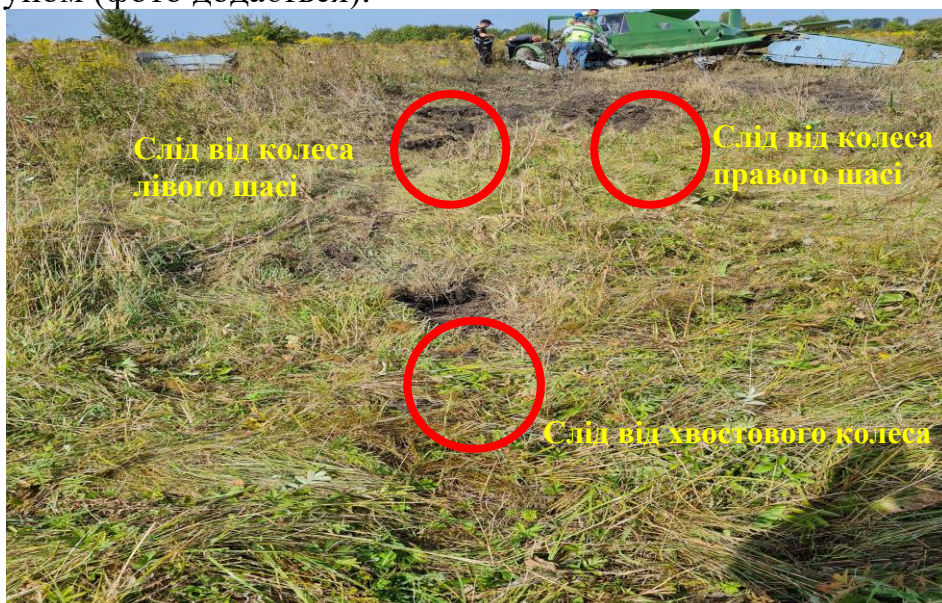
При огляді місця події розслідуванням встановлено, що літак зіткнувся із землею одночасно хвостовим колесом, правою та лівою основними опорами шасі з подальшим складанням шасі та ударом об землю повітряним гвинтом та двигуном (фото додається).

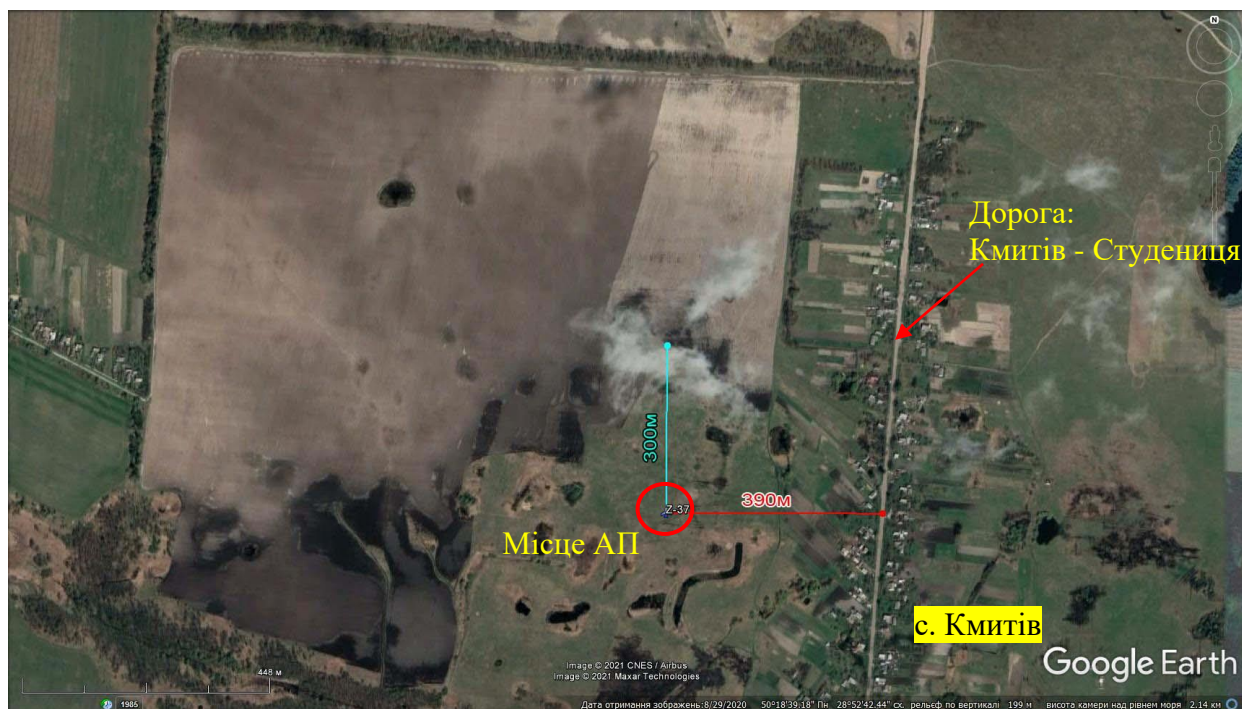
Місце авіаційної події знаходиться на ділянці луку приблизно 25 гектар, на якому відсутні будь-які насадження та розташоване біля с. Кмитів, через яке проходить дорога Кмитів – Студениця. Літак виконав вимушену посадку з МК= 318°.

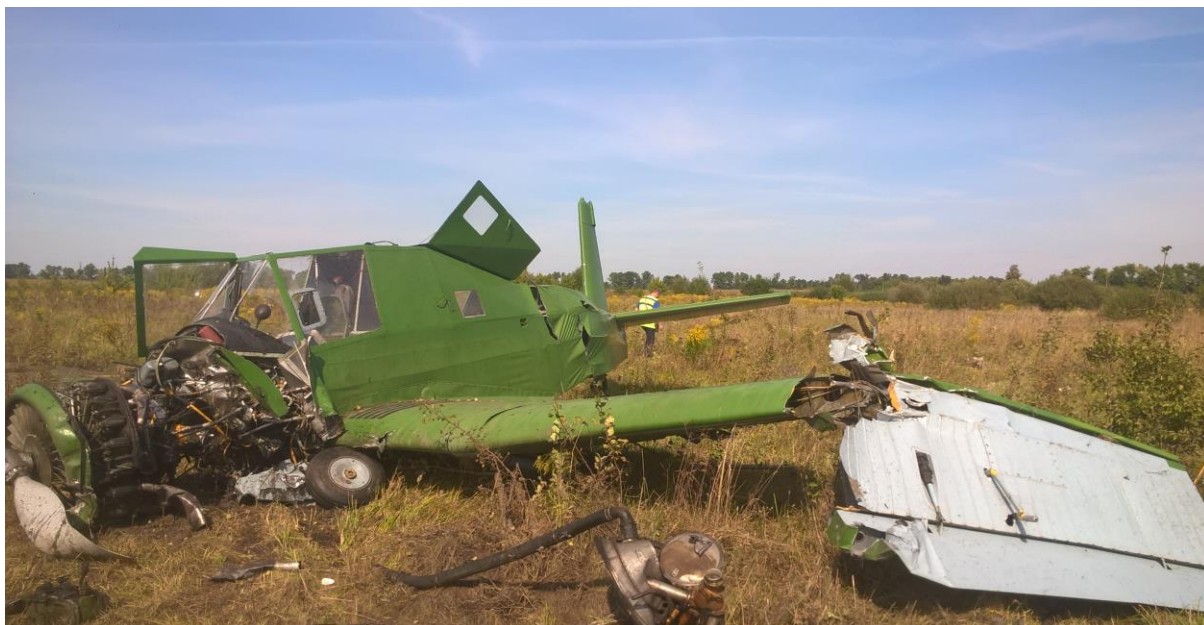
При виконанні вимушеної посадки літак Z-37 Čmelák отримав значні пошкодження.

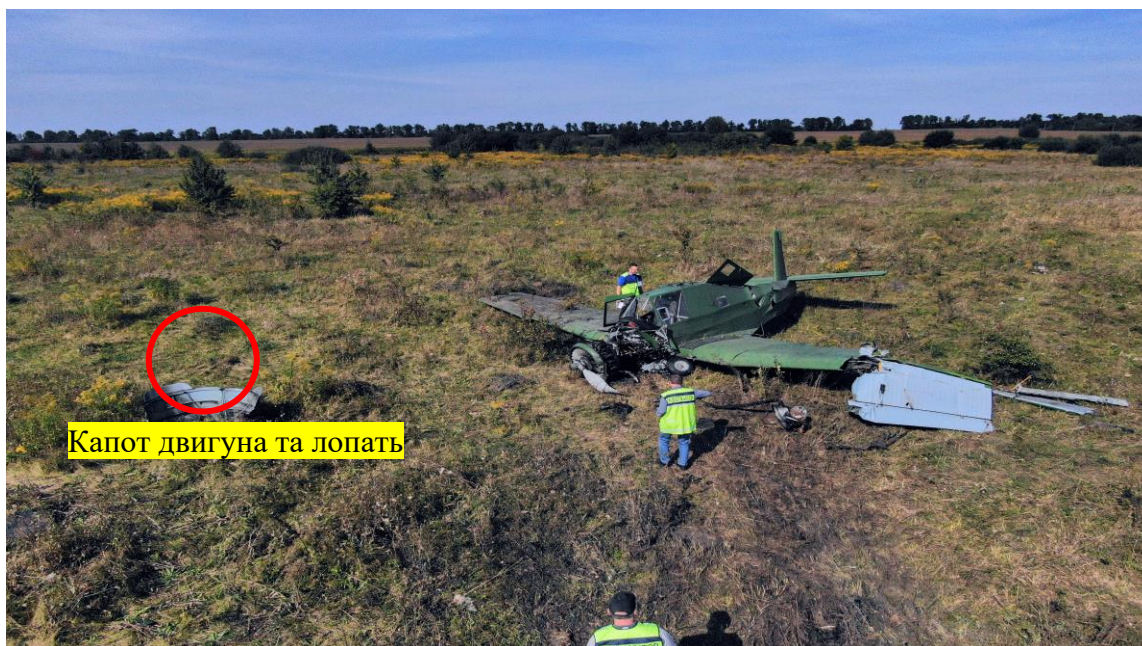
Огляд місця падіння і прилеглої місцевості показав, що розльоту фрагментів та частин літака не було. На відстані 7м лежав капот від двигуна та одна лопать повітряного гвинта.

Характер пошкодження лопатей повітряного гвинта свідчить про те, що повітряний гвинт під час зіткнення літака з землею був без підводу потужності від двигуна.

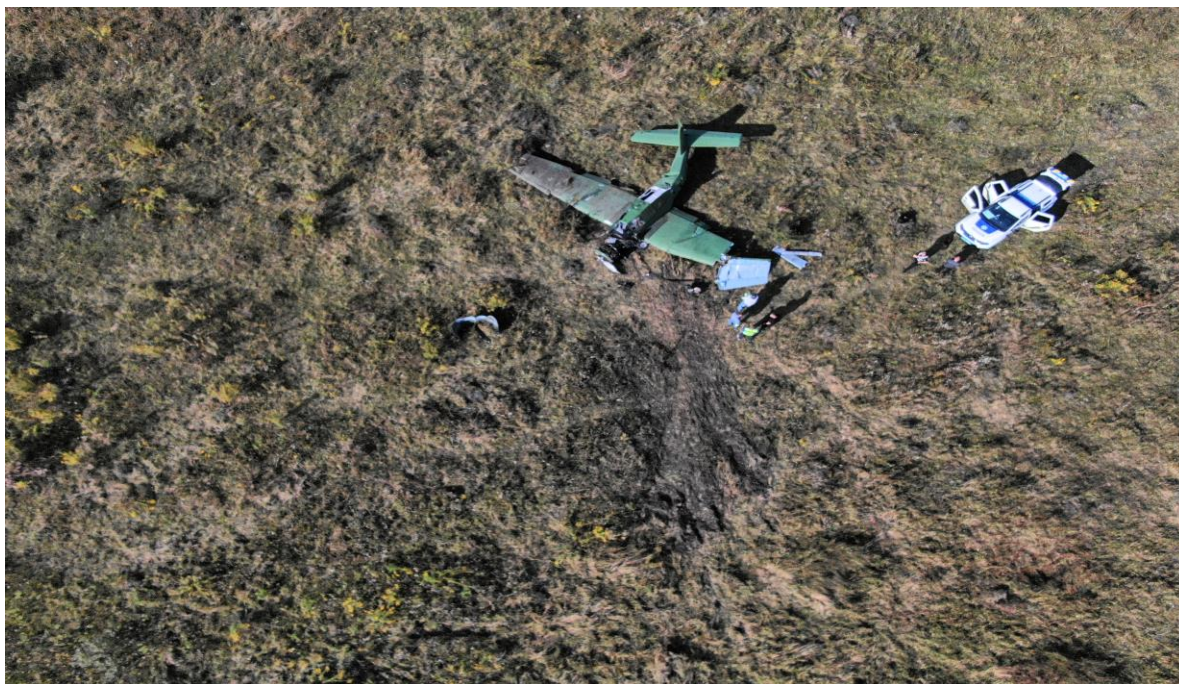
Положення повітряного судна після зупинки

Після зіткнення з землею, при переміщенні по землі, повітряне судно розвертається вліво на 112° та зупиняється в положенні з МК 206°.
