Національне бюро з розслідування авіаційних подій та інцидентів з цивільними  
повітряними суднами  
(НБРЦА)

*01/2022*

# Інформаційний Бюлетень

## Стан безпеки польотів цивільних ПС в Україні у січні 2022 року

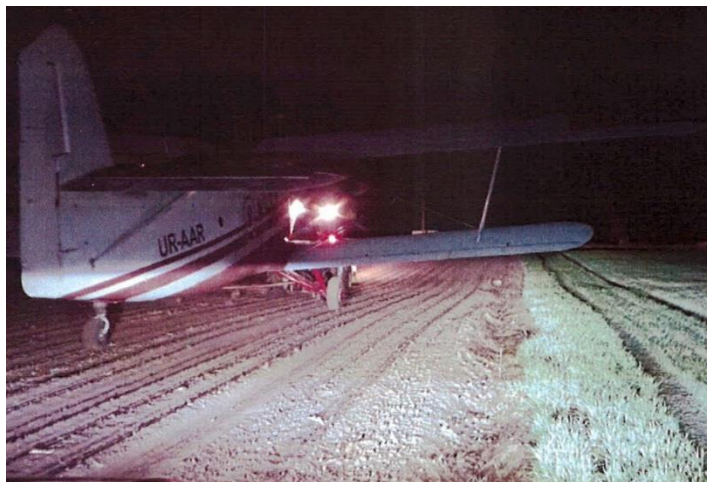
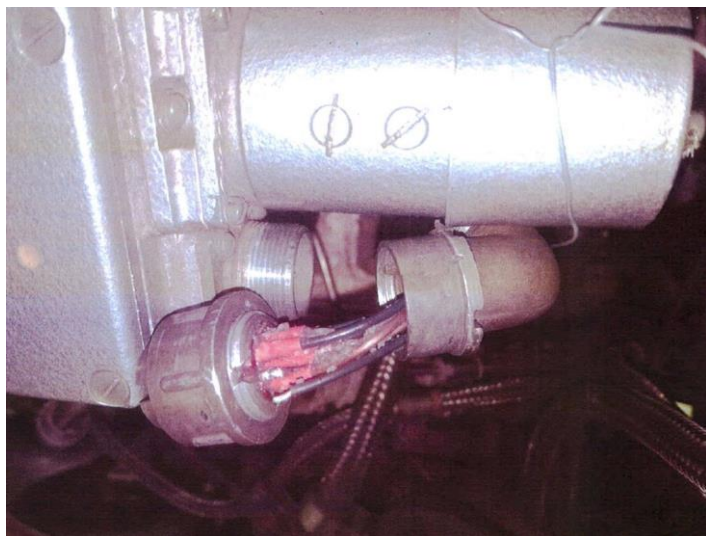
**3.1.1. 24.04.2021** о 15:53 при виконанні польоту з метою десантування парашутистів в районі аеродрому Київ-Південний (с. Ксаверівка, Київська обл.) на літаку Ан-3Т UR-AAR ТОВ «Авіакомпанія Укראгроавіа», під час виконання сьомого польоту, на етапі зниження на висоті 3000м, спрацювала світова та звукова сигналізація «минимальное давление масла», при цьому тиск масла впав до  $0,2 \text{ кг/см}^2$ , температура масла становила  $71^\circ\text{C}$ , віброшвидкість  $\text{TK} = 0,4 \text{ мм/сек}$ .

Оцінивши по приладам параметри роботи двигуна, екіпаж прийшов до висновку про самовимкнення двигуна. Згідно РЛЕ КПС перевів «рычаг рода работ» (РРР) у положення «флюгирование» та оцінивши ситуацію, прийняв рішення на посадку літака поза межами аеродрому. Посадка на аеродромі зльоту була неможлива з причини наявності парашутистів в повітряному просторі, які виконували приземлення.

Посадка була виконана на поле за 1 км на північ від ЗПС аеродрому.

аналізу польотних даних отриманих із засобів об'єктивного контролю було виявлено самовимкнення двигуна. При подальшому дослідженні виявлено не спрацювання заслінки 1919Т системи протизледеніння двигуна через порушення пайки електропроводки заслінки 1919Т.

Згідно з матеріалами розслідування, найбільш імовірною причиною вимкнення двигуна стало зледеніння вхідного пристрою двигуна з причини відмови заслінки 1919Т системи

протизледеніння двигуна. Причиною відмови заслінки 1919Т системи протизледеніння двигуна стало порушення пайки електропроводки заслінки 1919Т.

- Технічному персоналу авіакомпанії провести позачергові навчання по перевірці працездатності заслінки 1919Т ПОС двигуна.
- На всіх ПС типу Ан-3Т виконати позачергову перевірку працездатності заслінки 1919Т ПОС двигуна.
