**НАЦІОНАЛЬНЕ БЮРО З РОЗСЛІДУВАННЯ АВІАЦІЙНИХ ПОДІЙ ТА
ІНЦИДЕНТІВ З ЦИВІЛЬНИМИ ПОВІТРЯНИМИ СУДНАМИ**

ОСТАТОЧНИЙ ЗВІТ

**ЗА РЕЗУЛЬТАТАМИ РОЗСЛІДУВАННЯ СЕРЬОЗНОГО ІНЦИДЕНТУ З
ЛІТАКОМ CESSNA C510, ДЕРЖАВНИЙ ТА РЕЄСТРАЦІЙНИЙ ЗНАКИ
UR-CMO, ЩО СТАВСЯ 03.03.2021р. ПІД ЧАС ВИКОНАННЯ РЕЙСУ ЗА
МАРШРУТОМ КИЇВ (ЖУЛЯНИ) – ОДЕСА**

**за результатами розслідування серйозного інциденту (зліт з лівої бічної
смуги безпеки ЗПС-26) з літаком CESSNA C510, державний та
реєстраційний знаки YR-СМО, експлуатант «CONARG MOTION S.R.L.»
що стався 03.03.2021р. під час виконання рейсу YRCMO за маршрутом
Київ (Жуляни) - Одеса**

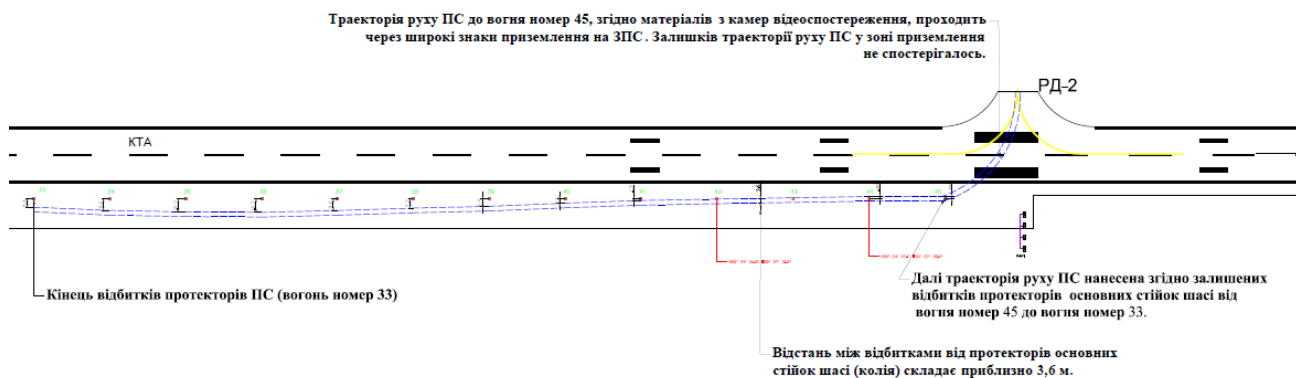
Вирулюючи на ЗПС26, повітряне судно перетнуло злітно-посадкову смугу, проїхало над бічним вогнем № 45 та виконало зліт по лівих бічних вогнях ЗПС26 (рис. 1).

Рис. 1. Кроки серйозного інциденту літака Cessna C510 YR-CMO.

Внаслідок наїзду, вогні ЗПС № 44 та № 42 були зруйновані. Повітряне судно пошкоджень не отримало.

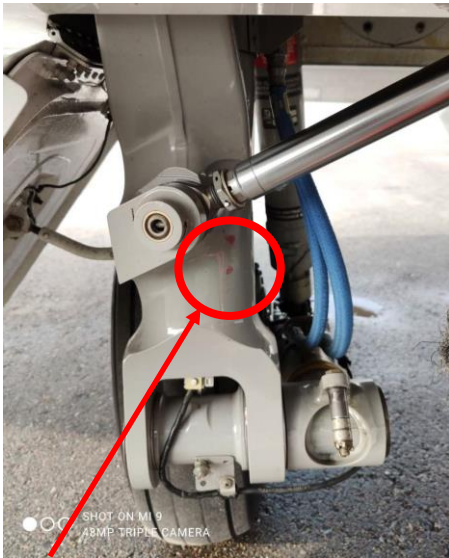
Внаслідок події літак пошкоджень не отримав. Після повернення літака з UKOO до UKKK та встановлення повітряного судна на стоянку L-17, інспектор аеропорту разом з представником хендлінгової компанії зробили знімки правої основної опори шасі літака Cessna C510 YR-CMO. На правій опорі шасі було чітко видно сліди червоної фарби від підпружинених маркерів бічних вогнів ЗПС (рис. 2).

Рис. 2. Фото правої опори шасі із червоною відмітиною від підпружинених маркерів бічних вогнів ЗПС.

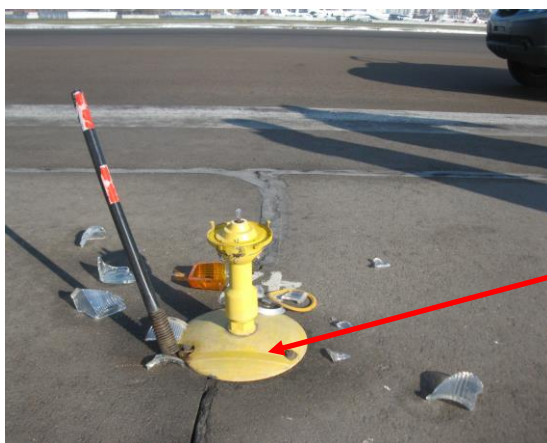
Бічний вогонь ЗПС № 42:

пошкоджена верхня частина вогню, зокрема зовнішній та внутрішній розсіювальні ковпаки, та їх кріплення. На основі кріплення вогню видно слід від колеса літака.

Рис. 3. Зруйнований вогонь ЗПС № 42.

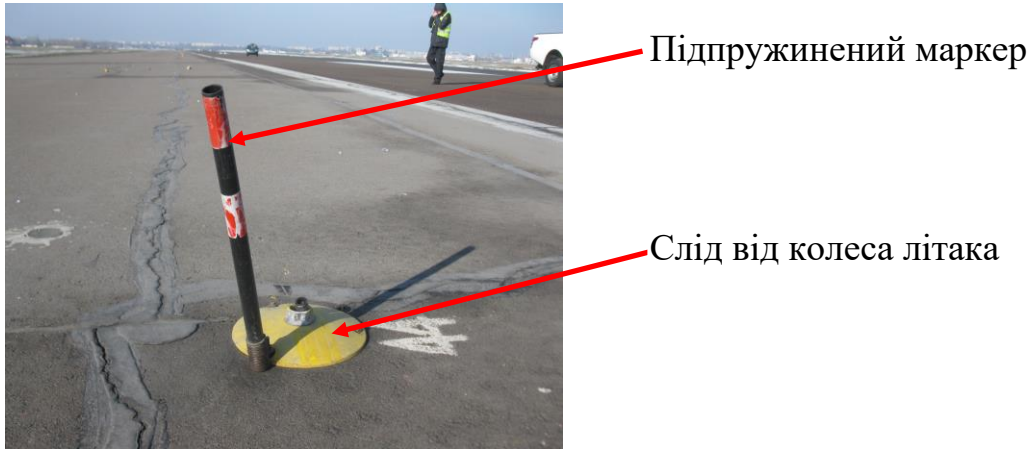
Бічний вогонь № 44:

вогонь повністю зруйнований, уламки вогню розкидані на ділянці між вогнями №№ 44 та 43. На основі кріплення вогню чітко видно слід від колеса літака, який проходить через центр основи кріплення.

Рис. 4. Зруйнований вогонь ЗПС № 44.

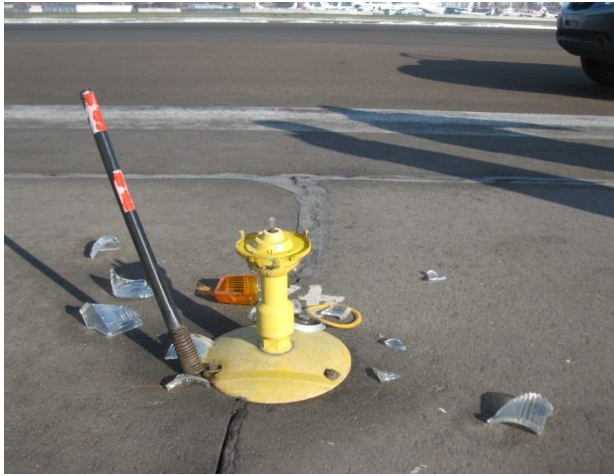
З пояснень електромеханіка служби ЕСТЗП, 04.03.2021р. о 06:50, перед виїздом на планову перевірку світлосигнального обладнання, змінний інженер аеродромної служби повідомив змінного інженера служби ЕСТЗП про виявлення двох пошкоджених вогнів на ЗПС. Після прибуття на місце події було виявлено пошкодження двох бічних вогнів ЗПС, а саме: бічний вогонь № 44 був повністю пошкоджений, його уламки були розкидані на ділянці між вогнями № 44 та № 43; у вогню № 42 було пошкоджено верхню частину, а саме,

зовнішній та внутрішній розсіювальні ковпаки та їх кріплення. Після цього були проведені роботи по відновленню працездатності пошкоджених вогнів шляхом їх заміни на нові.

Рис. 5. Фото пошкодженого бічного вогню ЗПС № 42

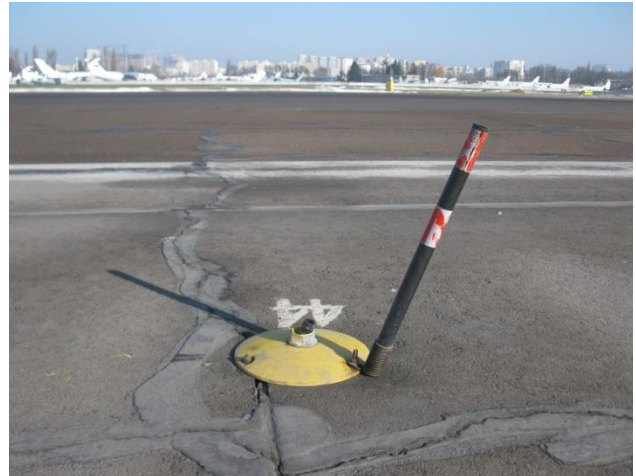
Рис. 6. Фото основи кріплення зруйнованого бічного вогню ЗПС № 44

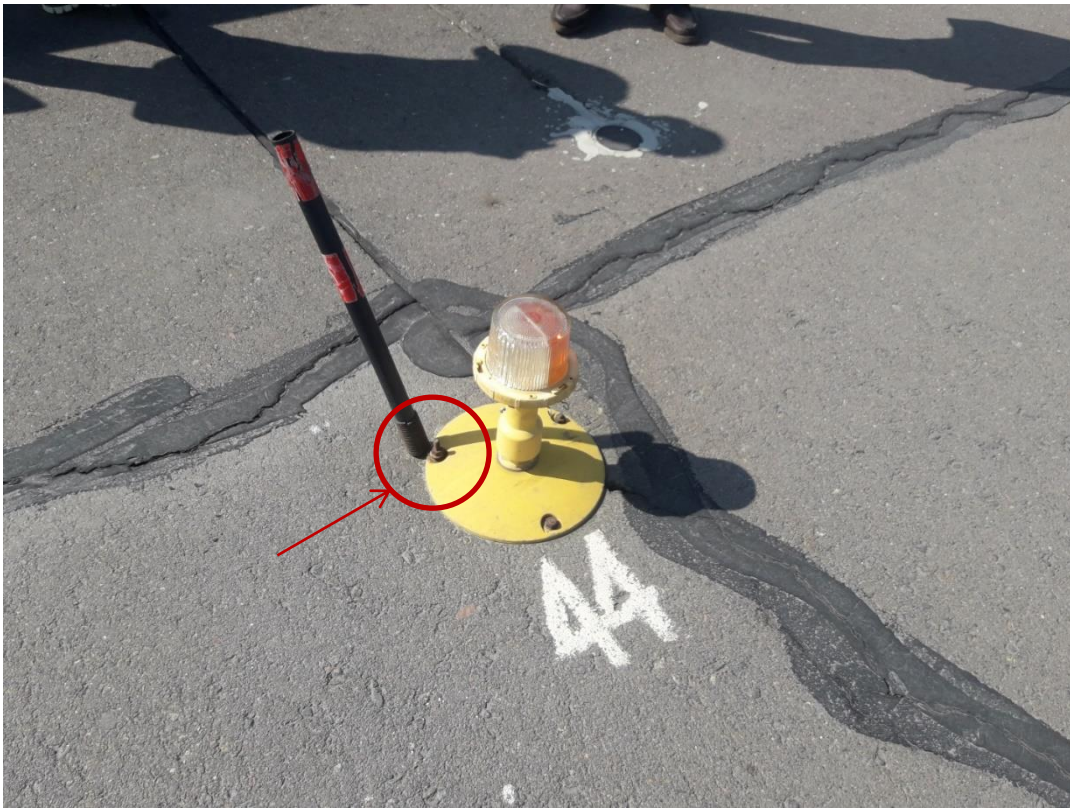
Під час огляду бічних вогнів ЗПС, 27.04.2021р., комісією зафіксовано, що один із різьбових стержнів, на якому встановлювалась основа кріплення вогню, випирає над гайкою, що фіксує основу, що може пошкодити пневматик та становити небезпеку у випадку наїзду на основу кріплення.

Рис. 7. Фото відновленого бічного вогню ЗПС № 44

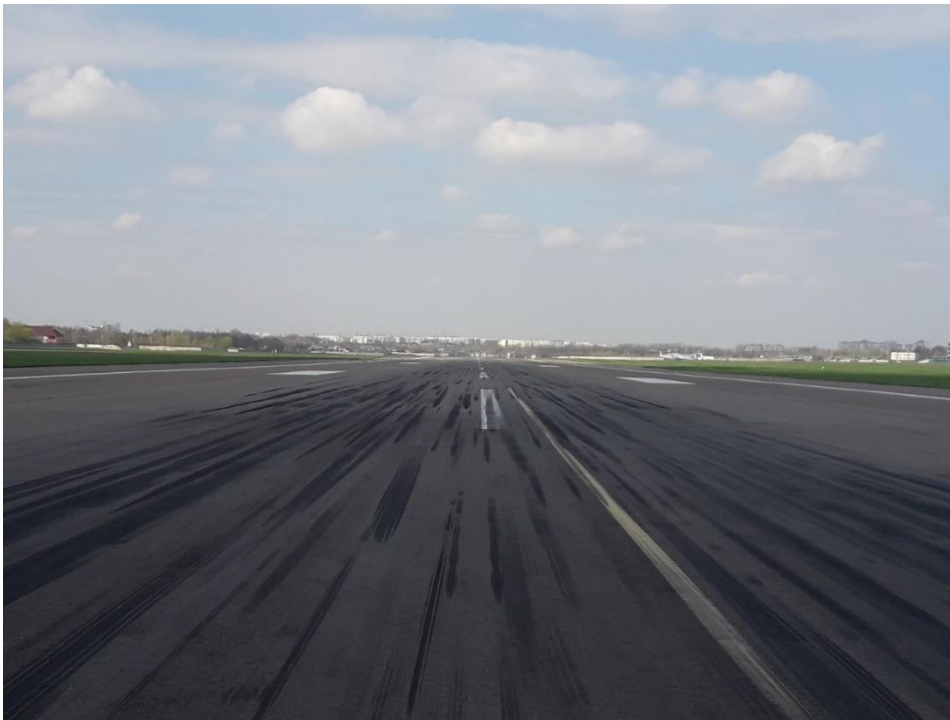
Під час огляду ЗПС та шляхів руління ПС 29.04.2021р., комісія звернула увагу на те, що маркування осьової лінії ЗПС, особливо у зонах приземлення з обома курсами посадки, є нечіткою через наявність на ній слідів гуми та потребує оновлення.

Рис. 8. Фото стану маркування осьової лінії ЗПС

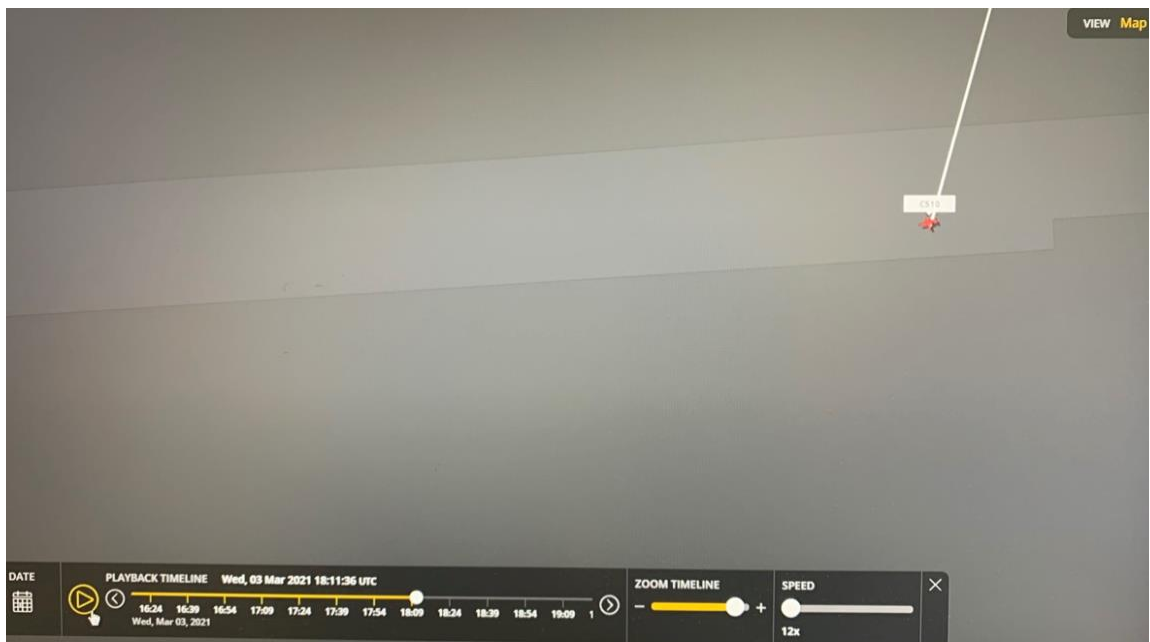
Рис. 9. Схема руху літака з сайту Flightradar24

Інформація з сайту Flightradar24, що була використана під час розслідування вказує, що під час руління перед зльотом літак знаходиться значно лівіше осі ЗПС (див. рис. 9).

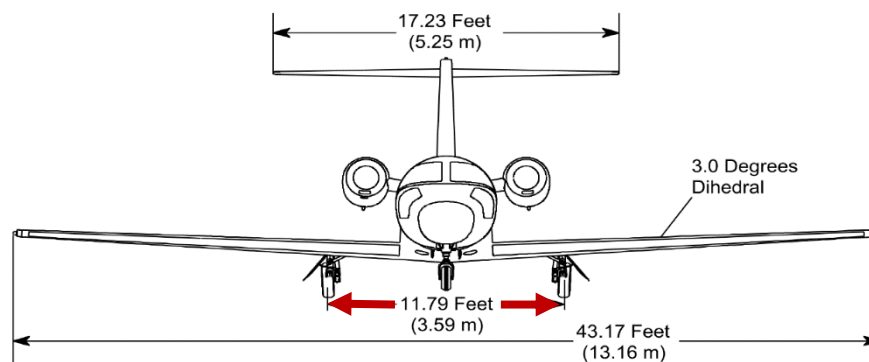
ЗПС26, була запитана інформація у NTSB щодо розмірів літака типу Cessna C510. Згідно з наданою виробником повітряного судна інформацією, ширина колії літака Cessna C510 дорівнює 11.79 футів (3 м 59 см), що відповідає ширині колії, що залишилася на лівій бічній смузі безпеки ЗПС 26.

Рис. 10. Розміри літака типу Cessna C510
