НАЦІОНАЛЬНЕ БЮРО З РОЗСЛІДУВАННЯ АВІАЦІЙНИХ ПОДІЙ ТА
ІНЦИДЕНТІВ З ЦИВІЛЬНИМИ ПОВІТРЯНИМИ СУДНАМИ

АНАЛІЗ

**СТАНУ БЕЗПЕКИ ПОЛЬОТІВ
ЗА РЕЗУЛЬТАТАМИ РОЗСЛІДУВАННЯ АВІАЦІЙНИХ ПОДІЙ ТА
ІНЦИДЕНТІВ З ЦИВІЛЬНИМИ ПОВІТРЯНИМИ СУДНАМИ
УКРАЇНИ ТА СУДНАМИ ІНОЗЕМНОЇ РЕЄСТРАЦІЇ,
ЩО СТАЛИСЯ У 2021 РОЦІ**

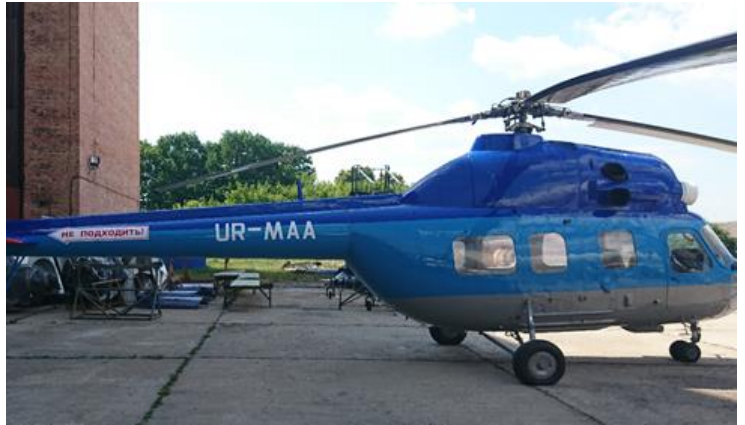
2.1.1. 17.07.2021 о 02.27, вдень, під час виконання зльоту за правилами візуальних польотів на вертольоті Мі-2 UR-МАА, авіакомпанії «Меридіан Авіа Агро» сталося зіткнення вертольота з перешкодою – деревом (тополя) лісосмуги, що розташована вздовж дороги. Після зіткнення з

перешкодою, вертоліт упав на землю на відстані 25 метрів від точки зіткнення. Внаслідок зіткнення з перешкодою та падіння вертольоту на землю виникла пожежа. Двоє членів екіпажу загинули. Повітряне судно (ПС) повністю зруйноване, більша його частина згоріла.

Згідно з матеріалами з розслідування ймовірною причиною катастрофи - зіткнення вертольоту Мі-2 UR-МАА з перешкодою (деревом) під час виконання зльоту, що призвело до руйнування конструкції вертольоту, його падіння та загибелі КПС та авіаційного техніка, став збіг наступних факторів:

- неправильний вибір КПС напрямку зльоту (зліт в напрямку перешкод);
- вплив зовнішнього середовища (сонця) під час зльоту вертольоту.

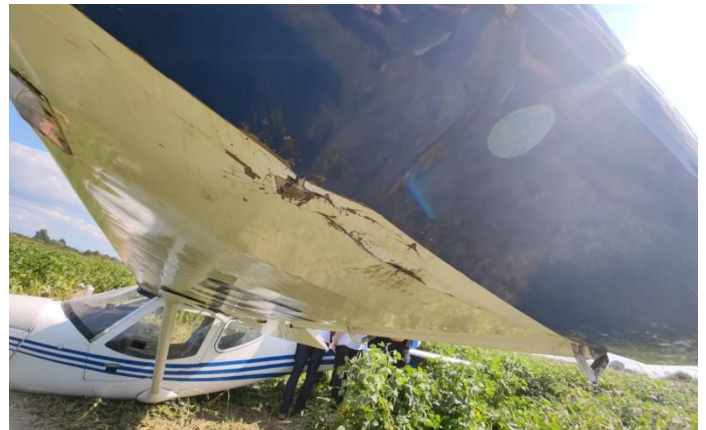
2.2.1. 11.08.2021 о 07:48 при виконанні навчально-тренувального польоту, з метою відпрацювання імітації відмови двигуна на літаку К-10 «Swift» UR-НАР в районі другого розвороту прямокутного маршруту, під час виконання перерваної вправи для набору висоти по колу командир повітряного судна побачив стаю птахів та прийняв рішення на виконання посадки на майданчик підібраний з повітря. Внаслідок вимушеної посадки літак був частково пошкоджений (гвинт, основні та носова опори шасі, ліве напівкрило, нижня частина фюзеляжу). Екіпаж літака (КПС – пілот-інструктор та курсант) не постраждали.

Згідно з матеріалами з розслідування імовірною причиною аварії літака К-10 «Свіфт» UR-НАР став збіг наступних факторів:

- імовірне знаходження літака поблизу прольоту зграї птахів;
- рішення КПС щодо вимушеної посадки через неможливість обльоту зграї птахів;
- рішення КПС щодо вибору місця вимушеної посадки з вимкненим двигуном;
- приземлення літака на площадку, яка не відповідала вимогам до стану площадки підібраної з повітря, згідно Керівництва з льотної експлуатації літака К-10.

- виконання тренувальних польотів на відмову двигуна в зоні, яка не визначена інструкцією з виконання польотів.

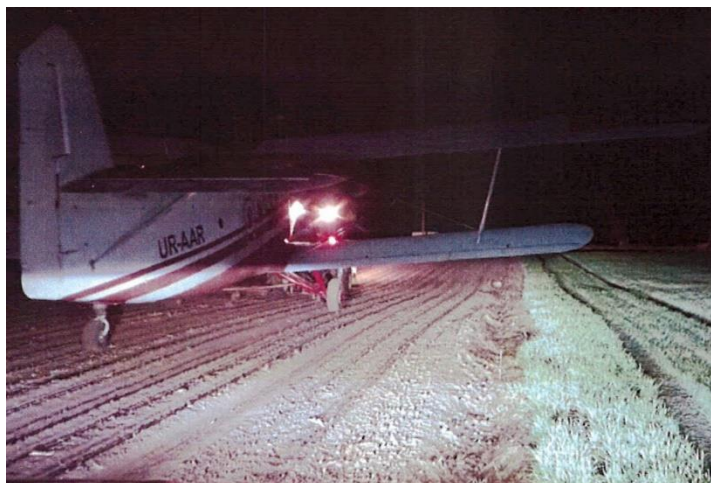
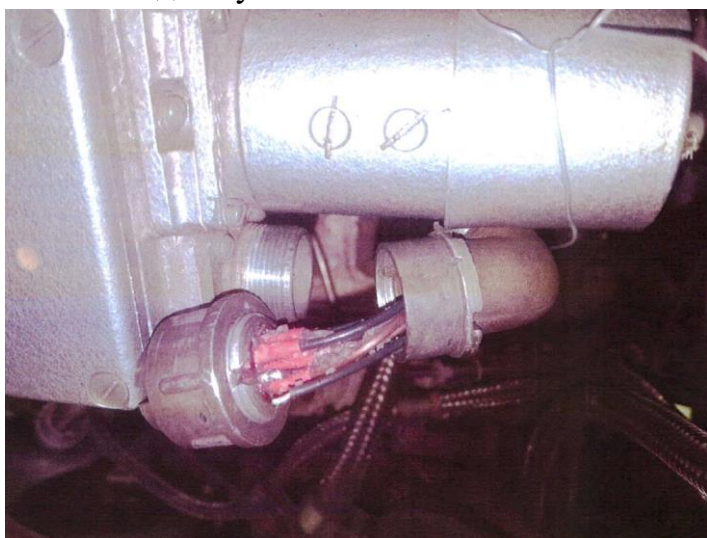
2.3.1. 24.04.2021 о 15:53 при виконанні польоту з метою десантування парашутистів в районі аеродрому Київ-Південний (с. Ксаверівка, Київська обл.) на літаку Ан-3Т UR-AAR ТОВ «Авіакомпанія Укראгроавіа», під час виконання сьомого польоту, на етапі зниження на висоті 3000м, спрацювала світлова та звукова сигналізація «минимальное давление масла», при цьому тиск масла впав до $0,2 \text{ кг/см}^2$, температура масла становила 71°C , віброшвидкість $\text{TK} = 0,4 \text{ мм/сек}$. Оцінивши по приладам параметри роботи двигуна, екіпаж прийшов до висновку про самовимкнення двигуна. Згідно РЛЕ КПС перевів «рычаг рода работ» (РРР) у положення «флюгирование» та оцінивши ситуацію, прийняв рішення на посадку літака поза межами аеродрому. Посадка на аеродромі зльоту була неможлива з причини наявності парашутистів в повітряному просторі, які виконували приземлення.

Посадка була виконана на поле за 1 км на північ від ЗПС аеродрому.

Під час проведення розслідування при виконанні цільових оглядів і перевірок та аналізу польотних даних отриманих із засобів об'єктивного контролю було виявлено самовимкнення двигуна. При подальшому дослідженні виявлено не спрацювання заслінки 1919Т системи протизледеніння двигуна через порушення пайки електропроводки заслінки 1919Т.

Згідно з матеріалами розслідування, найбільш імовірною причиною вимкнення двигуна стало зледеніння вхідного пристрою двигуна з причини відмови заслінки 1919Т системи протизледеніння двигуна. Причиною відмови заслінки 1919Т системи протизледеніння двигуна стало порушення пайки електропроводки заслінки 1919Т.

Рекомендації:

□ **ТОВ «Авіакомпанія Укראгроавіа»:**

- Технічному персоналу авіакомпанії провести позачергові навчання по перевірці працездатності заслінки 1919Т ПОС двигуна.
- На всіх ПС типу Ан-3Т виконати позачергову перевірку працездатності заслінки 1919Т ПОС двигуна.

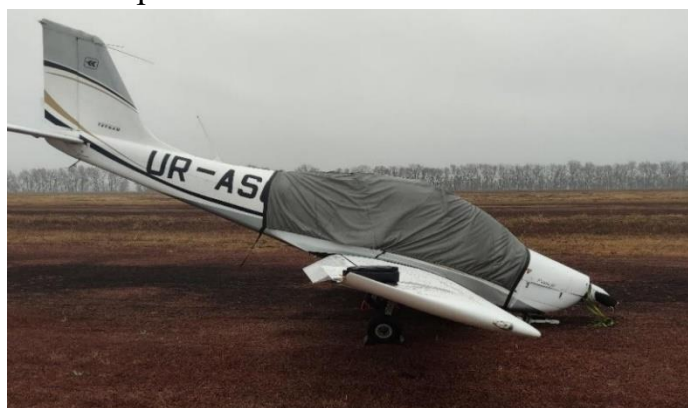
- ✓ технічне обслуговування літака проводилось згідно регламенту з технічного обслуговування;
- ✓ експлуатація літака відбувається відбувалася з ґрунтової ЗПС з метою навчально-тренувальних польотів. Конструкція літака отримувала підвищені навантаження.

Згідно з матеріалами з розслідування причиною серйозного інциденту з літаком TECNAM P2002JF UR-ASC стало руйнування шпильки кріплення носового колеса

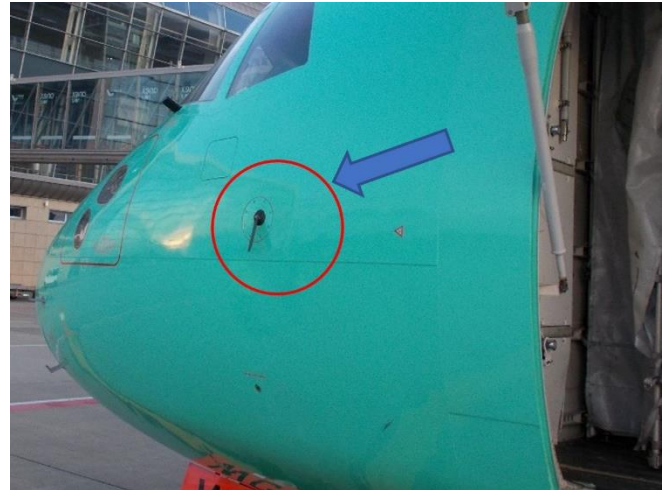
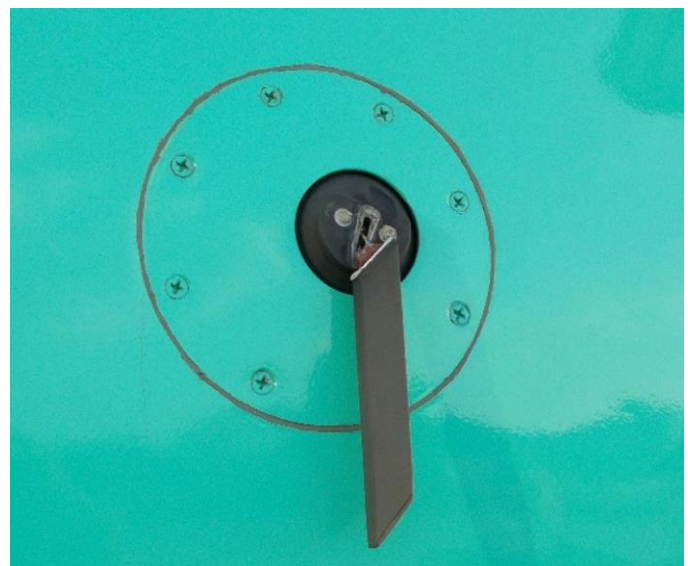
7.4. 27.10.2021 о 13:45 при виконанні рейсу WRC163 за маршрутом Бориспіль-Львів на літаку ATR-72-600 UR-RWC, авіакомпанії «Роза Вітрів», після посадки літака та зарулювання на стоянку МСN№1 перону «В» аеродрому Львів проводилося наземне обслуговування (НО) ПС відповідно до «Процедури виконання робіт з НО ПС на пероні службою НО у ДП «МА «Львів» ім. Данила Галицького». Після закінчення

вивантаження багажу пасажирів із вантажного відсіку агент з НО перейшов із відсіку ПС у багажний візок і далі мав намір спуститись з візка на поверхню перону. При сходженні з візка на перон агент зачепив рукавом куртки датчик кута атаки літака, який під дією ваги людини був пошкоджений (відламався від кріплення та тримався на дроті під'єднання обігріву датчика). Після цього про пошкодження було проінформовано екіпаж ПС. Спеціалістами з технічного обслуговування авіакомпанії «Роза Вітрів» було проведено огляд ПС та проаналізовано пошкодження ПС. Пошкоджень обшивки ПС та інших конструктивних елементів літака не виявлено. Прийнято рішення про необхідність заміни датчика.

Згідно Додатку 1 до Керівництва з Системи управління безпекою польотів (КСУБП) «Технічний акт готовності повітряного судна до польоту» від 27.10.2021 спеціалістами з технічного обслуговування ПС авіакомпанії «Роза Вітрів» проведено заміну пошкодженого датчика кута атаки. Після контрольних перевірок систем, літак було допущено до подальшої експлуатації без обмежень.

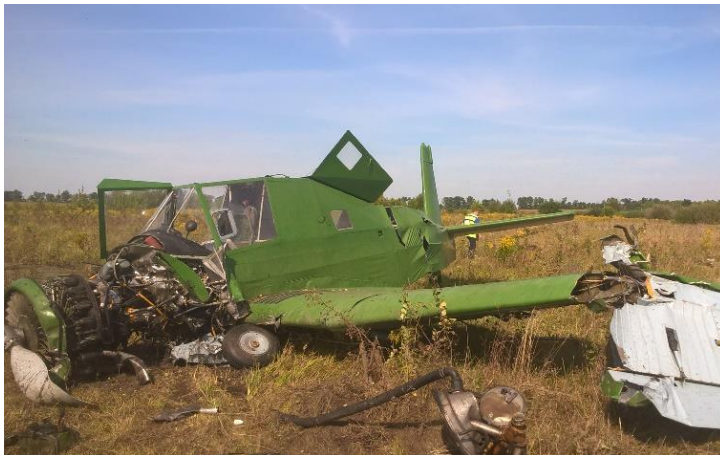
8.1.1. 12.09.2021 о 05.30, вдень, у візуальних метеорологічних умовах, під час виконання авіаційно-хімічних робіт в районі с. Кмитів, Коростишівського р-ну, Житомирської області, без заявок на використання повітряного простору та подання плану польоту до Украероцентру, на літаку Z-37 Šmelák, без державного та реєстраційного знаків, сталася вимушена посадка літака внаслідок відмови двигуна. Екіпаж ПС радіозв'язок з диспетчером сектору польотно-інформаційного обслуговування Київського РДЦ не встановлював. При виконанні вимушеної посадки літак зіткнувся з землею хвостовим та основними колесами шасі одночасно. Внаслідок зіткнення з землею основні опори шасі склалися під фюзеляжем, літак ударився об землю повітряним гвинтом та двигуном. При огляді місця події літака було встановлено, що характер пошкоджень лопатей повітряного гвинта, відсутність палива у лівому баку літака, відсутність слідів витікання палива, відсутність запаху палива, відсутність слідів пожежі, та інших ознак дає підстави зробити висновок, що при виконанні польоту сталася зупинка двигуна, що призвело до вимушеної посадки літака на поле. Внаслідок авіаційної події (аварія) КПС зазнав серйозних травм та був госпіталізований до міської лікарні м. Житомир.

Згідно з матеріалами з розслідування причиною авіаційної події (аварія – вимушена посадка літака поза межами ЗПМ, яка призвела до серйозних травм КПС та значного пошкодження елементів конструкції) літака Z-37 Šmelák, стала зупинка двигуна. Найбільш імовірною причиною зупинки двигуна стала відсутність палива у лівому розхідному баку літака.

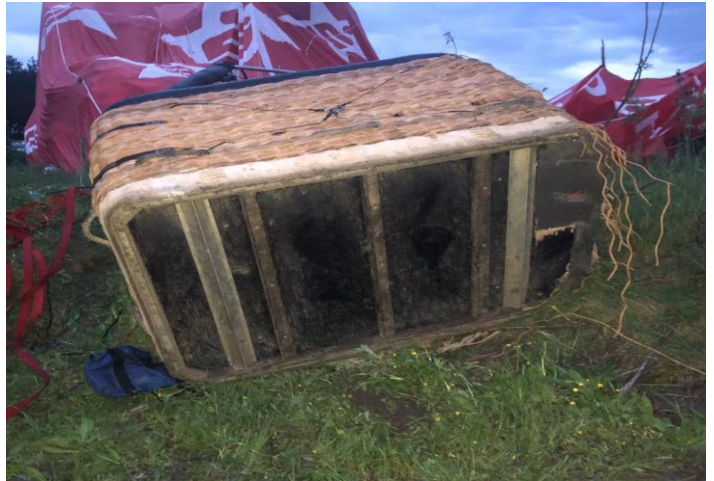
9.2.1. 22.05.2021 о 17:14 при виконанні вільного польоту в рамках програми щорічної повітроплавної фієсти «Кубок Поділля - 2021» в районі міста Кам'янець-Подільський, на

тепловому аеростаті (ТА) Schroeder D-OWUE, КПС прийняв рішення про приземлення на майданчик на південній околиці с. Кульчіївці. На борту ТА знаходилось 5 пасажирів та 1 пілот. При заході на посадку на висоті 35-40 м ТА потрапив у низхідний потік швидкістю приблизно 4 м/с та порив вітру до 11 м/с.

Це призвело до зіткнення аеростата із з землею, з подальшим перевертанням кошика (гондоли) для пасажирів. При зіткненні ТА з землею четверо з п'яти пасажирів випали з кошика, внаслідок чого одна людина загинула, інші особи, що перебували на борту ТА отримали серйозні тілесні ушкодження. Внаслідок удару ТА був серйозно пошкоджений та частково зруйнувався.

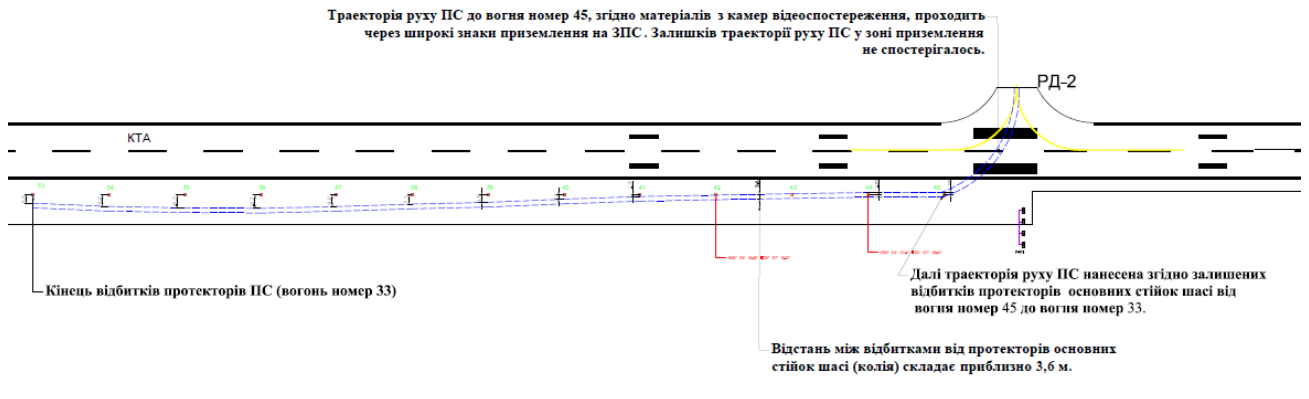
Рис. Кроки серйозного інциденту літака Cessna C510 YR-СМО.

Вирулюючи на ЗПС26, повітряне судно перетнуло злітно-посадкову смугу, проїхало над бічним вогнем № 45 та виконало зліт по лівих бічних вогнях ЗПС26 (див. рис.).

Внаслідок наїзду, вогні ЗПС № 44 та № 42 були зруйновані. Повітряне судно пошкоджень не отримало.

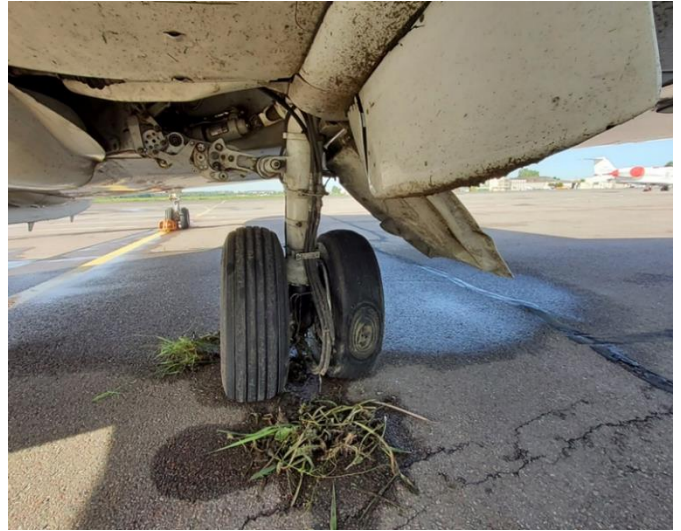
9.3.2. 21.05.2021 о 01:17, вночі, при виконанні рейсу 4XCUZ за маршрутом Бен-Гуріон (Тель-Авів) – Київ (Жуляни) на літаку Hawker25B 4X-CUZ, авіакомпанії «Arrow Aviation» (Ізраїль), під час посадки на ЗПС 26, літак на етапі пробігу викотився за межі лівих бічних вогнів на ґрунт, і зупинився на відстані 2070 метрів від порогу ЗПС 26 й 15 метрів від лівих бічних вогнів. Через 12 секунд за рахунок підвищення тяги обох двигунів літак рушив з місця зупинки, повернувся на ЗПС, і в подальшому звільнив її по РД 1 продовжуючи руління на стоянку 24 перону М за машиною супроводу. Після вимкнення двигунів літака, при огляді ПС було виявлено пошкодження правого пневматика правої основної опори шасі. Ніхто з пасажирів та членів екіпажу серйозних тілесних ушкоджень не отримав.

- В технічному акті по підготовці повітряного судна до польоту вказано деактивованій правий реверс тяги, у звіті авіакомпанії (підписаному тими ж посадовими особами) вказано деактивованій лівий реверс тяги.
- Після викочування із ЗПС командир не зупинився для того, щоб перевірити відсутність пошкоджень, що він не міг бачити із пілотської кабіни, та не доповів про це диспетчеру.
- Диспетчер АДВ Жуляни не зафіксувала схід повітряного судна з ЗПС, його рух паралельно бічним вогням ЗПС 26 з боковим відхиленням близько 15 метрів та повздовжнім рухом ПС за межі ЗПС приблизно 40 метрів та повернення на ЗПС і її звільнення, що склало приблизно 55 секунд. А через відсутність камер для спостереження цієї частини ЗПС диспетчер не звернула уваги на повільний рух ПС після посадки до звільнення ЗПС.
