**НАЦІОНАЛЬНЕ БЮРО  
З РОЗСЛІДУВАННЯ АВІАЦІЙНИХ ПОДІЙ ТА ІНЦИДЕНТІВ  
З ЦИВІЛЬНИМИ ПОВІТРЯНИМИ СУДНАМИ**

**СЕРЙОЗНИЙ ІНЦИДЕНТ**

**ОСТАТОЧНИЙ ЗВІТ**

**ВИКОЧУВАННЯ ПС ЗА МЕЖІ ЗПС ПІД ЧАС ВИКОНАННЯ  
ПОСАДКИ НА АЕРОДРОМІ «КИЇВ (ЖУЛЯНИ)»**

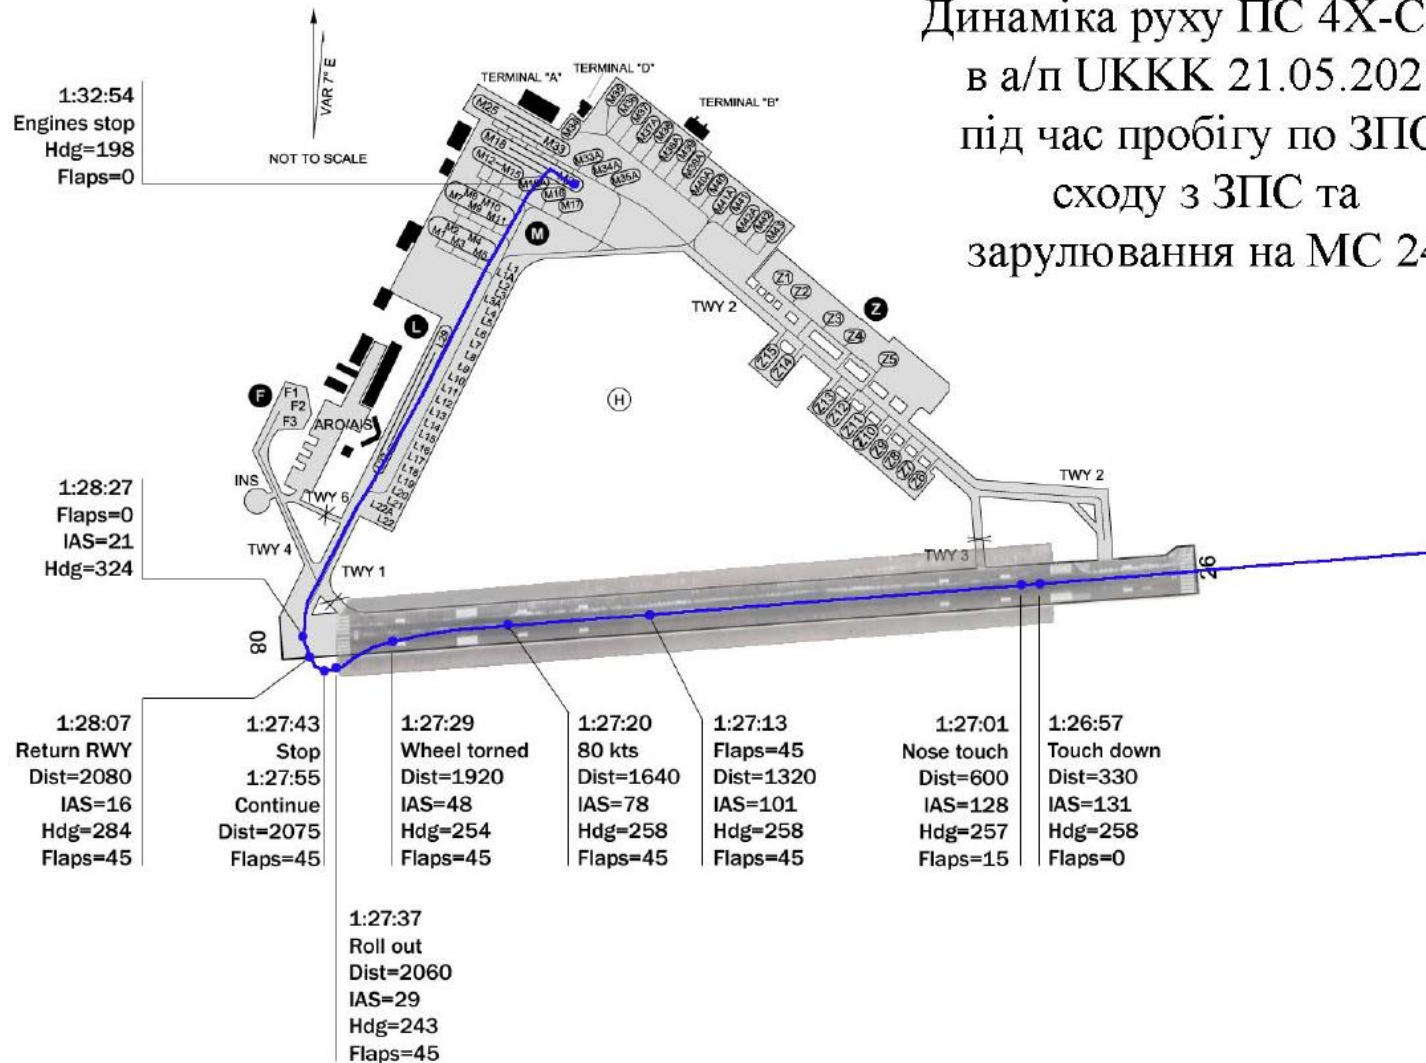
## Динаміка руху ПС 4X-CUZ в а/п УККК 21.05.2021 під час пробігу по ЗПС, сходу з ЗПС та зарулювання на МС 24

Під час пробігу по ЗПС коливання кута курсу літака мали місце більше на лівий бік, тому ймовірно літак почав відхилятися ліворуч від середини ЗПС. А коли літак знаходився на відстані 1600 метрів від порогу ЗПС 26, на швидкості 80 kts, відхилення по курсу ліворуч прискорилося та досягло кутової швидкості 2 градуси на секунду, літак вийшов за межі лівих світлосигнальних вогнів на ґрунт, й зупинився на відстані 2070 метрів від

порогу ЗПС 26 й 15 метрів від лівих світлосигнальних вогнів. Через 12 секунд за рахунок підвищення тяги обох двигунів літак рушив з місця зупинки й повернувся на бетон ЗПС, після чого зафіксовано прибирання закрилків до положення 15, а потім до положення 0.

Під час пробігу у ПС руйнується шина правого колеса правої основної стійки шасі, в результаті цього ПС сходить з ЗПС 26 вліво та продовжує рух вздовж бічних вогнів ЗПС поза межами ЗПС. Екіпаж не доповів диспетчеру про виникнення даної події. О 01.28.26 UTC екіпаж ПС повернулося на ЗПС перед кінцем ЗПС напроти РД1 та доповів про візуальне спостереження машини супроводу. **Диспетчер Tower надав вказівку встановити зв'язок с диспетчером GND.** Після цього ПС продовжувало руління до місця стоянки за машиною супроводу.
