**НАЦІОНАЛЬНЕ БЮРО
З РОЗСЛІДУВАННЯ АВІАЦІЙНИХ ПОДІЙ ТА ІНЦИДЕНТІВ
З ЦИВІЛЬНИМИ ПОВІТРЯНИМИ СУДНАМИ**

КЛАС ПОДІЇ:	КАТАСТРОФА
ЕКСПЛУАТАНТ ПС:	Приватна особа
ТИП ПС:	WT10 Advantic
РЕЄСТРАЦІЙНИЙ НОМЕР:	UR-РАМА
МІСЦЕ ПОДІЇ:	околиця села Шепарівці Коломийського району Івано- Франківської області
ДЕРЖАВА МІСЦЯ ПОДІЇ:	УКРАЇНА
ДАТА ПОДІЇ:	28.07.2021р.

Остаточний звіт

за результатами розслідування катастрофи літака, який експлуатувала приватна особа, виробництва AEROSPOOL Ltd (Словаччина), модель WT10 Advantic AD-006/2016, реєстраційний номер UR-PAMA, що сталася 28.07.2021р. на околиці села Шепарівці Коломийського району Івано-Франківської області.

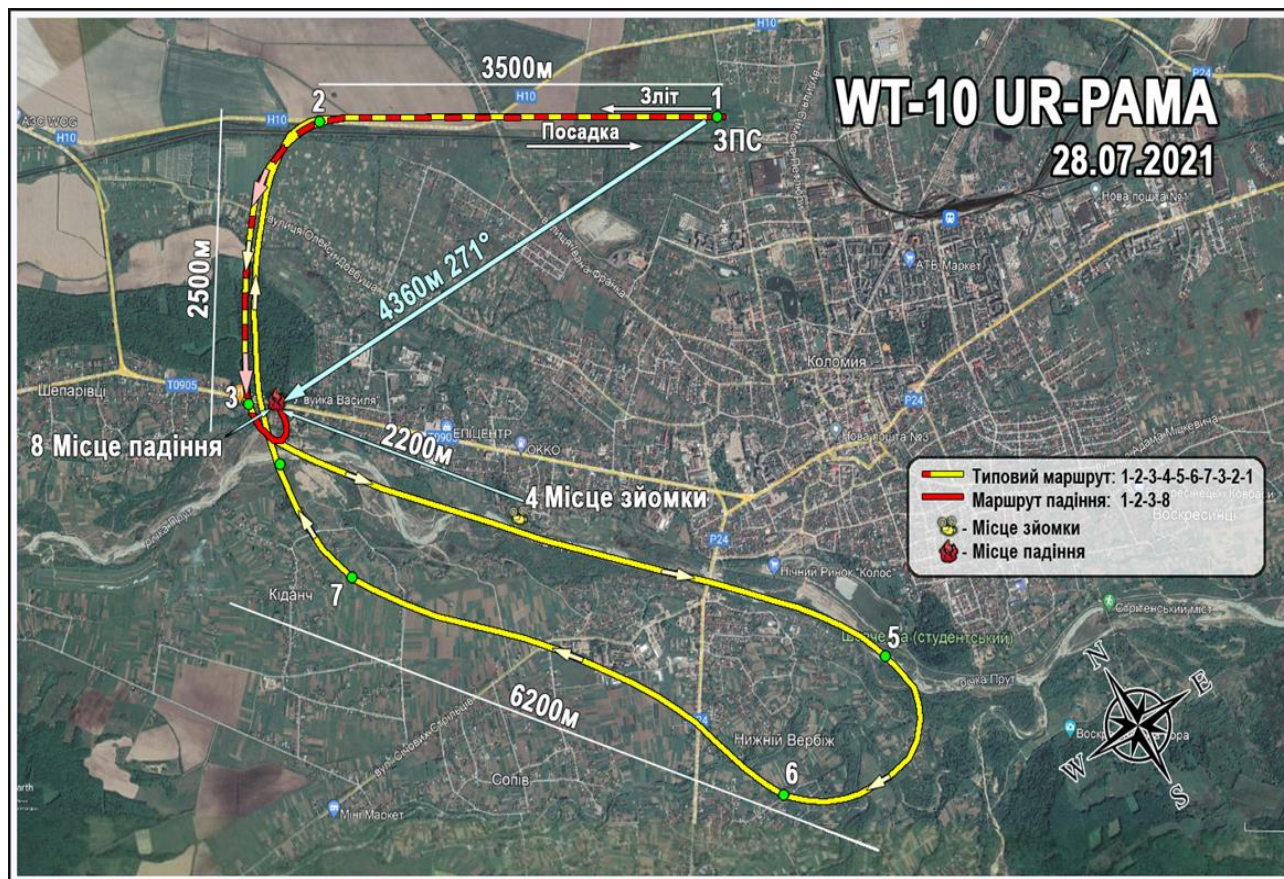
Розрахунок траєкторії польоту та побудова схеми руху літака

Під час виконання польотів, КПС використовував ЗПС 30/12.

Зліт виконувався з $МК=299^\circ$, а посадка з $МК=119^\circ$. Маршрут польоту пролягав через точку 1 (місце зльоту), точку 2 (перший розворот), точку 3 (розворот над річкою Прут) з подальшим польотом над руслом річки до точки 5. На маршруті цифрою 4 позначене місцезнаходження очевидців, що здійснювали відеозйомку останніх хвилин польоту літака. Після точки 5 літак правим розворотом через точки 6, 7, 3, 2 та 1 повертався до ЗПМ для виконання посадки та висадки пасажирів. Останній політ проходив від точки «1» через точку «2» на точку «3» з $МК = 210^\circ$. На цьому курсі КПС виконав фігуру складного (можливо вищого) пілотажу. Під час виконання цієї фігури ймовірно сталася часткова відмова двигуна з падінням його потужності. Тому замість того, щоб продовжувати політ вздовж русла річки Прут в напрямку точки «5» КПС розвертає літак в напрямку на ЗПМ з $МК = 30^\circ$. Літак почав різко втрачати висоту, зіткнувся з наземними перешкодами та впав на землю в місці, позначеному цифрою 8. Останній політ на схемі позначений червоним кольором.

Траєкторія польоту прокладена на основі показів очевидців, які в цей день знаходились на річці Прут в точці «4» і бачили шостий і сьомий польоти над річкою, але технічні проблеми з мобільним не дали змоги їх зафіксувати. Свідок приготувався зняти восьмий політ і почав його знімати з далекої відстані але сталось падіння літака і гарно було видно дим в місці падіння. Тривалість польоту з іноземцями становила приблизно 8 хвилин. Швидкість польоту від 160 км/год до 210 км/год. Маючи відстані відтворюємо приблизну траєкторію польоту, оскільки іншої можливості немає. КПС регулярно літав за одним і тим маршрутом для огляду міста Коломия.

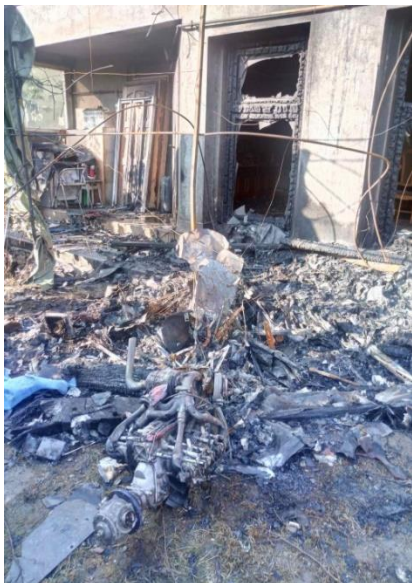
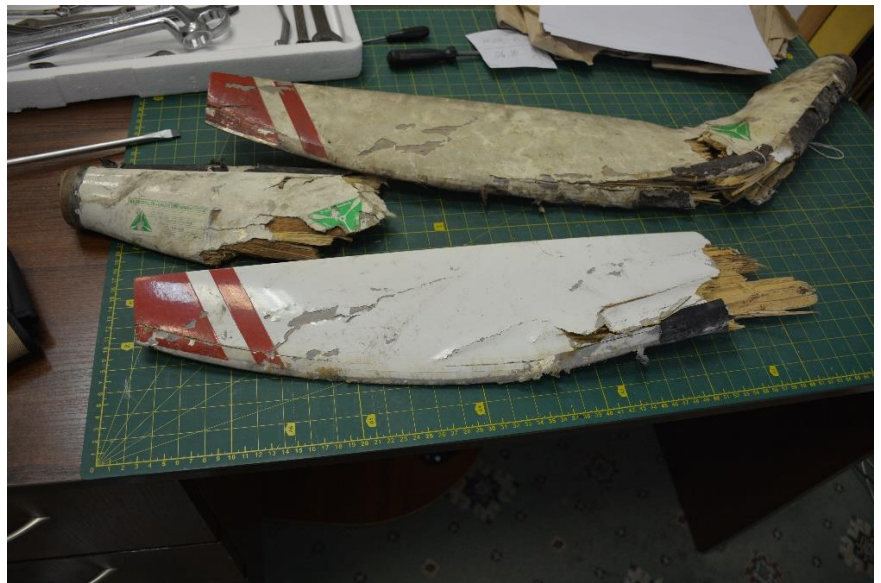
Літак впав на приватне подвір'я під стіну двоповерхового кам'яного будинку з боку річки Прут. Внаслідок події були обірвані дроти лінії електропередачі, знеструмлене живлення навколишніх будинків, зламані та пошкоджені плодові дерева, пошкоджено дахи та стіни двох господарських будівель, стіна житлового будинку та металева огорожа приватної території. Уламки літака розкидані по землі на території близько 600м². Під час зіткнення літака із землею виникла пожежа, внаслідок якої літак повністю згорів. Залишилися тільки двигун та деякі металеві частини літака.
