Національне бюро з розслідування авіаційних подій та інцидентів з цивільними
повітряними суднами
(НБРЦА)

Перше півріччя 2023

Інформаційний Бюлетень

Стан безпеки польотів цивільних ПС України у першому півріччі 2023 року

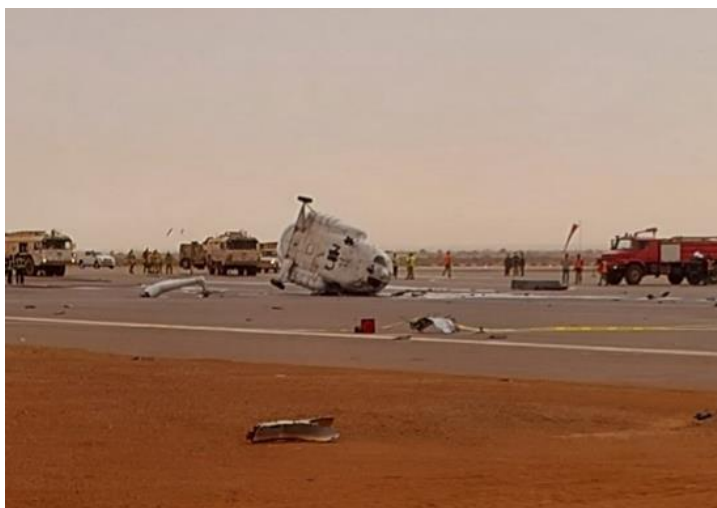
1.1.1. 15.06.2023 о 15:37 (тут та далі час UTC, якщо не вказано інше) при виконанні рейсу UNO-080P за маршрутом Кідаль – Гао (Республіка Малі) на вертольоті Мі-8МТВ-1 UR-HLN ПрАТ «Авіакомпанія Українські Вертольоти», після виконання посадки на аеродромі Гао, під час зарулювання вертольоту на стоянку, вертоліт потрапив в умови пилової бурі та перекинувся на лівий борт. Внаслідок події вертоліт зазнав значних пошкоджень. Двоє пасажирів вертольоту під час евакуації зазнали серйозних тілесних ушкоджень. Розслідування аварії проводить НБРЦА.

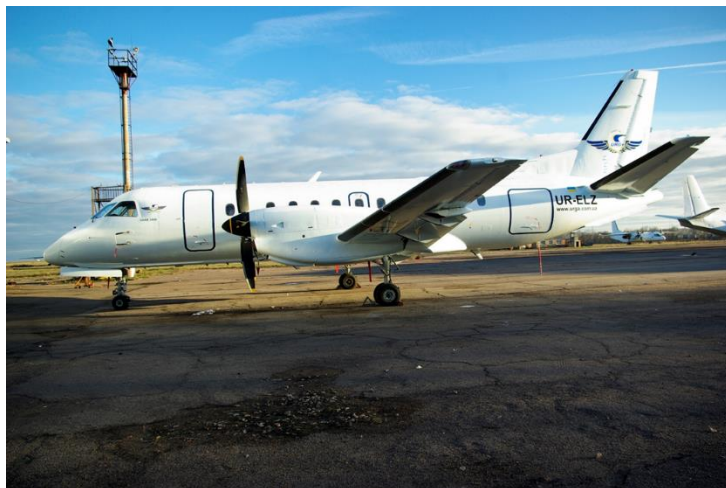
1.2.22. 01.06.2023 о 14:18 при виконанні рейсу UNO-050 за маршрутом Бамако – Тумбукту (Республіка Малі) на літаку SAAB-340B UR-ELZ, авіакомпанії «УРГА», під час посадки на аеродромі призначення, на етапі пробігу ПС викотилося вправо за межі ЗПС, та продовжило пробіг вздовж ЗПС, а через 311 метрів повернулося на смугу, після чого самостійно зарулило на місце стоянки. Внаслідок інциденту члени екіпажу та пасажери тілесних ушкоджень не отримали. Літак пошкоджень не отримав.

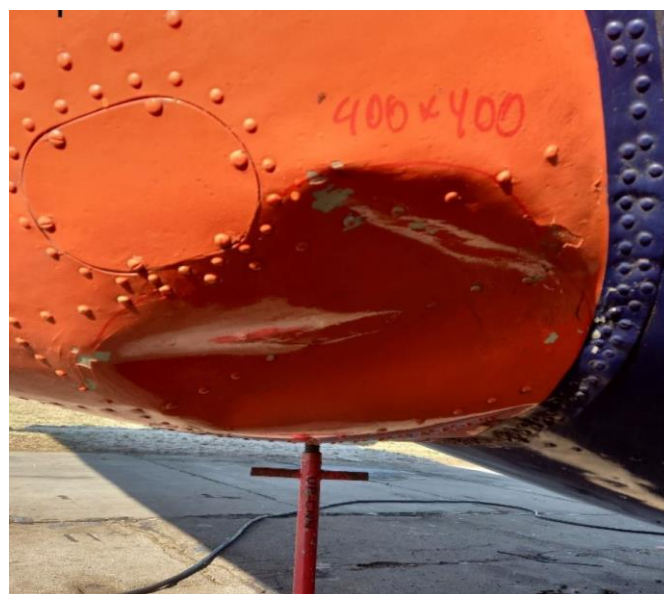
2.2. 04.02.2023 о 07:35 при прибутті на стоянку №23 аеродрому П'єштяни (Словаччина) технічним персоналом ТОВ «АВІАМІР», було виявлено літак Ан-12Б UR-CNN авіакомпанії «Кавок Ейр», зрушеним з підйомників з опусканням задньої частини фюзеляжу на бетоновану поверхню стоянки №23. 03.02.2023 літак був встановлений на гідропідйомники на бетонованому майданчику під кутом 45° до руліжної доріжки. Всі колеса основних опор шасі були зняті для виконання на опорах шасі технічного обслуговування по формі Ф-30 + Ф-60К + ОЗП згідно програми ТО літаків АН-12 а/к «Кавок Ейр».

Під час первинної оцінки технічного стану пошкоджень літака були виявлені наступні пошкодження:

- Вм'ятини обшивки акумуляторного відсіку шп. 30-32. Площа ушкодження $S = 0,65$ кв.м.

- Пробоїна негерметичної частини фюзеляжу в районі входних дверей шп.19-21. Площа пошкодження $S = 0,25$ кв.м.

- Деформація демпфуючого підкосу правої основної опори шасі.

- Пробоїна нижньої частини рампи у районі шп.43. Площа ушкодження $S = 0,7$ кв. м.

07.02.2023 року після встановлення літака на опори шасі, персоналом, що засвідчує ТО ТОВ «АВІАМІР» та фахівцями ДП «АНТОНОВ» було проведено додатковий огляд конструкції фюзеляжу, його систем, повітряних гвинтів та двигунів, під час якого були виявлені додаткові 18 пошкоджень, переважна більшість з яких були вм'ятини та подряпини фюзеляжу літака.

Відсутність відеофіксації та віддаленість стоянки № 23 від постів САБ аеродрому, унеможливила встановлення точного часу події, але найбільш імовірно подія сталася між 04:00 та 06:30 ранку. В зазначений період змінився напрямок вітру в

секторі 290°-320° з посиленням швидкості вітру від 10м/с до 17м/с, з поривами до 23м/с. На стоянці напрямом літака відносно північного меридіана становив 140°. Вітер з вищезазначеними параметрами впливаючи на вертикальне оперення та аеродинамічний гребінь ПС сприяв виникненню «ефекту флюгера» та розвороту літака вліво під кутом 70°. Внаслідок розвороту літак зійшов з гідропідйомників, з опусканням хвостової частини фюзеляжу на бетоновану поверхню стоянки. Зіткнення з бетонованою поверхнею стоянки та наземним обладнанням спричинило пошкодження повітряного судна.

13.04.2023, після виконання робіт з усунення несправностей та ремонту усіх пошкоджень, літак Ан-12Б UR-CNN продовжив виконання операційної діяльності (польотів).

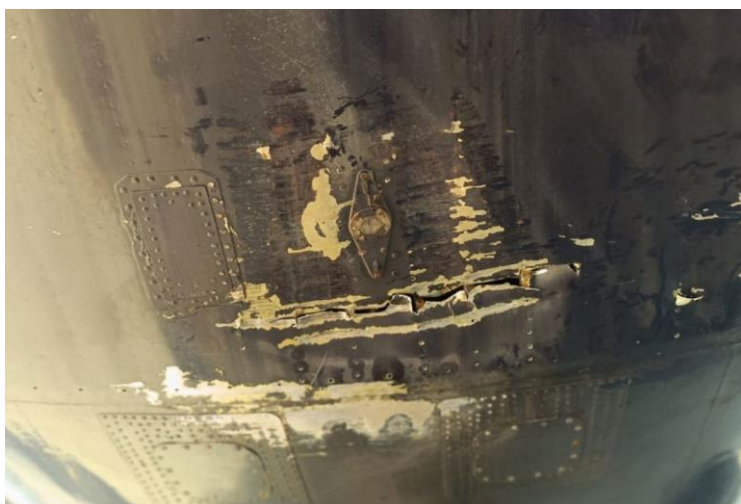
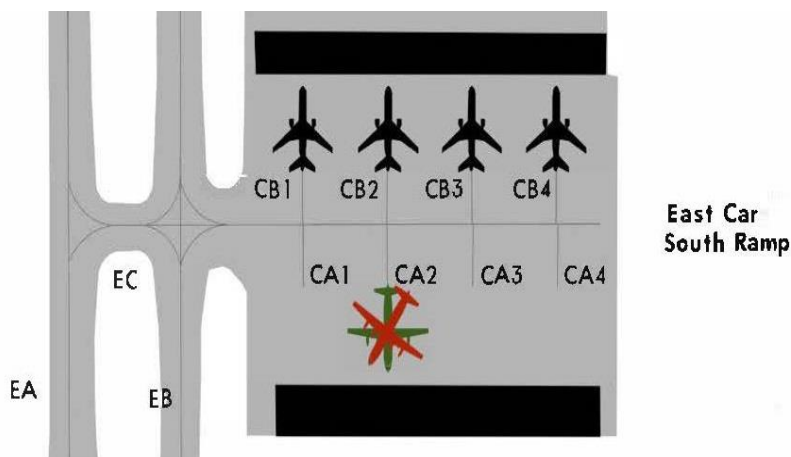
2.6. 21.06.2023 о 17:05 при виконанні рейсу CVK7011 за маршрутом Сент-Джонс (Канада) – Г'юстон-Джордж Буш (США) на літаку Ан-12Б UR-CEZ, авіакомпанії «Кавок Ейр», після посадки та зарулювання на місце стоянки CA2, були виконані планові роботи з ТО у відповідності до програми ТО Ан-12 МР САВОК – 003 по формі ВС+А1+ОС. Роботи були виконані в

повному обсязі CRS №020414 і закінчені о 18:20. При виконанні робіт інженер з ТО, діагностики та ремонту АТ (ЛіД) встановив колодки під колесами літака, та задньою упорну п'яту. 22.06.2023 приблизно о 02:00 від агента хедлінгу (Esteban Mendoza, WFS) надійшло повідомлення про неочікувану грозу і про те, що ПС UR-CEZ перекинулося на хвостову частину і не знаходиться на штатних точках опори, а також що літак було зсунуто з його місця вітром. Також було повідомлено, що у зв'язку з сильним вітром, а також через відсутність електроенергії у аеропорту Х'юстон та околицях отримати доступ до літака неможливо. О 02:50 агент хедлінгу повідомив, що вітер стих, а літак самостійно повернувся на штатні точки опори та надав фото пошкоджень.

Вранці, під час первинної оцінки технічного стану пошкоджень літака були виявлені наступні пошкодження:

- пошкоджено обшивку нижньої частини фюзеляжу $S=500*40$ мм в районі шп. 41-42;
- пошкоджено обшивку нижньої частини фюзеляжу $S=20*30$ мм в районі шп. 42;
- пошкоджено обшивку нижньої частини фюзеляжу $S=30*30$ мм в районі шп. 41-42;
- пошкоджено обтікач нижнього пробліскового маяка.

Під час аналізу погоди на 22.06.2023 року в період з 02:00 – 03:00 в зведеннях прогнозу погоди (TAF) по аеродрому Г'юстон-Джордж Буш вітер становив $300^{\circ} - 310^{\circ} 5$ м/с та прогнозувалося тимчасове посилення швидкості вітру до 15 м/с з поривами 25 м/с та подальшим зниженням швидкості вітру. В зазначений період, в зведеннях METAR

відбувалася зміна метеорологічного напрямку вітру (звідки дує вітер) в секторі $320^{\circ} - 350^{\circ}$ з посиленням швидкості вітру від 12 м/с до 21 м/с, з урахуванням поривів – 43 м/с.

На думку авіакомпанії вітер з вищезазначеними параметрами впливаючи на вертикальне, горизонтальне оперення та аеродинамічний гребінь ПС сприяв прояву «ефекту флюгера» з розворотом літака за годинниковою стрілкою на кут $30-35^{\circ}$. В результаті розвороту відбулося бокове зміщення літака, зі зрушенням з колодок та опусканням хвостової частини фюзеляжу на бетоновану поверхню стоянки внаслідок впливу пориву вітру 43 м/с на рульову поверхню руля висоти.

26.06.2023, після виконання робіт з усунення несправностей та ремонту усіх пошкоджень, літак Ан-12Б UR-CEZ продовжив виконання операційної діяльності (польотів).

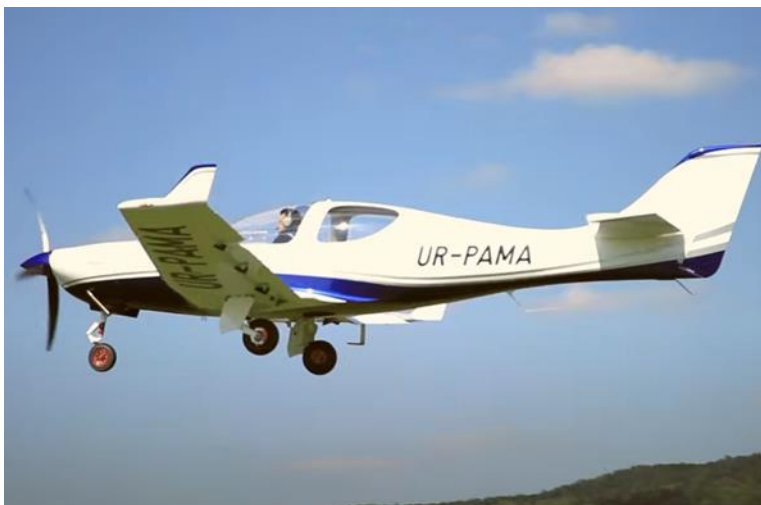
5.1.1. 28.07.2021 о 13:30 за Київським часом, у візуальних метеорологічних умовах, під час виконання розважального польоту навколо м. Коломиї легкий одномоторний літак аматорської конструкції WT10-Advantic UR-РАМА раптово втратив висоту та зіткнувся з двоповерховим будинком. Внаслідок події літак повністю зруйновано. Через витік пального з баків на гарячий двигун, виникла пожежа, літак згорів. Внаслідок події загинув пілот – власник літака (громадянин України) та троє пасажирів (іноземні туристи). Пожежа охопила будинок, який зазнав значних пошкоджень від вогню.

Згідно з результатами розслідування імовірною причиною катастрофи стало виконання фігур складного пілотажу, які заборонені КЛЕ, перевищення меж дозволених кренів та перевантажень на малій висоті, використання невідповідної марки бензину, що в сукупності призвело до втрати керованості літаком.

Супутніми факторами стали:

- погіршення метеорологічних умов польоту (зростання температури повітря з 22.6° С до 32.8°С при одночасному падінні тиску з 1014.8 гПа до 1011.5 гПа);
- ймовірна втома КПС, оскільки політ, що завершився катастрофою, був 8 за рахунком для пілота в день події без перерви робочого часу на відпочинок. Наліт за цей день склав 3 год. 25 хв.
- пілот і пасажирів не були зафіксовані плечовими ременями безпеки, а лише поясами (за інформацією свідків).

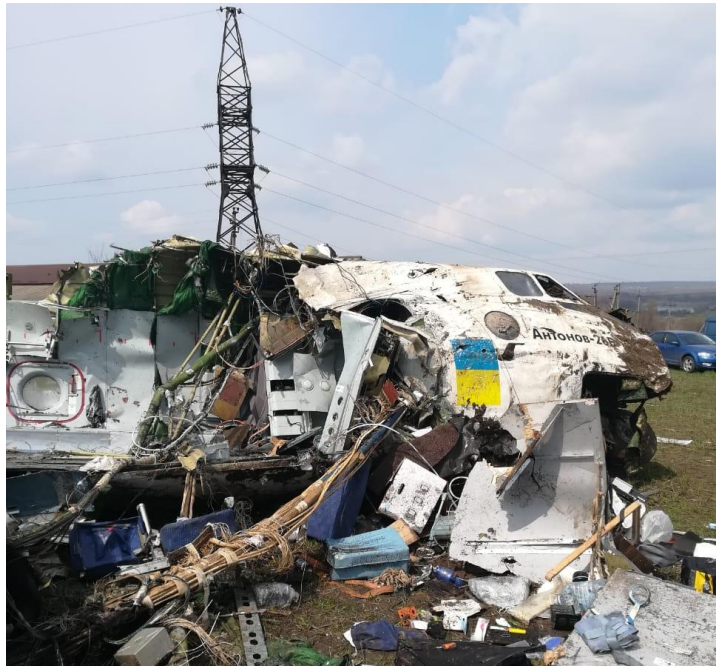
5.1.2. 22.04.2022 о 05:45 при виконанні евакуаційного (перегоночного) польоту з району бойових дій за маршрутом Запоріжжя - Ужгород на літаку Ан-26Б-100 UR-UZB, авіакомпанії «Константа», виконуючи політ на гранично малих висотах за ПВП в приладових метеорологічних умовах, на третій хвилині польоту, літак зіткнувся з дротами високовольтної лінії електропередачі та впав на землю. Внаслідок катастрофи загинув бортінженер. КПС та другий пілот отримали серйозні тілесні ушкодження. Повітряне судно повністю зруйноване та частково згоріло.

Згідно з результатами розслідування причиною авіаційної події (зіткнення справного ПС з перешкодою) стало рішення КПС виконати політ за ПВП в умовах туману на гранично малій висоті, що призвело до втрати візуального контакту із землею поверхнею, неконтрольованого росту швидкості та зіткнення літака з лінією електропередачі.

Супутніми факторами стали:

- Неприйняття екіпажем рішення про перехід на політ за приладами та набір безпечної висоти польоту при потраплянні в метеоумови, що не відповідали візуальним метеорологічним умовам польоту.

- Ймовірно застосування КПС висотомірів для витримування висоти польоту у метрах, на яких був встановлений режим індикації висоти у футах.
- Рішення КПС виконувати політ на гранично малих висотах, з вимкнутими радіовисотоміром та СРПЗЗ.

- Невиконання екіпажем порядку виходу із району аеродрому за ПВП, який детально обговорювався на попередній та передпольотній підготовках.
- Низький рівень управління ресурсами екіпажу (CRM).

- Прибирання закрилків у розвороті на висоті нижче рекомендованої та на швидкості більше рекомендованої КЛЕ Ан-26.
- Складний психоемоційний стан екіпажу як при підготовці, так і в процесі виконання польоту, через бойові дії, які вела рф поблизу аеродрому вильоту.

- Виконання польоту без метеорологічного обслуговування, що суперечить вимогам авіаційних правил.
- Відсутність у експлуатанта процедур виконання польотів при польотах за ПВП на малих та гранично малих висотах на літаках Ан-26.

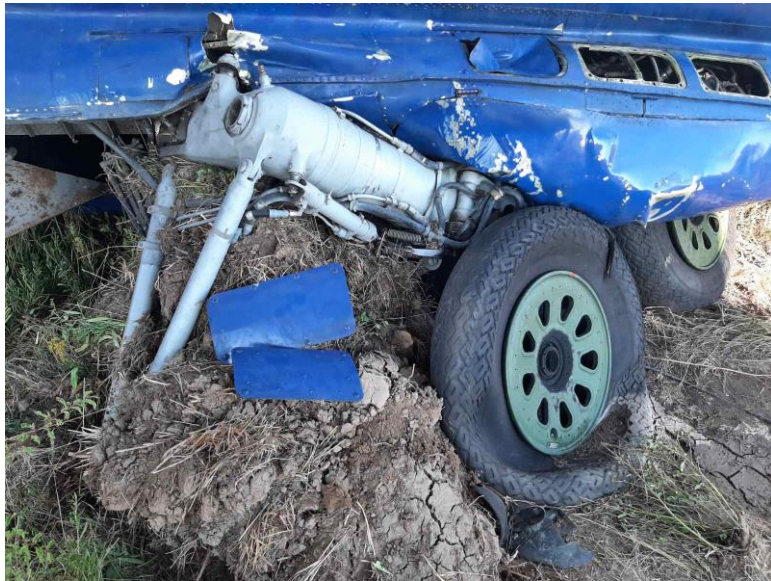
5.2.1. 01.07.2022 о 20:55 при виконанні рейсу MSI 6535 за маршрутом Стамбул (Туреччина) – Ужгород на літаку Ан-12БК UR-11316, авіакомпанії «Мотор Січ», внаслідок грубої посадки на ЗПС10 були зруйновані пневматики трьох коліс лівої основної опори шасі (ООШ), після чого літак викотився межі ЗПС ліворуч на сплановану частину льотної смуги з розворотом відносно осі ЗПС на 90°. Внаслідок викочування була зруйнована ліва ООШ та пошкоджено елементи планера та повітряного гвинта літака. Екіпаж тілесних ушкоджень не зазнав.

Згідно з результатами розслідування причиною аварії літака (руйнування лівої ООШ) стала груба посадка, яка привела до руйнування пневматиків коліс лівої основної опори шасі, руйнування реборд цих коліс, вузла кріплення лівої опори шасі, з подальшим викочуванням ПС за межі ЗПС вліво на ґрунт, руйнуванням стійки шасі та зіткненням із землею повітряного гвинта першої СУ. Причиною грубої посадки літака стало втрата поступальної швидкості ПС перед приземленням, через некоректне керування тягою двигунів.

Супутніми факторами стали:

- Навмисне зниження ПС нижче стандартної опублікованої траєкторії зниження з кутом 3°, через намагання екіпажу виконати приземлення літака на початку ЗПС.
- Неприйняття КПС рішення про виконання виходу на друге коло при спрацюванні сигналізації EGPWS.
- Відсутність корегувальних дій з боку КПС-інструктора.
- Напружений психоемоційний стан екіпажу при виконанні заходу та посадки вночі на ЗПС, що за наявною дистанцією посадки близька до розрахункової у фактичних умовах для ПС Ан-12.
