# Національне бюро з розслідування авіаційних подій та інцидентів з цивільними повітряними суднами

## ПОПЕРЕДНІЙ ЗВІТ ЗА РЕЗУЛЬТАТАМИ РОЗСЛІДУВАННЯ ІНЦИДЕНТУ

<b>Місце події:</b>	GATB (Аеродром Тумбукту, Республіка Малі)	<b>Номер справи/розслідування:</b>	18/2023
<b>Дата і час:</b>	01.06.2023, 14:18 UTC	<b>Реєстраційний номер ПС:</b>	UR-ELZ (Україна)
		<b>Заводський номер:</b>	340B-359
<b>Тип ПС:</b>	SAAB-340B	<b>Загиблі:</b>	немає
		<b>Тілесні ушкодження:</b>	немає
<b>Тип польоту:</b>	Перевезення пасажирів (місія ООН)

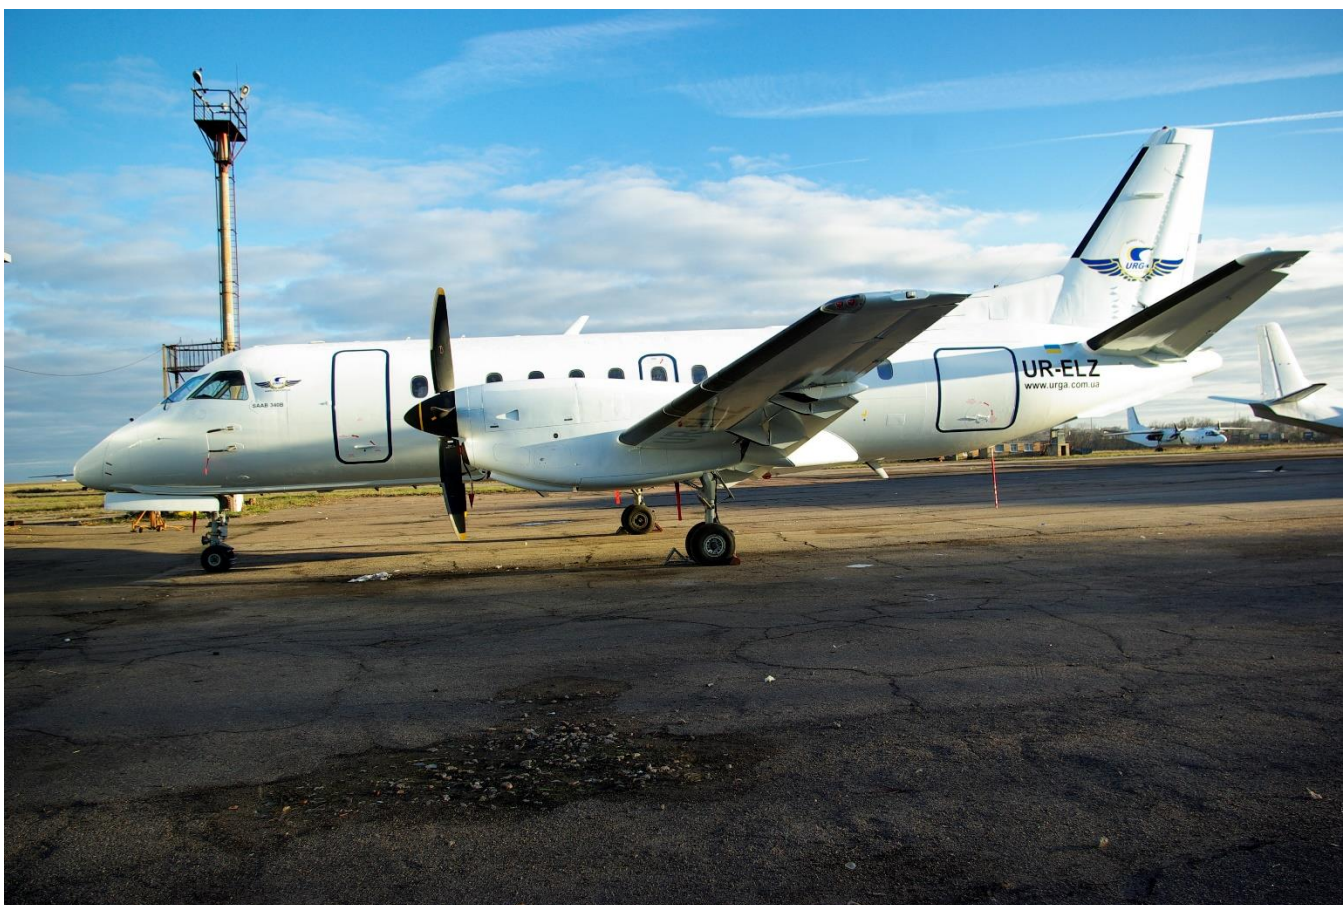
1 червня 2023 року, вдень, о 14:18 UTC, під час виконання рейсу UNO-050 за маршрутом Бамако-Тумбукту на літаку SAAB-340B UR-ELZ, що експлуатується ПрАТ «Міжнародна акціонерна авіаційна компанія «УРГА», з метою перевезення пасажирів за завданням місії ООН в Республіці Малі, після приземлення на аеродромі Тумбукту, повітряне судно викотилося вправо за межі ЗПС, пробігло вздовж злітно-посадкової смуги близько 311 метрів та повернулося на смугу.

На борту повітряного судна перебували 3 члена екіпажу та 27 пасажирів. Внаслідок інциденту особи, які перебували на борту тілесних ушкоджень не отримали, літак не пошкоджено.
