Національне бюро розслідувань на транспорті
(НБРТ)

12/2023

Інформаційний Бюлетень

Стан безпеки польотів цивільних ПС України у грудні 2023 року

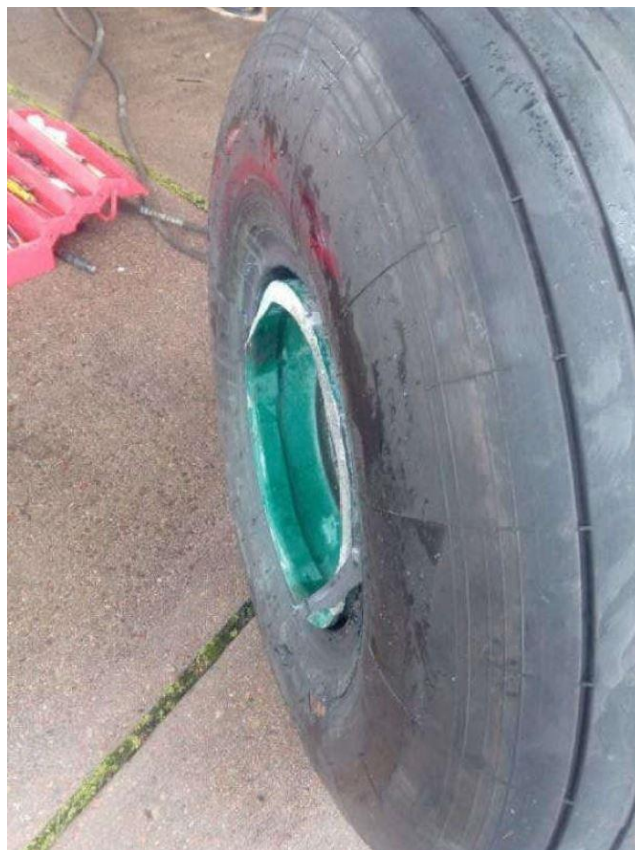
1.1.4. 14.12.2023 о 05:55 при виконанні рейсу ZAV9010 за маршрутом Акаба (Йорданія) – Меркулешті (Молдова) на літаку Іл-76ТД UR-CTX, авіакомпанії «ЗетАвіа», невдовзі після вильоту з аеродрому Акаба, представник служби аеропорту повідомив представника авіакомпанії, що під час огляду ЗПС були виявлені фрагменти коліс шасі, ймовірно – реборда колеса літака Іл-76. Ця інформація також була передана відповідним органам ОПР. Після входу в Кишинівський диспетчерський район, екіпажу було повідомлено про імовірність пошкодження елементів шасі та рекомендовано виконати контрольний проліт над ЗПС аеродрому Меркулешті із випущеними шасі, для огляду та оцінки пошкоджень. О 10:00 літак виконав благополучну посадку. Під час післяпольотного огляду екіпаж виявив пошкодження колеса №6 основної опори шасі та відсутність реборди колеса. Після заміни пошкодженого колеса та виконання

перевірок герметичності гальмівної системи ПС було допущене до подальшої експлуатації.

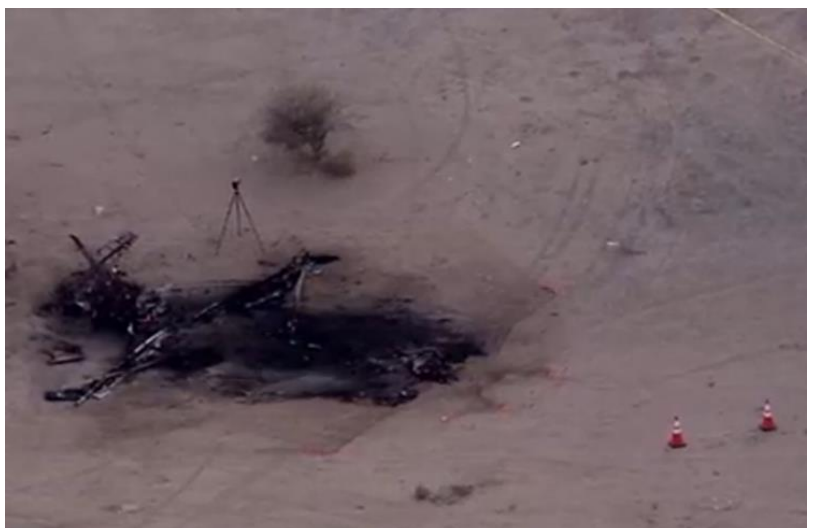
3.1.1. 08.12.2023 о 21:29 при виконанні рейсу за маршрутом Елой – Раян Аірфілд (США) на літаку Skystar Kitfox Series 5 N66180, власник та експлуатант приватна особа, після зльоту із ЗПС20 на висоті 900 футів, перед початком розвороту вліво на південь, від'єдналася одна з лопатей повітряного гвинта, після чого літак перейшов у некерований штопор та зіткнувся

із землею на відстані 2км від порогу ЗПС20. Внаслідок зіткнення літак повністю згорів, пілот – загинув. Під час огляду уламків ПС було встановлено, що державою-виробником повітряного гвинта літака є Україна (організація NR-Prop).

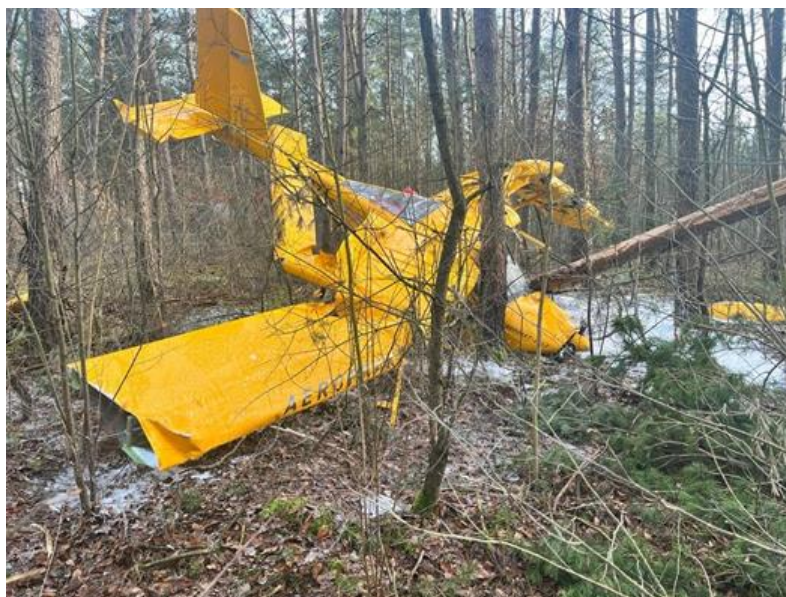
3.2.1. 31.12.2023 о 12:00 при виконанні приватного польоту навколо ЗПМ «Слонави» (Польща) на літаку Aeroprakt A-22L2 (виробництва України) SP-SWOZ, під час заходу на посадку на ЗПС11, пілот виявив політ мотопараплана та, з метою забезпечення безпечної відстані, прийняв рішення виконати розворот на 360 градусів. Під час виконання розвороту пілот втратив контроль над повітряним судном, допустив зниження внаслідок чого літак зіткнувся з деревами.

На борту літака перебував пілот та 1 пасажир. Внаслідок зіткнення літак зруйновано, пасажир отримав незначні тілесні ушкодження.
