Національне бюро розслідувань на транспорті
(НБРТ)

04/2024

Інформаційний Бюлетень

Стан безпеки польотів цивільних ПС України у квітні 2024 року

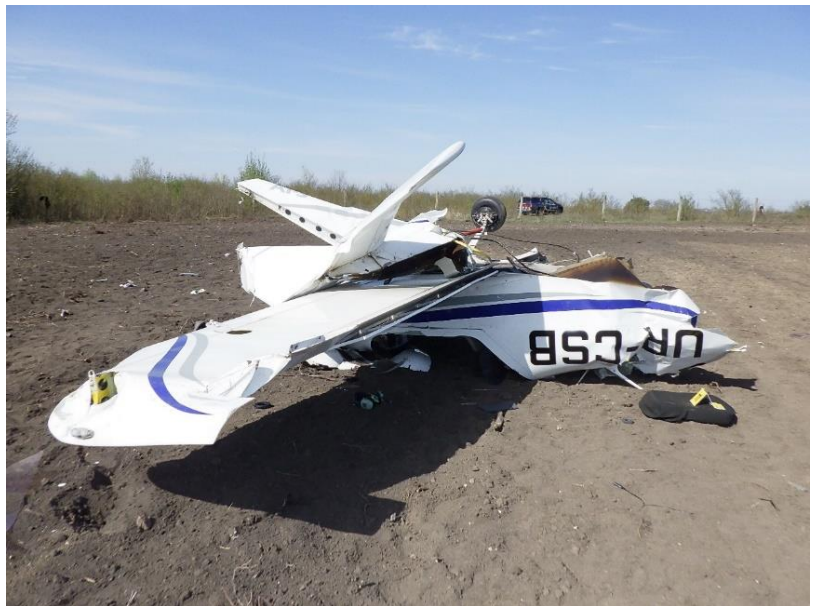
2.1.1. 10.04.2024 близько 08:00 (за Київським часом) під час виконання навчально-тренувальних польотів на ЗПМ «Хмельницький» на літаку Aero AT-3 R100 UR-CSB, експлуатант ТОВ «Льотна школа «Кондор» сталася аварія. Внаслідок відмови двигуна, під час виконання вимушеної посадки, літак приземлився за 300 метрів до злітно-посадкової смуги та скапотував. На борту літака перебували пілот-інструктор та пілот-студент. Внаслідок аварії пілот-інструктор отримав травми, повітряне судно зруйноване.

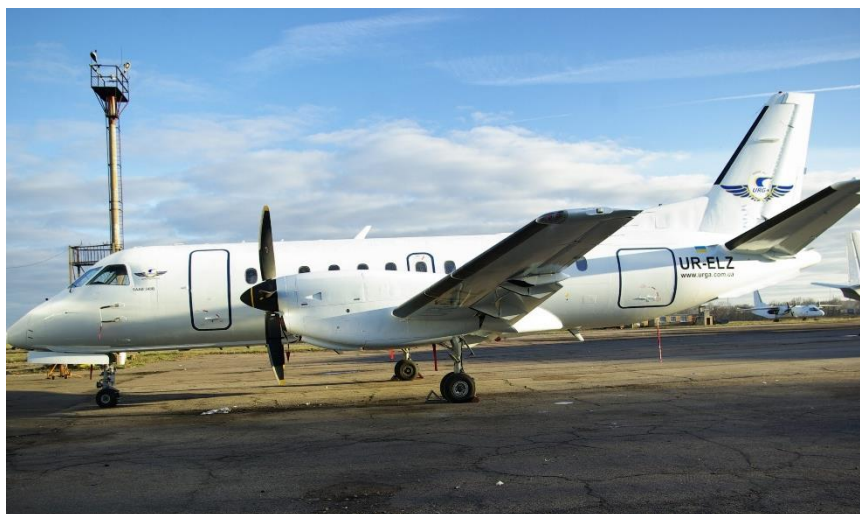
3.1.1. 01.06.2023 о 14:18 при виконанні рейсу UNO-050 за маршрутом Бамако – Тімбукту (Республіка Малі) на літаку SAAB340B UR-ELZ, авіакомпанії «УРГА», після посадки на аеродромі призначення та установки важелів управління двигунами в положення земного малого газу не спрацювала індикація готовності до застосування

режиму реверсу лівого двигуна (L-Beta), а другий пілот повідомив КПС про спрацювання індикації про готовність лише для правого двигуна (R-Beta). Всупереч вимогам керівництва з льотної експлуатації, КПС перемістив важелі керування двигунами на кути, що відповідають сектору реверсу, що викликало зворотню тягу лише правого двигуна та, як наслідок, одночасне виникнення розвертаючого моменту вправо. Незважаючи на вжиті льотним екіпажем заходи, повітряне судно викотилось за межі злітно-посадкової смуги. Внаслідок інциденту літак пошкоджень не зазнав. Екіпаж, пасажери, бортпровідник та службовий пасажир тілесних ушкоджень не отримали.

Згідно з результатами розслідування причиною інциденту, викочування літака за межі ЗПС під час посадки, стало переміщення важелів управління двигунами у сектор реверсу до спрацювання світлової індикації Beta та недостатні дії з утримання літака на ЗПС.

Несинхронне встановлення важелів управління двигунами з різницею кутів у 6°.
