Національне бюро розслідувань на транспорті
(НБРТ)

06/2024

Інформаційний Бюлетень

Стан безпеки польотів цивільних ПС України у червні 2024 року

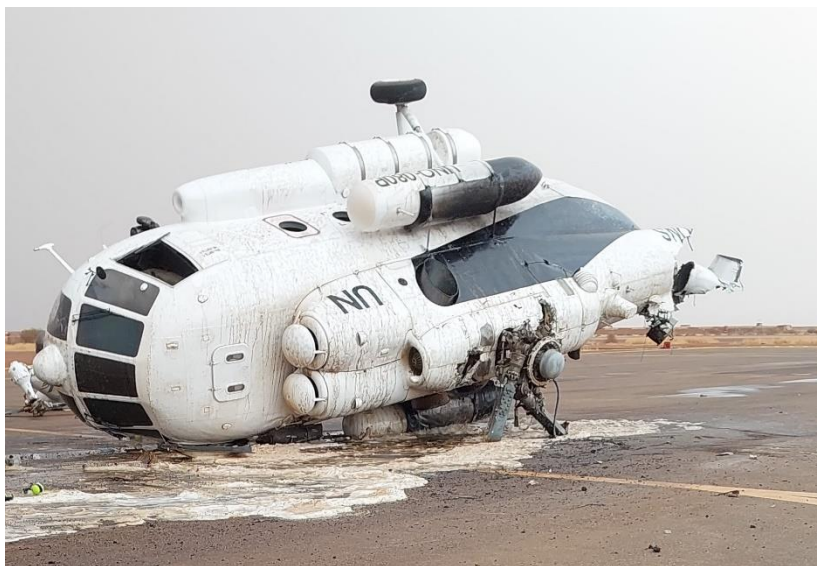
2.1.1. 15.06.2023 о 15:38 при виконанні рейсу UNO-080P за маршрутом Кідаль – Гао (Республіка Малі) на вертольоті Мі-8МТВ-1 UR-HLN, авіакомпанії «Українські вертольоти», після посадки на аеродромі Гао, під час руління на місце стоянки, в умовах сильної пилової/піщаної бурі та обмеженої видимості, вертоліт перекинувся на лівий борт.

Внаслідок події вертоліт зазнав значних пошкоджень. 3 члени екіпажу зазнали незначних тілесних ушкоджень. Під час евакуації з вертольоту два пасажирів зазнали серйозних тілесних ушкоджень, інші пасажирів зазнали незначних тілесних ушкоджень.

Згідно з результатами розслідування причиною аварії найбільш ймовірно стало руління вертольоту в умовах сильного вітру, швидкість якого перевищувала встановлені КЛЕ обмеження.

Супутніми факторами стали:

- Виконання посадки в умовах наближення пилової/піщаної бурі.
- Відсутність інформації від органу ОПП про реальну швидкість вітру, включаючи пориви, під час руління.
- У ОМ відсутні процедури щодо дій екіпажу під час руління при потраплянні в умови пилової/піщаної бурі.
- Невиправданість прогнозів погоди по аеродрому Гао за параметрами швидкості вітру, видимості, а також відсутність у прогнозі інформації про пилову/піщану бурю.
