ОСТАТОЧНИЙ ЗВІТ

**за результатами розслідування катастрофи повітряного судна
Ан-2 UR–54853 (не внесено до Державного реєстру цивільних
ПС України), що сталася 10.10.2013 на відстані 7,5 км на північ
від н.п. Скулин, Ковельського р–ну, Волинської області**

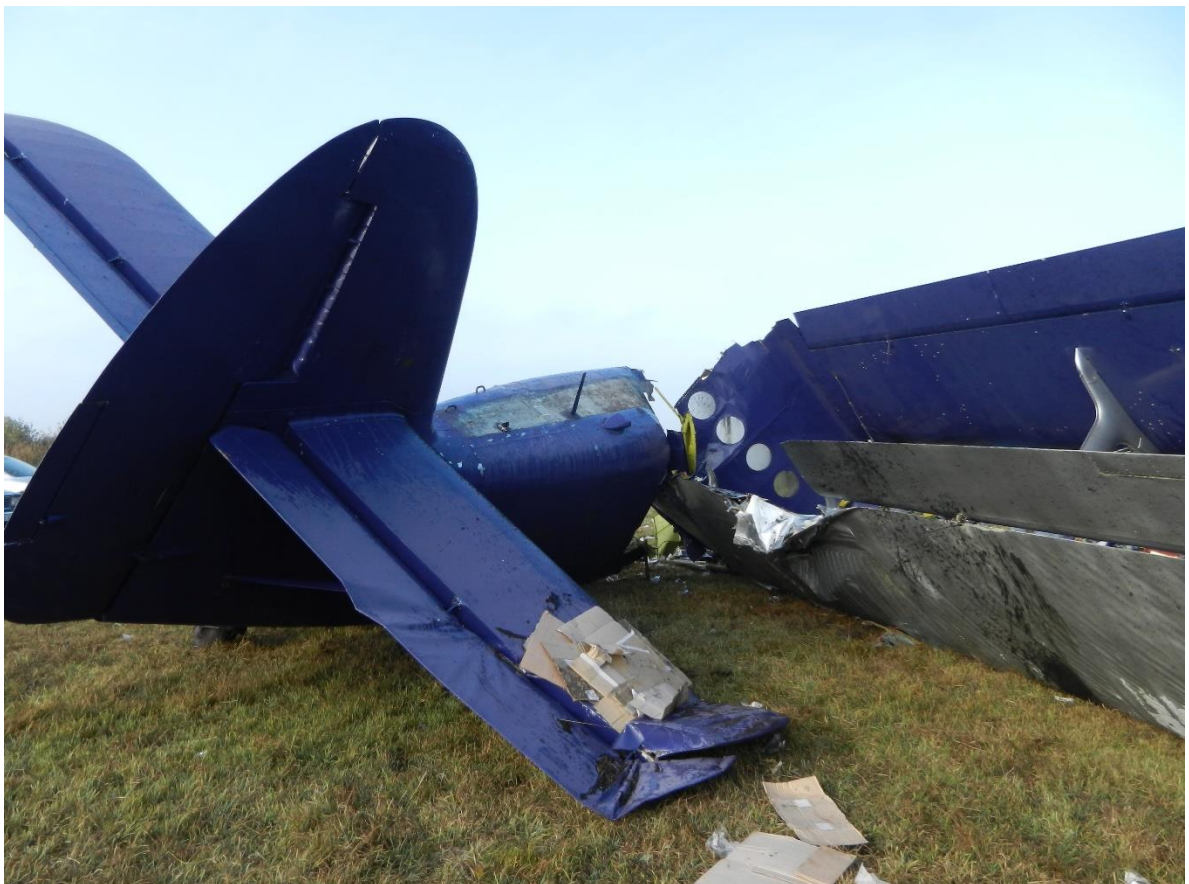
Місце падіння літака розташоване за координатами: 51°20'45,54" північної широти, 024°54'39,22" східної довготи.

Місцевість, де сталася катастрофа, рівнинна, болотиста.

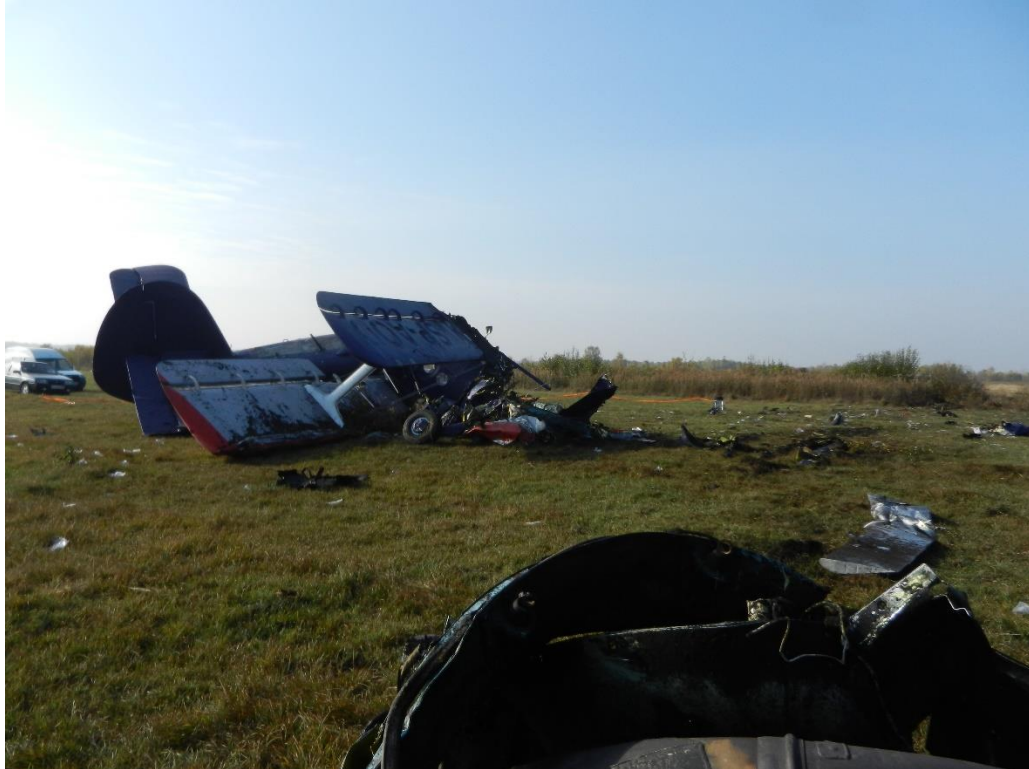
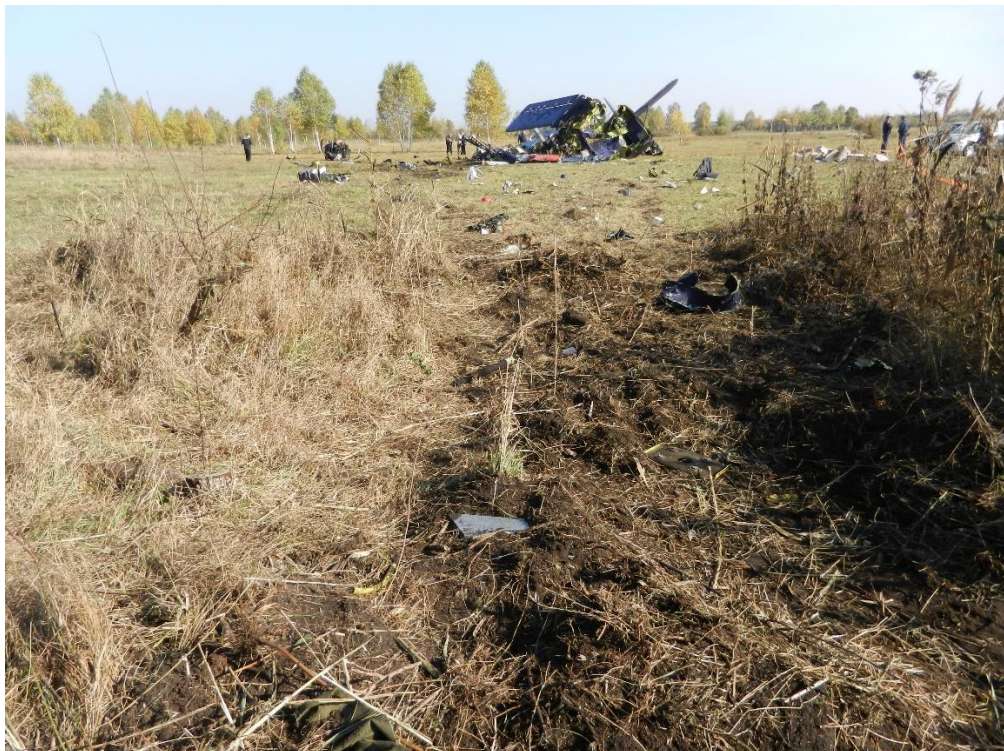
Після падіння літака було повністю зруйновано його передню частину (до 10 шпангоуту) та права напівкоробка крил, під час авіаційній події пожежі не виникло.

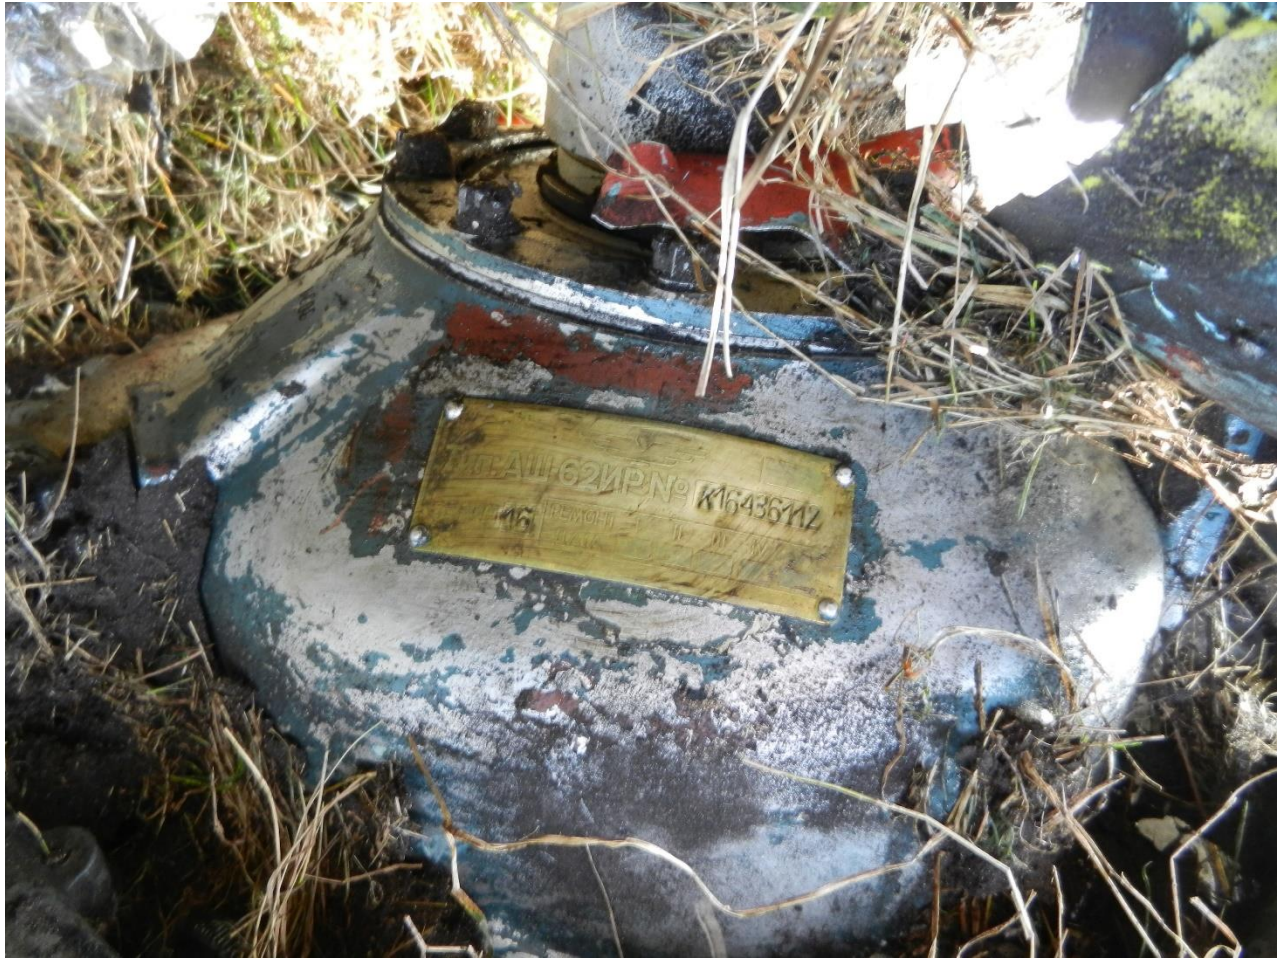
Двигун АШ-62ІР

Данні на двигун з заводським номером К 16436112 в Державіаслужбі України відсутні.
