НАЦІОНАЛЬНЕ БЮРО РОЗСЛІДУВАНЬ НА ТРАНСПОРТІ

**08/2025**

# Інформаційний Бюлетень

**Стан безпеки польотів цивільних ПС України у серпні 2025 року**

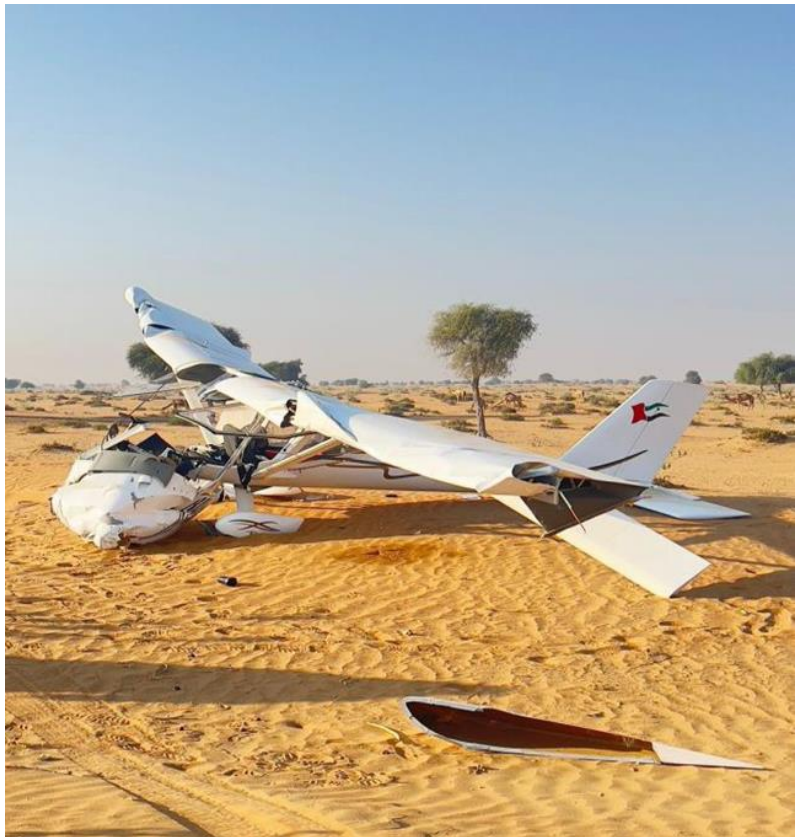
Під час фотографування повітряної кулі на зафіксованій висоті 1400 футів відбулося руйнування лобового скла, що спричинило суттєве порушення аеродинаміки ПС. На цей момент швидкість вітру становила 6 вузлів, а приладова швидкість – 102

вузли. Внаслідок різкого повітряного потоку уламки потрапили в кабінку, що призвело до травмування як пілота, так і пасажирів. Лобове скло з боку пасажирів відокремилось повністю, тоді як уламок з боку пілота бив по його обличчю, створював обмеження видимості та спричиняв серйозні травми.

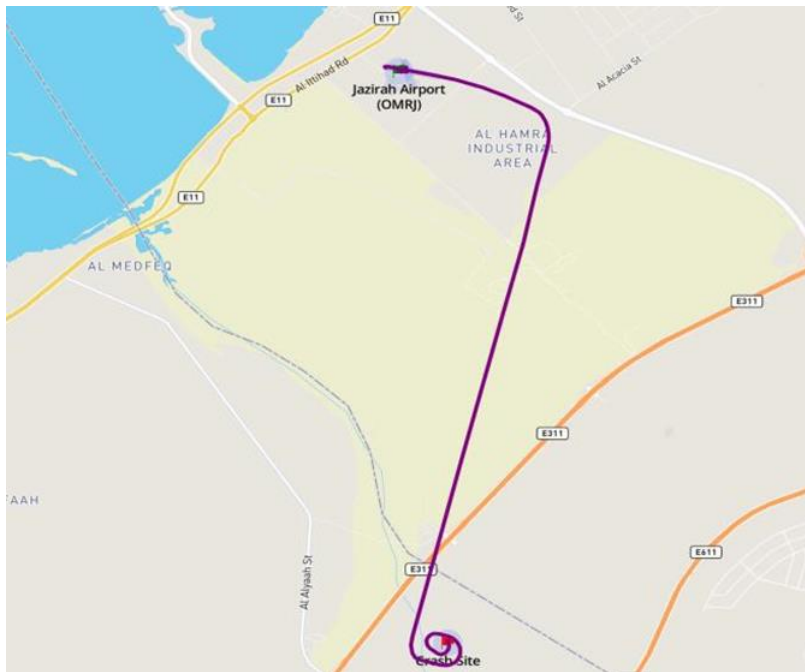
Після руйнування лобового скла дисбаланс повітряних потоків у кабінці створив внутрішню турбулентність, унаслідок чого обоє дверей кабінки відчинилися. Незважаючи на отримані травми обличчя та погану видимість, пілот зберіг контроль над ПС та оцінив пошкодження. Після чого розпочав пошук придатної для аварійної посадки ділянки в пустелі. Наявність дюн ускладнювала вибір рівної ділянки для посадки.

Сектор з розслідування авіаційних подій дійшов висновку, що безпосередньою причиною аварії стало руйнування лобового скла ПС під час польоту. Руйнування скла, імовірно, було зумовлено наявними конструктивно-слабкими місцями або стресовими умовами експлуатації, зокрема вібрацією, що спостерігалася під час попередніх польотів, та про які повідомляв пілот і які були підтверджені відеоматеріалами. Раптове руйнування лобового скла спричинило негайний та значний перепад тиску в кабіні, що призвело до вибивання дверей назовні та створило ситуацію, яка унеможливила для пілота збереження контролю над ПС.
