НАЦІОНАЛЬНЕ БЮРО РОЗСЛІДУВАНЬ НА ТРАНСПОРТІ

**10/2025**

# Інформаційний Бюлетень

**Листопад 2025**

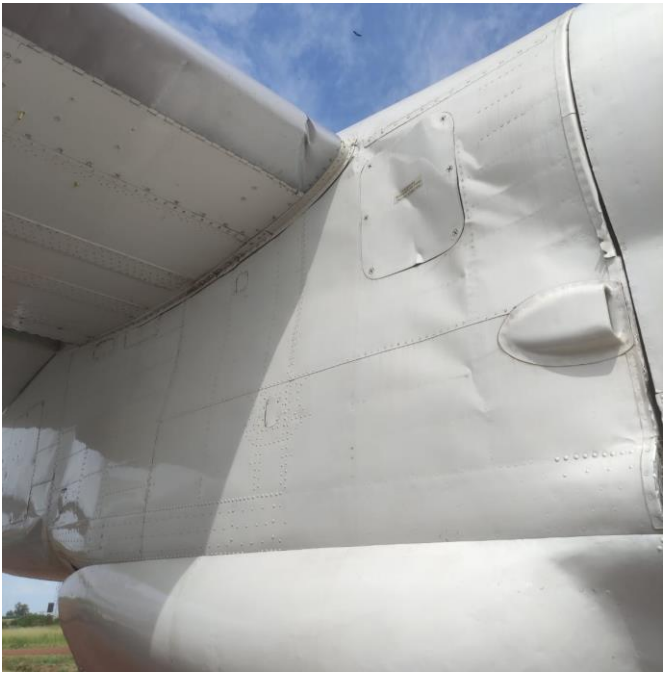
1.1.1. 23.10.2025 об 11:17 (тут та далі час UTC, якщо не вказано інше) при виконанні рейсу URCEP в інтересах Місії WFP ООН за маршрутом Рубкона-Бор (Республіка Південний Судан) на літаку Ан-26 UR-CEP, авіакомпанії «Константа», під час заходу на посадку, на етапі вирівнювання, літак зіткнувся із відвалом ґрунту, що розташований із зовнішньої сторони дренажної канами за межами ЗПС 01. Внаслідок зіткнення, літак грубо приземлився на передню опору шасі, після чого зарулив на стоянку. Екіпаж не постраждав.

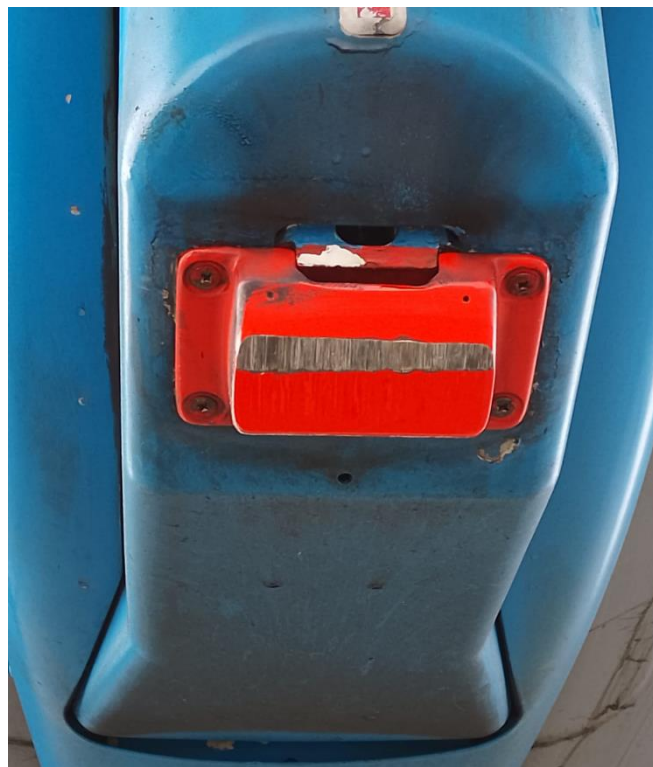
**1.2.6. 20.10.2025** о 20:39 при виконанні рейсу UTN9122 за маршрутом Хургада (Єгипет) – Катовіце (Польща) на літаку B739 UR-SLW, авіакомпанії «Скайлайн Експрес», під час посадки на ЗПС 08 відбувся нештатний контакт хвостової обмежувальної п'яти із поверхнею ЗПС. Під час післяпольотного огляду КПС виявив пошкодження лакофарбового покриття (ЛФП), вніс відповідний запис у льотно-технічний бортовий журнал (AMFL) та повідомив операційний центр авіакомпанії (ОСС). Після додаткового огляду персоналом з ТО інших пошкоджень виявлено не було. Після відновлення ЛФП літак було допущено до подальшої експлуатації без обмежень.

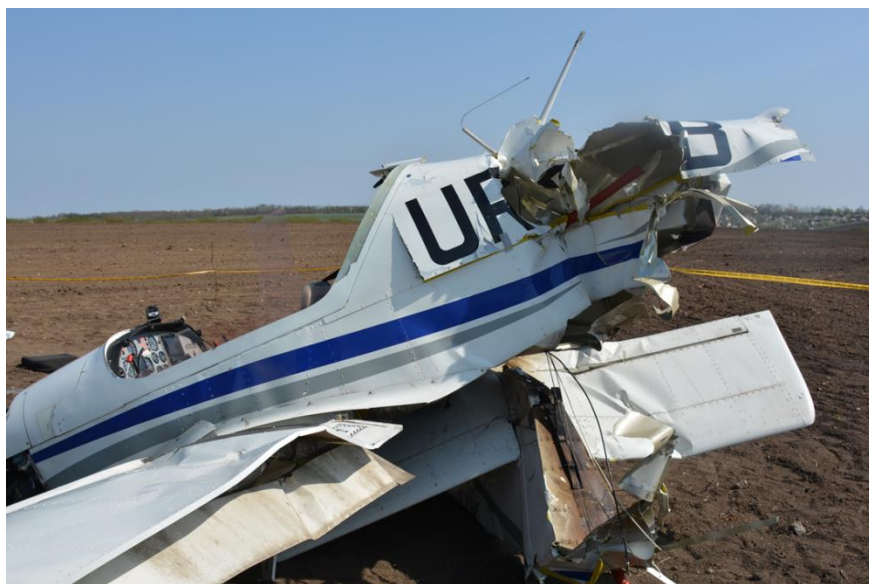
**2.1.1. 10.04.2024 о 08:02** (за Київським часом) при виконанні навчального польоту, у складі пілота-інструктора та слухача-пілота, із ЗПМ «Хмельницький» на літаку АТ-3-R100 UR-CSB, ТОВ «Льотна школа «Кондор», після зльоту, на висоті приблизно 150-170 футів, різко знизилась оберти та виникла вібрація двигуна. Пілот-інструктор взяв управління літаком на себе, перевів літак

на зниження та повернув літак вліво для вимушеної посадки на «вибране з повітря» поле та зменшив оберти до «малого газу». У процесі розвороту та зниження літак почав втрачати швидкість і керованість. З метою утримання літака від звалювання, пілот-інструктор перемістив важіль газу в положення злітний режим. Вжиті заходи не дозволили відновити характеристики польоту, а літак перейшов у звалювання на завершальному етапі. Літак втратив швидкість до значень менше за еволютивну швидкість, в результаті чого літак перестав реагувати на відхилення елеронів та керма напрямку, втратив керування, зачепився лівою частиною крила за землю, упав на край зораного поля та перевернувся. Внаслідок аварії пілот-інструктор отримав серйозні тілесні ушкодження голови, пілот-слухач отримав незначні тілесні ушкодження. Літак було повністю зруйновано.

**Фактор:** людський (екіпаж).

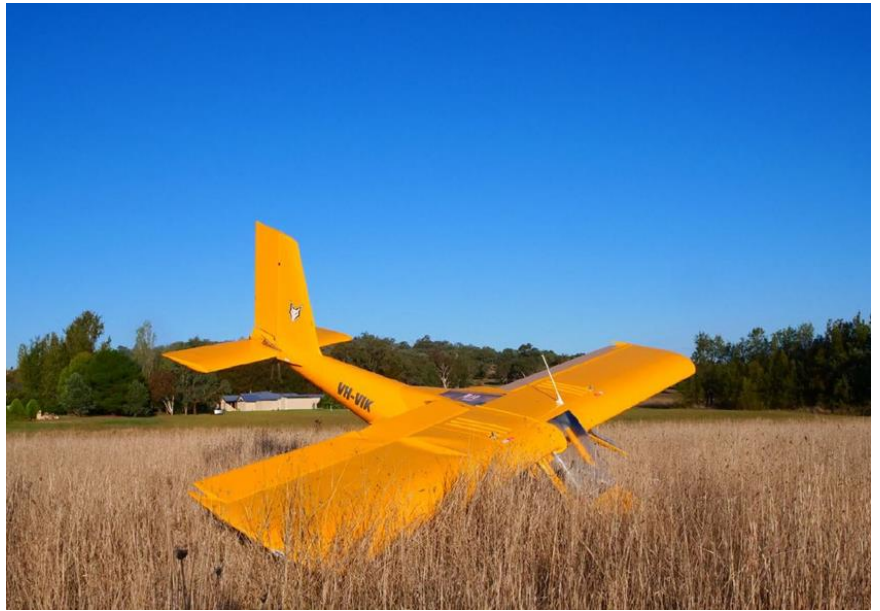
**2.1.2. 10.04.2024** пілот виконував приватний політ за маршрутом Моруя – Гріффіт (Новий Південний Уельс, Австралія) на літаку Аеропракт А-32 VH-VIK, з виконанням оглядового польоту в районі міста Канберри (столиця Австралії). Після зльоту о 10:38 (за AEST – стандартний час східної Австралії) з аеродрому Моруї, літак здійснив проліт уздовж узбережжя до Улладулли, після чого пілот взяв курс углиб території у напрямку Канберри.

О 12:20:17, приблизно через 9 хвилин після відходу на аеродром Т'юмут, та відстані 9,3 км від ЗПС17, відмовив двигун. Пілот зосередив увагу на необхідності забезпечити пілотування, орієнтування та радіообмін, після чого спробував перезапуск двигуна, однак безуспішно. О 12:21:12 пілот оголосив сигнал лиха "MAYDAY", повідомив своє місцезнаходження та відмову двигуна. В подальшому пілот спробував спланувати на ЗПС 17, що відповідала напрямку польоту, однак оцінив недостатню висоту, що о 12:25 призвело до аварійної посадки на полі на північ від аеродрому. Внаслідок аварії повітряне судно зазнало значних пошкоджень, пілот отримав незначні тілесні ушкодження.

Згідно з матеріалами розслідування, ATSB не вдалося встановити причину падіння тиску оливи під час польоту, що призвело до відмови двигуна.

- Затримка пілота з ухваленням рішення про відхід інший аеродром, після першого виявлення зниження тиску оливи призвела до подальшого віддалення літака від найближчого безпечного місця для посадки (аеродром Канберра), тоді як ситуація продовжувала погіршуватися.

- Початок зниження з працюючим двигуном під час відходу на Т'юмут призвів до того, що під час відмови двигуна запас планування був недостатнім, і пілоту довелося виконати аварійну посадку перед ЗПС.

1. У випадку нештатної ситуації пілотам необхідно враховувати не лише поточну ситуацію, а й потенційні подальші наслідки будь-яких відхилень у роботі повітряного судна.
2. За наявності ознак, що можуть призвести до втрати потужності двигуна, слід розглядати можливість виконання запобіжної посадки на найближчому придатному майданчику.
3. Польоти над пересіченою або непридатною для посадки місцевістю бажано уникати.
4. У разі виникнення необхідності виконання вимушеної або аварійної посадки варто враховувати, що збереження максимально можливої висоти забезпечує більше можливостей для вибору придатного місця посадки.»
