# НАЦІОНАЛЬНЕ БЮРО РОЗСЛІДУВАНЬ НА ТРАНСПОРТІ

## ПАДІННЯ ЛІТАКА АТ-3R100 UR-CSB, ПІД ЧАС ЗЛЬОТУ ІЗ ЗПМ ХМЕЛЬНИЦЬКИЙ

**Остаточний звіт  
за результатами розслідування авіаційної події (аварії)  
з літаком АТ-3Р100 UR-CSB,  
експлуатант ТОВ «Льотна школа «Кондор»,  
що сталася 10.04.2024р. під час виконання навчального польоту в районі  
ЗПМ Хмельницький.**

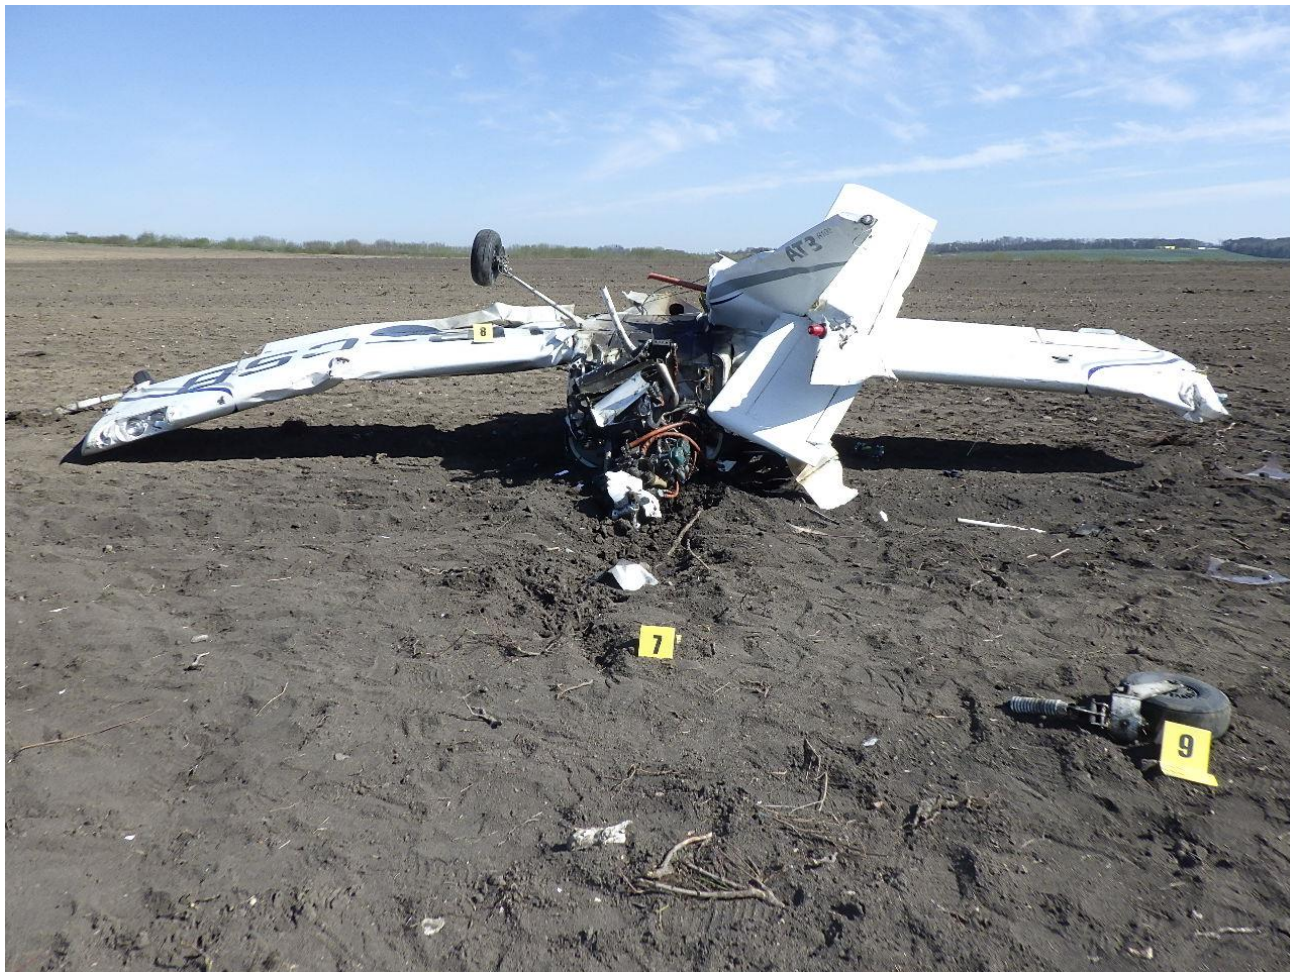
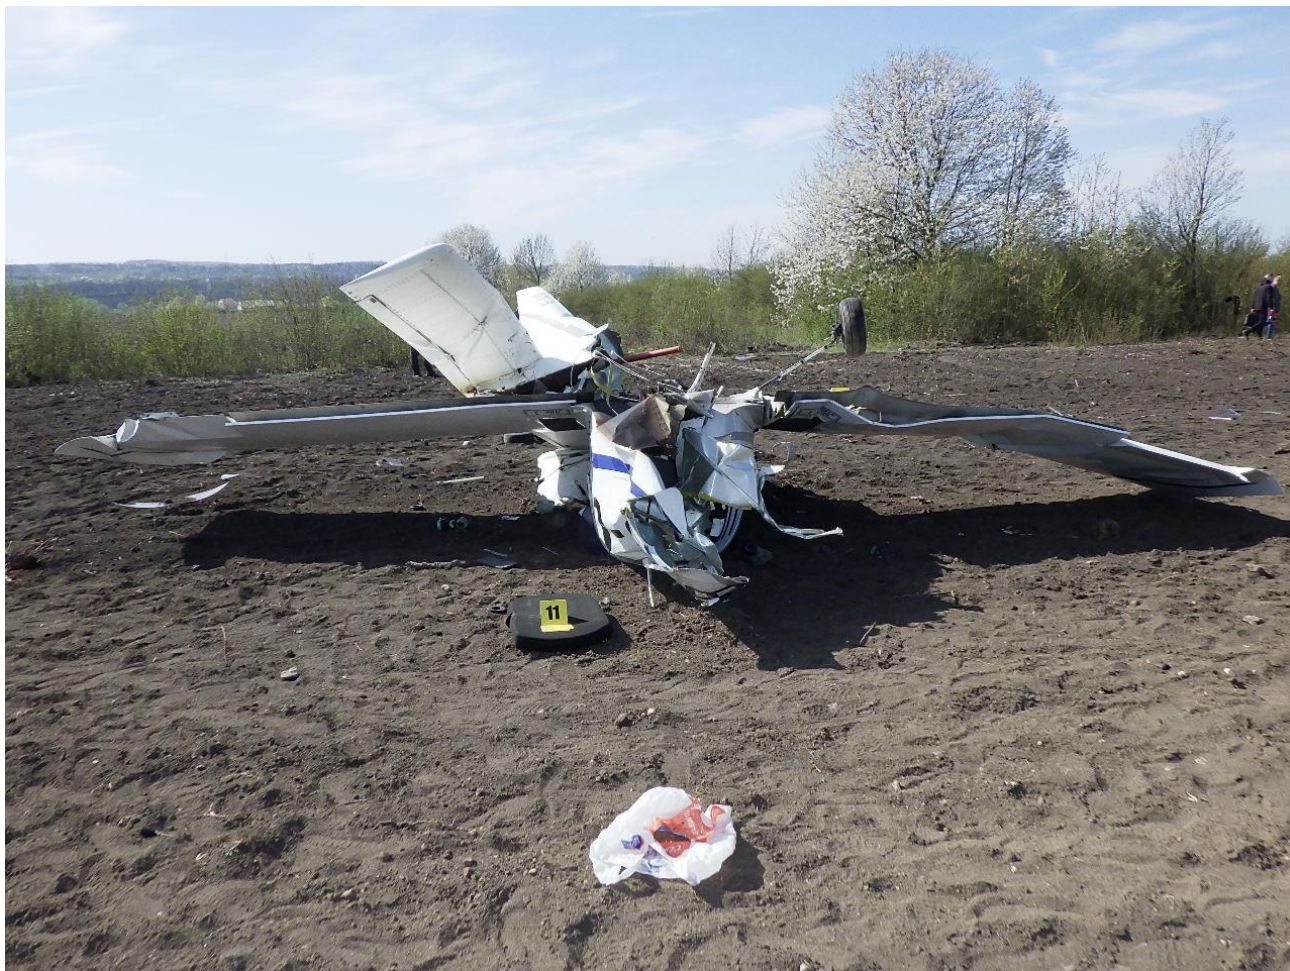
Фото 3. Руйнування літака.

Фото 4. Руйнування літака.

Перший удар об землю стався на відстані 4 метри від лісозахисної смуги 1-1,5 метри висотою з  $MK = 25^\circ$ . Зліва на відстані 2 метрів від літака лежав розбитий бетонний стовп огорожі. Поряд, на відстані 2-3 метри одна за одною лежали лопаті гвинта. Сам літак знаходився у перевернутому стані, правою основною опорою шасі догори, а ліва основна опора шасі лежала біля правої частини крила, носова стійка разом з колесом лежала на відстані 1,2 м від перевернутої носової частини літака. Права частина крила була менш пошкодженою у порівнянні з лівою. Значно пошкодженими були фюзеляж та хвостова частина літака. Частково був

пошкоджений двигун літака. Закрилки залишились у положенні 15° та мали пошкодження. Літак зруйнований.

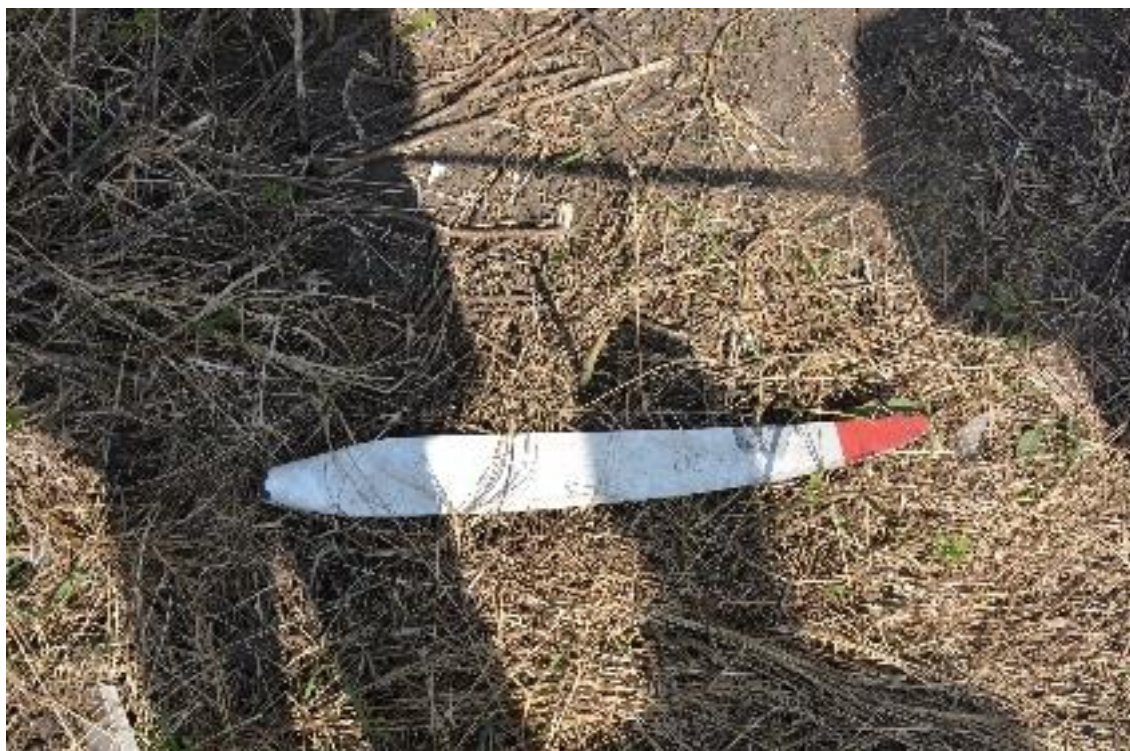
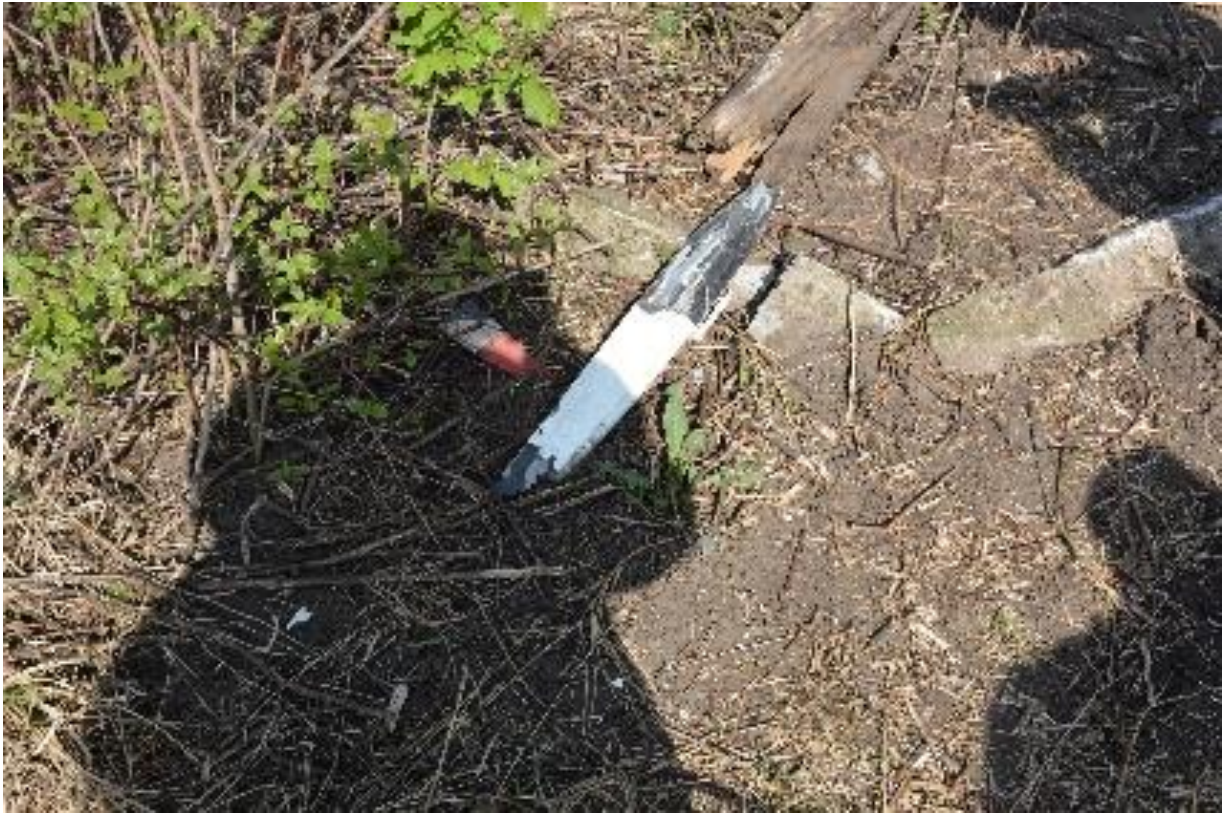
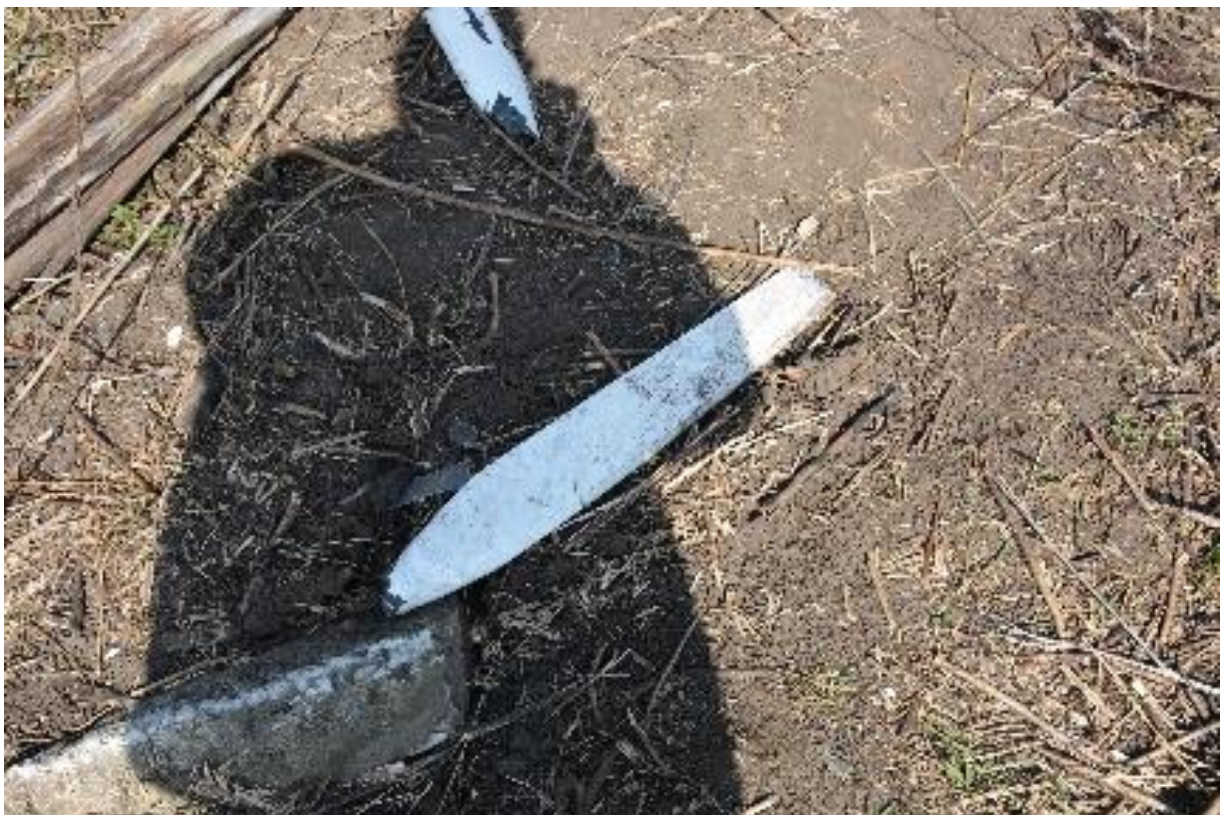
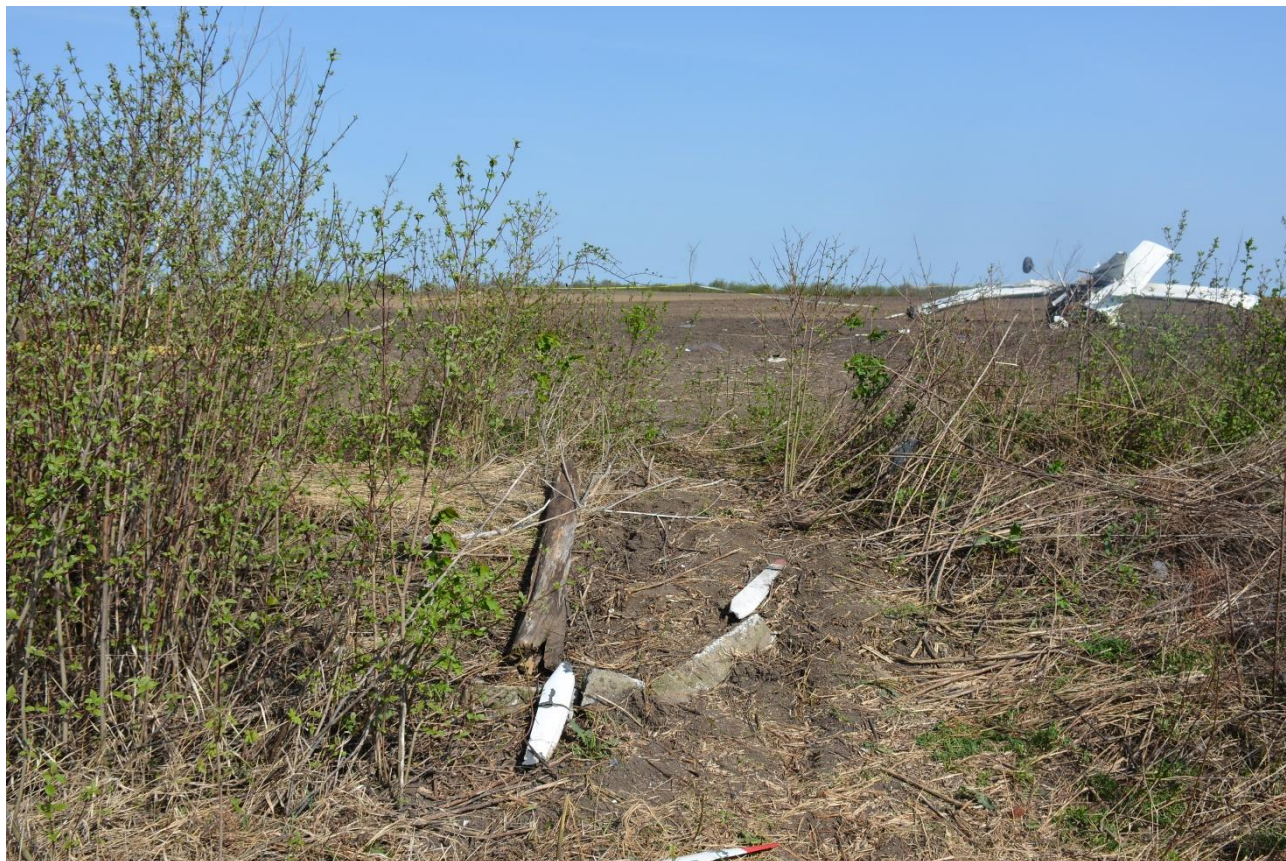
Фото 5. Лопаті повітряного гвинта

Фото 6. Лопаті повітряного гвинта

Фото 7. Лопаті повітряного гвинта

Фото 8. Лопаті повітряного гвинта

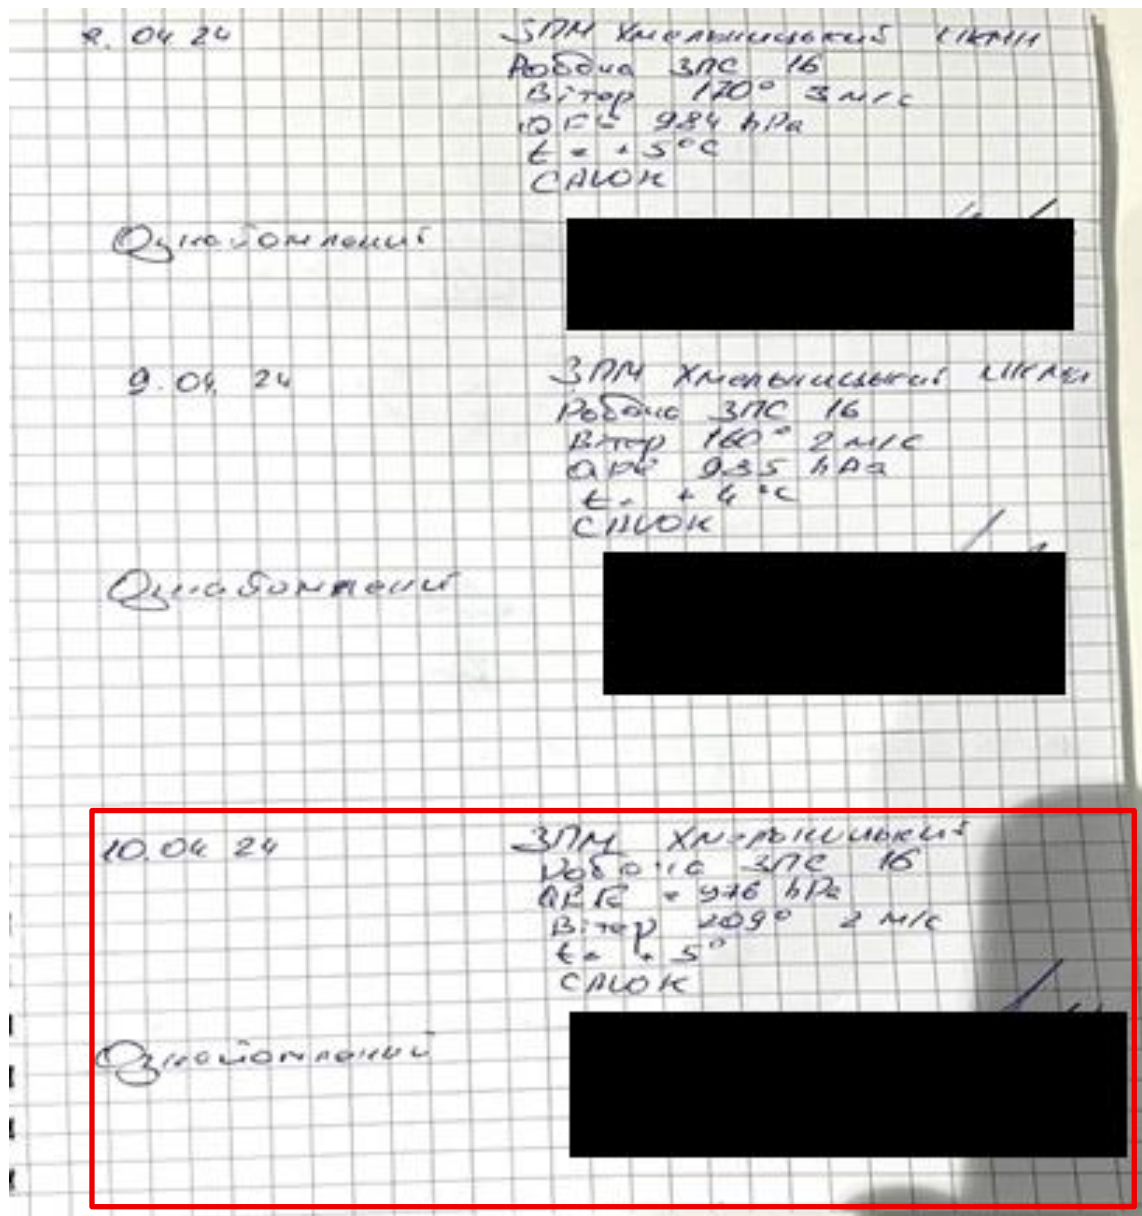
Фото 9. Сторінка журналу метеоспостережень на ЗПМ Хмельницький

Час спостереження, назва органу чи особи, що здійснювали спостереження за погодою в журналі відсутні.

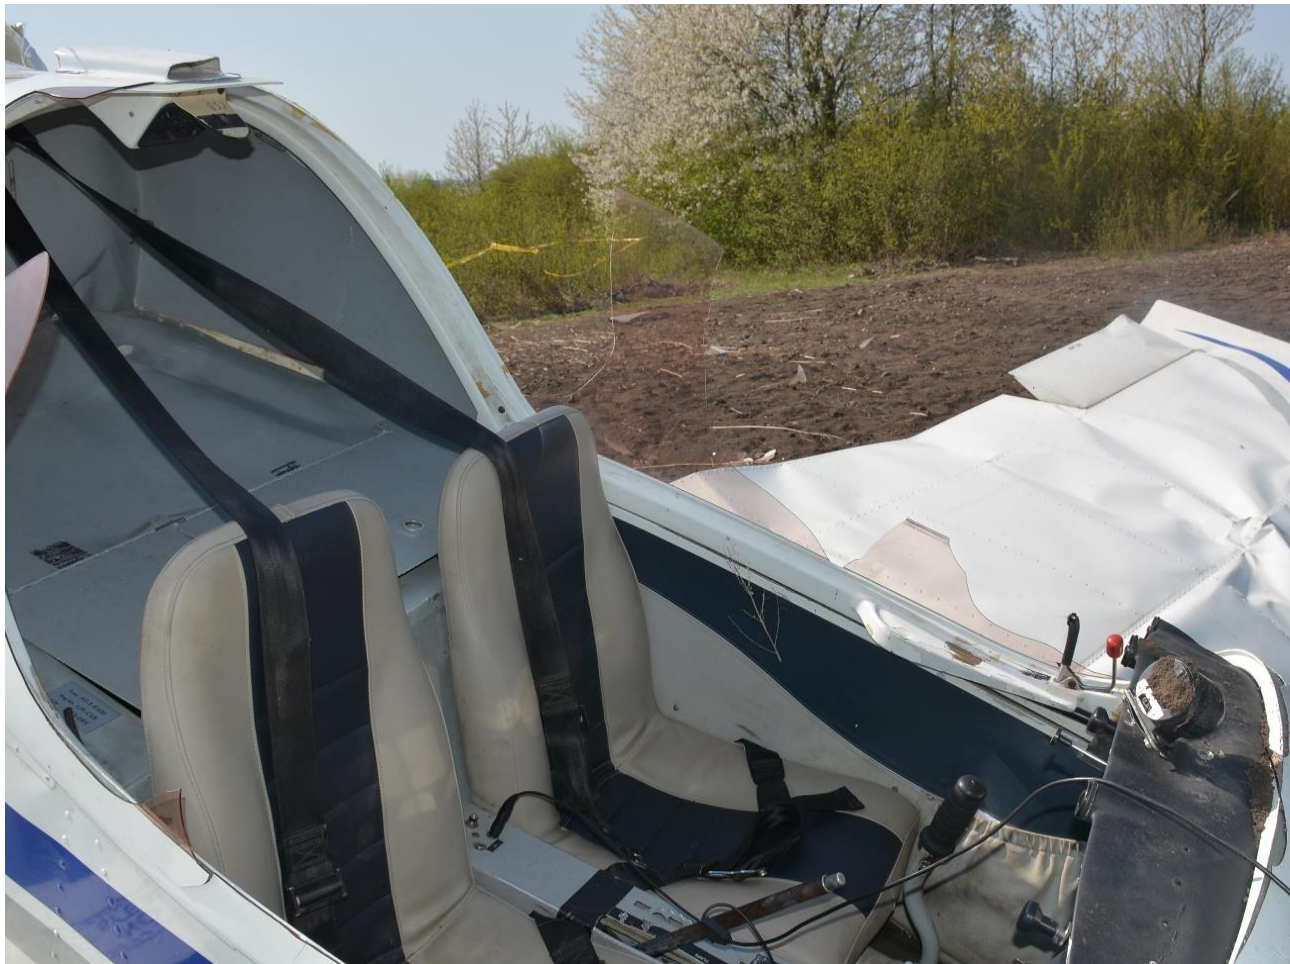
Фото 11 . Ремені безпеки.

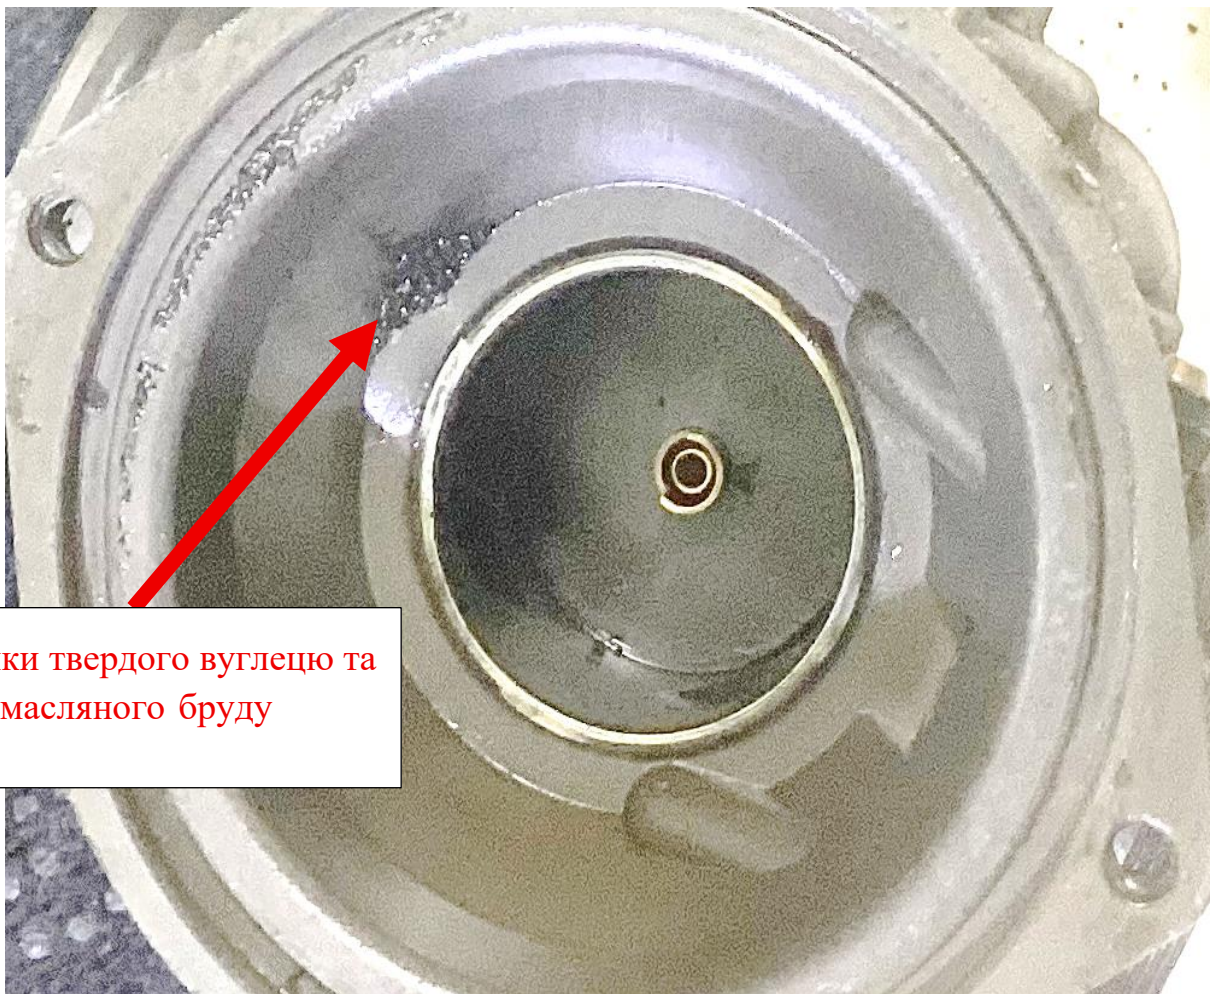
Розбалансування в роботі карбюраторів повною мірою не впливає на працездатність силового блоку в цілому, але відбувається падіння потужності двигуна.

часточки твердого вуглецю та  
масляного бруду

Фото 12. Правий карбюратор

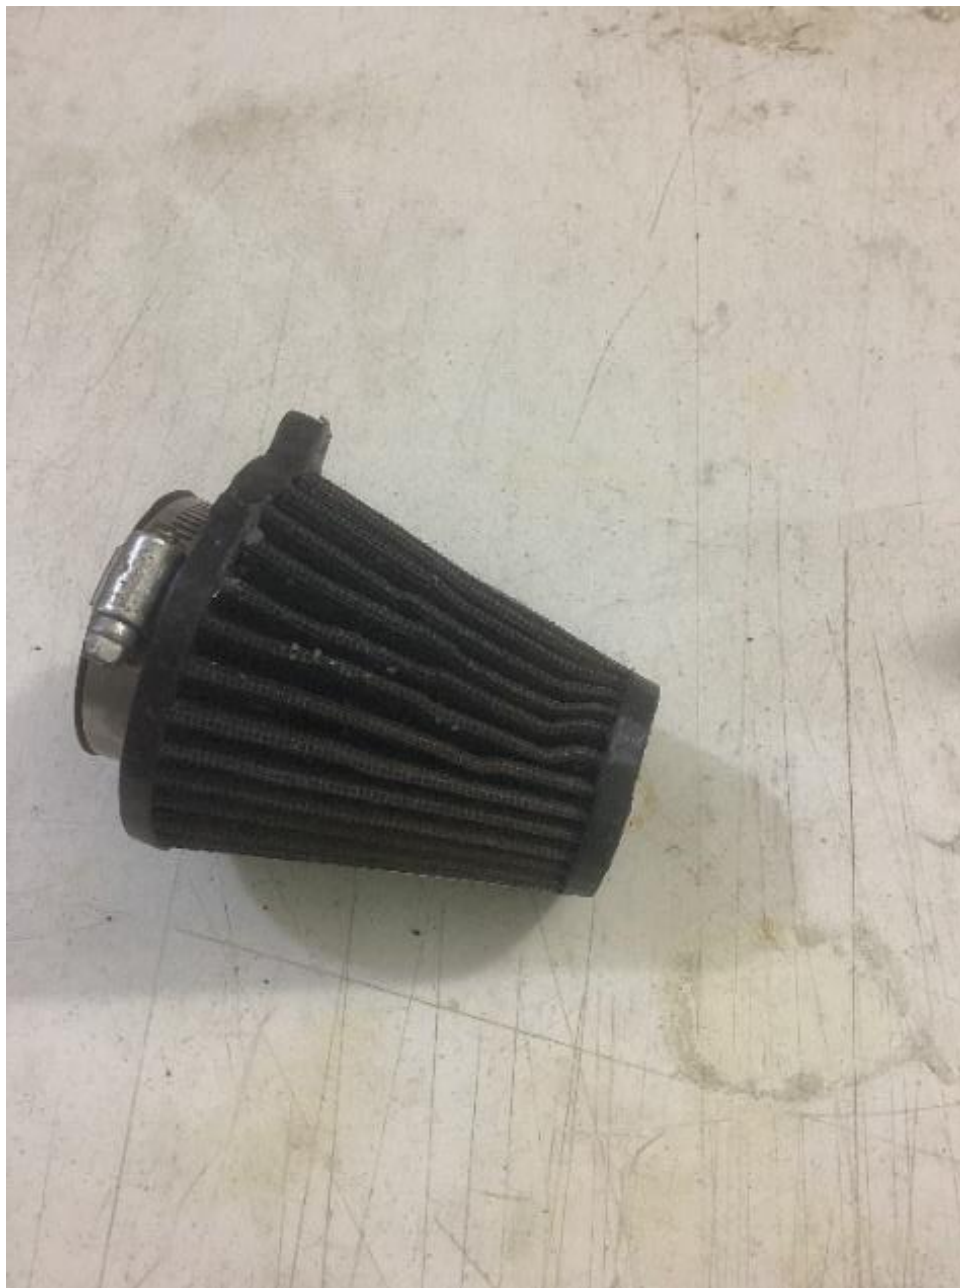
При дослідженні двигуна виявлено незадовільний стан повітряного фільтра (крес.№ 825551) повітряної системи двигуна. Він був забруднений продуктами згоряння - часточки твердого вуглецю та масляного бруду (залишок до чергового ТО становить 7 годин). Згідно з Керівництвом з експлуатації двигуна (Maintenance Manual Line ) Rotax 912, розділ 12-20-00, стор. 22 «Брудний фільтрувальний елемент не тільки знизить продуктивність двигуна, але й може сприяти його передчасному зносу». Повітряний фільтр згідно програми з технічного обслуговування інспектується кожні 100 годин напрацювання двигуна.

Фото 13. Повітряний фільтр
