НАЦІОНАЛЬНЕ БЮРО РОЗСЛІДУВАНЬ НА ТРАНСПОРТІ

# АНАЛІЗ

СТАНУ БЕЗПЕКИ ПОЛЬОТІВ  
ЗА РЕЗУЛЬТАТАМИ РОЗСЛІДУВАННЯ АВІАЦІЙНИХ ПОДІЙ ТА  
ІНЦИДЕНТІВ З ЦИВІЛЬНИМИ ПОВІТРЯНИМИ СУДНАМИ УКРАЇНИ  
ТА СУДНАМИ ІНОЗЕМНОЇ РЕЄСТРАЦІЇ,  
ЩО СТАЛИСЯ У 2025 РОЦІ

№ 3.1-1А

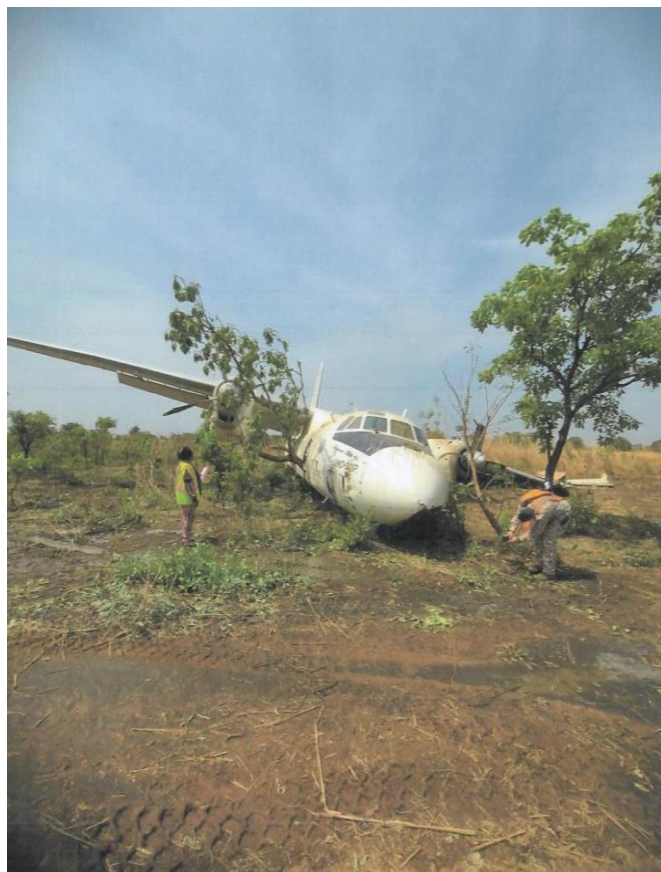
**2.1.1. 10.02.2025** о 12:30<sup>2</sup> при виконанні рейсу UNO-328P за маршрутом Бангі – Н'Деле (Центральноафриканська Республіка) на літаку Ан-26Б-100 UR-ELB, авіакомпанії «УРГА», під час заходу на посадку на ЗПС17 повітряне судно зіткнулося лівою основною опорою шасі зі штучною перешкодою (насип ґрунту) виствою 1,8 метри, яка знаходилась на відстані 21 метра від порогу ЗПС17, що спричинило руйнування лівої основної опори шасі із подальшим викочуванням ПС за межі ЗПС після приземлення. Внаслідок аварії ПС зазнало значних пошкоджень, а троє із шести членів екіпажу отримали тілесні ушкодження та були госпіталізовані.

Національне агентство цивільної авіації (НАСА) ЦАР надіслало НБРТ попередній звіт за результатами розслідування зазначивши, що насип піску зберігався з метою проведення технічних робіт та про те що окремих повідомлень для персоналу, пов'язаного з виконанням польотів (NOTAM) з цього приводу видано не було.

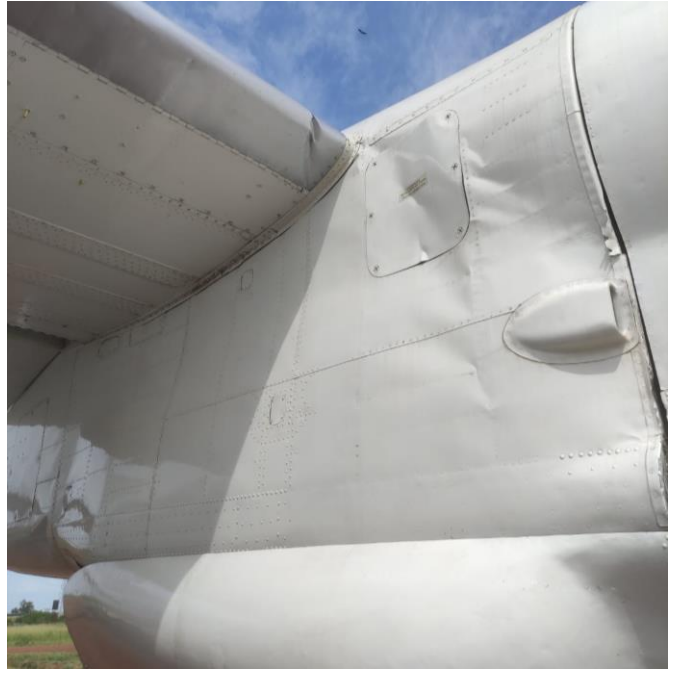
**2.2.1. 23.10.2025** об 11:18 при виконанні рейсу URCEP в інтересах Місії WFP ООН за маршрутом Рубкона-Бор (Республіка Південний Судан) на літаку Ан-26 UR-CEP, авіакомпанії «Константа», Під час заходження на посадку на обмежену, немарковану, необладнану, ґрунтову ЗПС01, літак зіткнувся колесами лівої основної опори шасі з поверхнею землі на відстані близько 60 метрів від порогу ЗПС01. Згідно з даними об'єктивного контролю, в момент зіткнення вертикальне

перевантаження склало 3,08g. Внаслідок події екіпаж тілесних ушкоджень не зазнав.

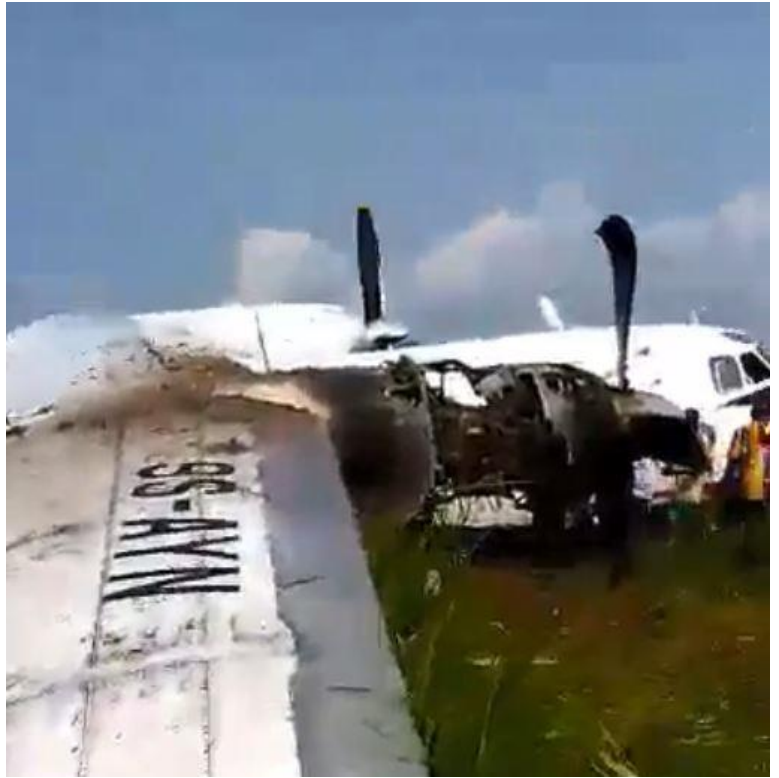
**7.2.1. 21.01.2025** о 12:14 при виконанні нерегулярного вантажного рейсу за маршрутом Гома – Конголо (Демократична Республіка Конго) на літаку Ан-26 9S-AYN, авіакомпанії «Air Kasai», після посадки на аеродромі призначення сталася відмова двигуна №2, з подальшим викочуванням літака за межі ЗПС. Внаслідок викочування права основна опора шасі зруйнувалася, що призвело до завалювання літака на праву сторону та виникнення пожежі двигуна №2. Внаслідок аварії 5 членів екіпажу тілесних ушкоджень не отримали, пасажирів на борту не було.

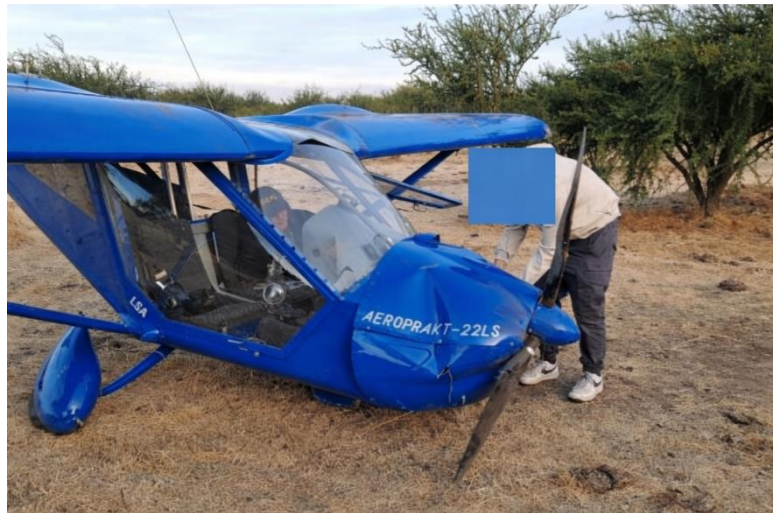
**7.2.2. 04.05.2025** о 18:30 при виконанні приватного польоту із ЗПМ Ліпангуї (Республіка Чилі) на літаку Аеропракт А22LS СС-DML (Республіка Чилі), власник та експлуатант приватна особа, після зльоту на початковому етапі набору висоти сталася відмова двигуна, внаслідок чого КПС прийняв рішення виконати аварійну посадку на південь від ЗПМ. Посадку було здійснено на приватній території, на відстані 236 м на південний захід від порогу ЗПС34 аеродрому Ліпангуї, з курсом 250°. Внаслідок аварійної посадки літак отримав значні пошкодження, зокрема:

- носова опора зламана,
- основні опори деформовані,
- повітряний гвинт отримав пошкодження всіх трьох лопатей,
- відсік двигуна мав деформації верхніх обтічників і рами кріплення двигуна,
- аеродинамічні поверхні мали пошкодження,

- пов'язані з контактом із чагарниковою рослинністю місця події,
- лобове скло було розбите та відокремлене від свого положення,
- панель приладів мала деформації.

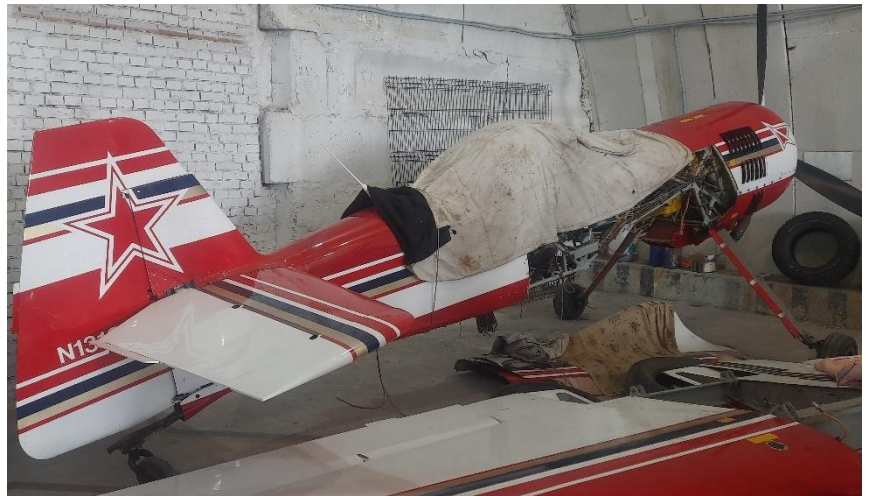
**7.3.1. 05.09.2025** об 11:20 при виконанні рейсу N131GT за маршрутом Львів – Кошице (Словаччина) на літаку Су-31 N131GT (США), власник та експлуатант приватна особа – громадянин України, пілот – громадянин Австралії, на 25-й хвилині польоту

виникла вібрація двигуна та з'явилися перебої в роботі системи запалювання, внаслідок чого пілот прийняв рішення про повернення на аеродром вильоту Львів. Під час зворотного польоту та зниження, робота двигуна погіршилась. Пілот оголосив сигнал лиха “Mayday” та виконав вимушену посадку на підібраний з повітря майданчик (поле поблизу села Волоща). В результаті посадки літак пошкоджень не отримав, а пілот тілесних ушкоджень не зазнав.

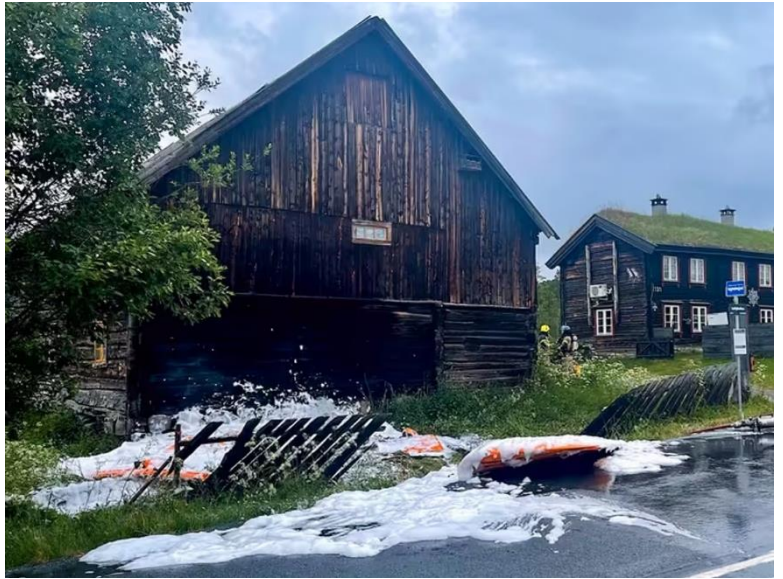
**7.4.1.1. 01.07.2024** о 08:42 з аеродрому Оппдал (Норвегія), був виконаний зліт літака Аеропракт А-22L2 LN-YFX (Норвегія). На борту перебували 2 особи – поточний та попередній власники повітряного судна. Попередній власник виконував обов'язки КПС і займав ліве крісло, він був відносно досвідченим пілотом із чинною ліцензією, однак не мав кваліфікації інструктора.

Поточний власник перебував у правому кріслі, він проходив підготовку для отримання свідоцтва пілота та вже виконав кілька тренувальних польотів з інструктором на LN-YFX. КПС та власник неодноразово виконували спільні польоти протягом останніх кількох місяців. Політ виконувався імовірно із тренувальною метою під час якого обидва члени екіпажу мали пілотувати повітряне судно. Приблизно через 30 хвилин польоту в районі між аеродромом і містом Оппдал екіпаж повернувся на аеродром, де виконав маневр «зліт після контакту» (touch-and-go) на ЗПС25. Після виконання «touch-and-go» було здійснено набір висоти по прямій до висоти приблизно 400 футів над рівнем землі (AGL), після чого було виконано процедуру зміни курсу, зокрема лівий розворот на зворотній курс (маневр типу «teardrop») із виходом на «touch-and-go» на ЗПС07. Після цього знову було виконано набір висоти по прямій до 400 футів AGL перед початком правого розвороту. Маневр був подібний до попереднього «teardrop», однак із меншим радіусом розвороту та більшою вертикальною швидкістю зниження. Відповідно до параметричних даних засобів об'єктивного контролю та свідчень очевидців було встановлено, що під час виконання маневрування повітряне судно увійшло в режим звалювання, і особи на борту не змогли відновити контроль до зіткнення із землею. LN-YFX зіткнувся із землею поблизу європейського маршруту Е6, приблизно за 270 м на схід від порогу ЗПС25 аеродрому Оппдал. Незабаром після зіткнення повітряне судно загорілося. КПС загинув під час зіткнення, тоді як власника було деблоковано зі зруйнованого повітряного судна очевидцями події. Згодом він помер у кареті швидкої допомоги дорогою до лікарні.
