НАЦІОНАЛЬНЕ БЮРО РОЗСЛІДУВАНЬ НА ТРАНСПОРТІ

ПОШКОДЖЕННЯ ЛОПАТІ НИЖНЬОГО НЕСУЧОГО ГВИНТА

Остаточний звіт

за результатами технічного розслідування інциденту, пошкодження лопаті несучого гвинта, що призвело до вимушеної посадки вертольоту Ка-32Т UR-CIS, експлуатант ТОВ «РС АВІА», що стався 05.06.2025р. біля села Редень (Республіка Молдова)

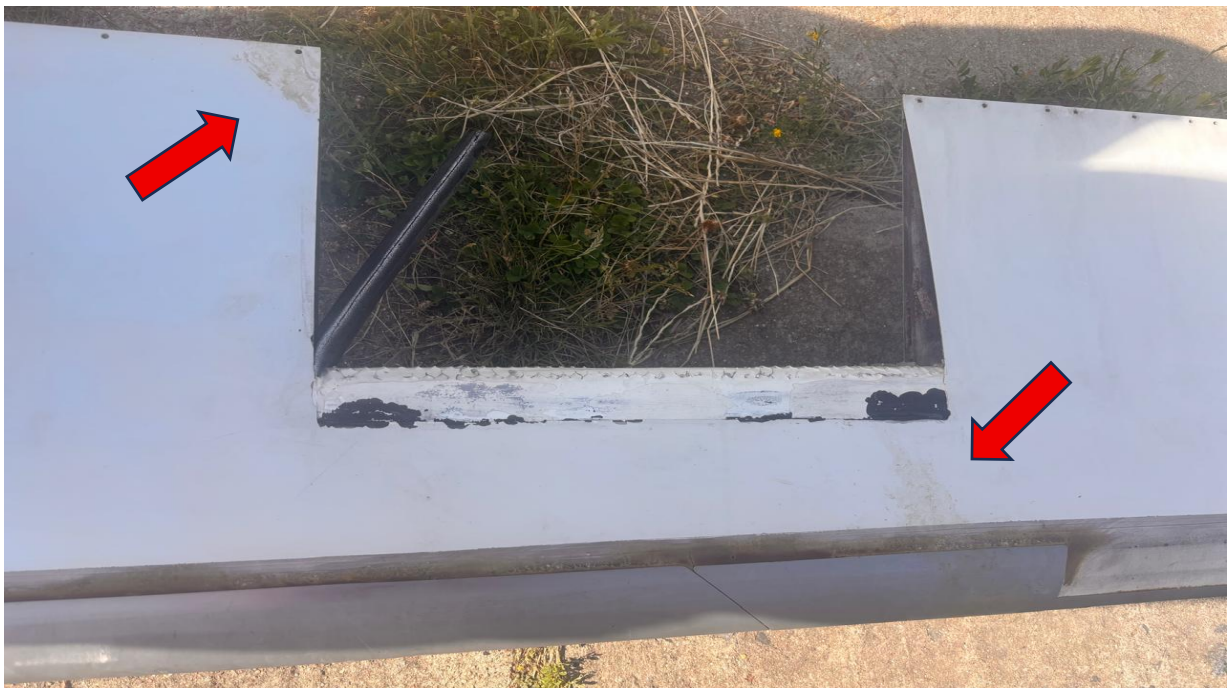
Відсутня хвостова секція №12 лопаті нижнього несучого гвинта № 7407УГ. На даній лопаті виявлено сліди рідини (плями), схожої на кров після можливого зіткнення з птахом.

Пошкодження третьої лопаті нижнього несучого гвинта № 7407УГ. (Вид зверху)

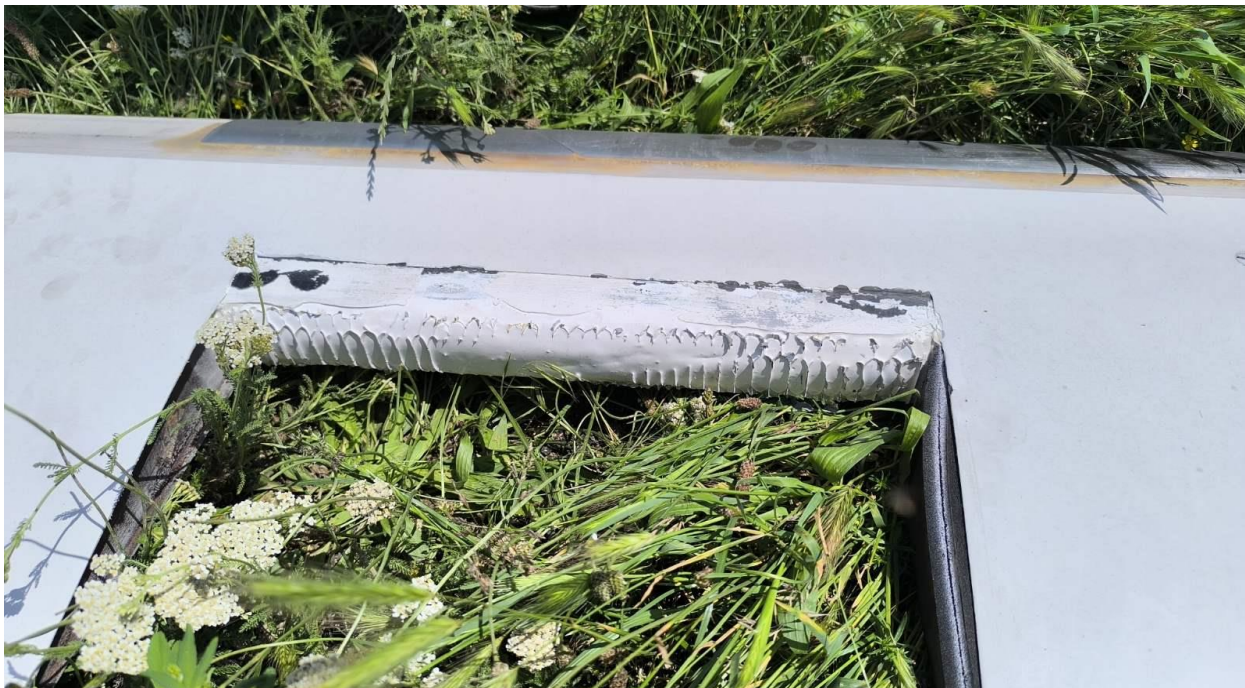
Пошкодження лопаті нижнього несучого гвинта № 7407УГ. (Вид знизу).

Найбільш вірогідно причиною відокремлення частини лопаті у місці, яке містить ознаки прогресуючого руйнування клейової структури при відокремлюванні хвостової секції від лонжерону, можливо є порушення технології виготовлення лопаті.

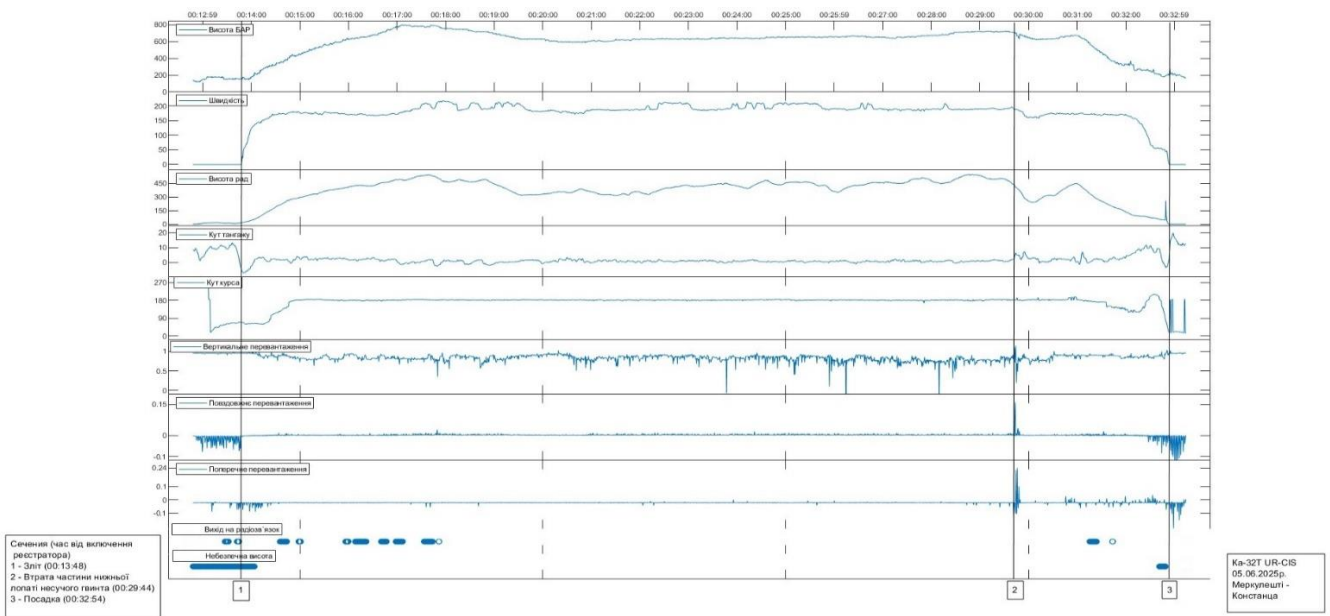
На графіку до моменту відриву хвостової секції №12 лопаті (точка 2) не спостерігається жодних аномальних перевантажень, які могли б свідчити про удар чи різкий маневр.

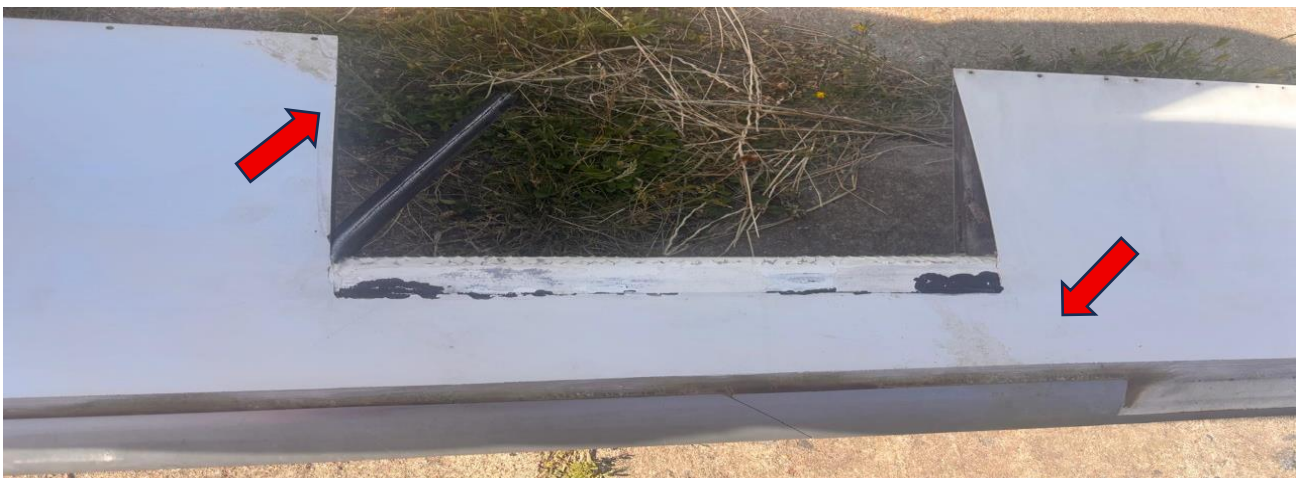
Відсутність відокремленої частини, лопаті нижнього несучого гвинта, а саме хвостової секції № 12, не дало можливості з достатньою долею імовірності проаналізувати причину відокремлення цієї секції лопаті.

Персонал інженерно-авіаційної служби Експлуатанта провів заміну лопатей нижнього несучого гвинта, про що зроблено запис в аркуші № 00615 бортового журналу вертольоту UR-CIS. Після чого КПС доповів представнику
