НАЦІОНАЛЬНЕ БЮРО РОЗСЛІДУВАНЬ НА ТРАНСПОРТІ

06/2026

# Інформаційний бюлетень

**Стан безпеки польотів цивільних ПС України у червні 2026 року**

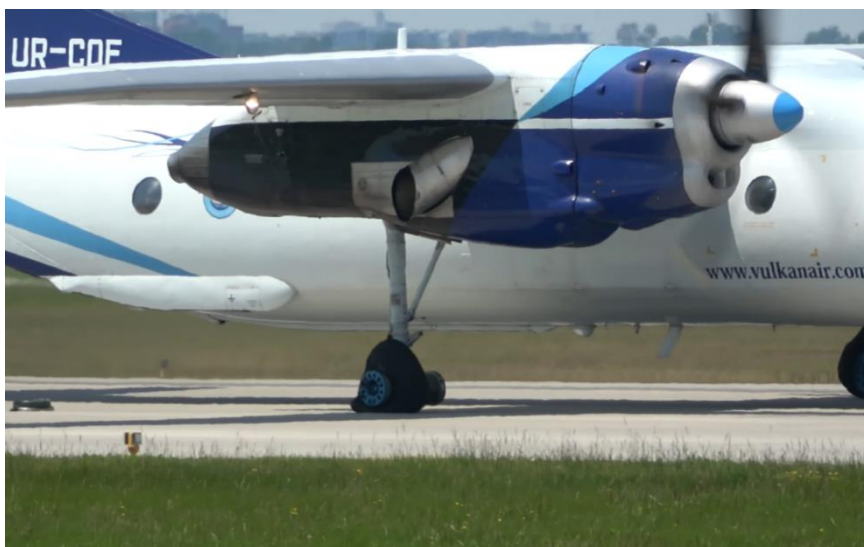
**1.1.1. 28.06.2026** о 16:35 (тут та далі час UTC, якщо не вказано інше) при виконанні рейсу VKA931 Гус-Бей – Монреаль (Канада) на літаку Ан-26Б UR-CQE, авіакомпанії «Вулкан Ейр», під час посадкового пробігу по ЗПС 24Л сталося руйнування пневматиків усіх чотирьох коліс правої та лівої основних опор шасі. Після зупинки літака, КПС прийняв рішення

про самостійне звільнення ЗПС та зарулювання на стоянку. Усі члени екіпажу, що перебували на борту літака тілесних ушкоджень не отримали.
