НАЦІОНАЛЬНЕ БЮРО РОЗСЛІДУВАНЬ НА ТРАНСПОРТІ

08/2026

# Інформаційний бюлетень

**Стан безпеки польотів цивільних ПС України у серпні 2026 року**

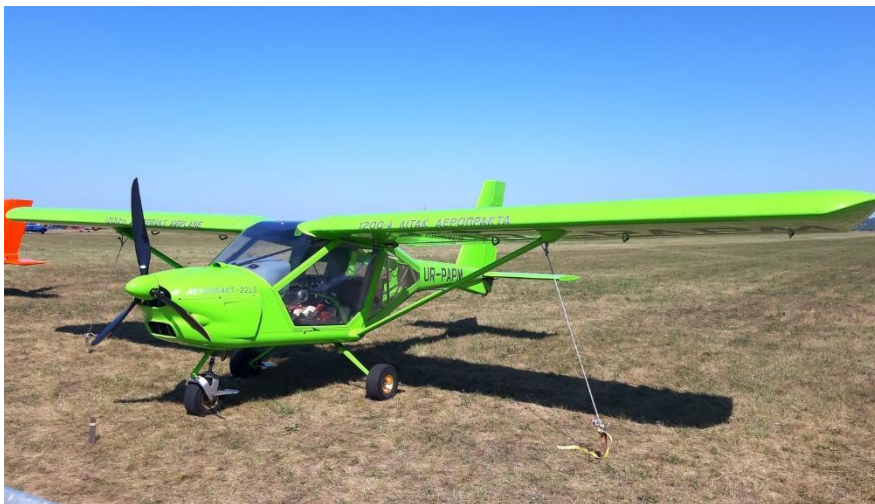
**2.1.1. 19.08.2026** об 11:33 при виконанні приватного польоту за маршрутом Львів – Кошице (Словаччина) на літаку Аеропракт А-22LS UR-PARM, власник та експлуатант приватна особа, літак потрапив в зону сильної турбулентності, внаслідок чого сталася втрата радіозв'язку з органами ОНР. Пілот прийняв рішення про виконання посадки на запасному аеродромі Ужгород. Посадку виконано благополучно. Під час післяпольотного огляду була здійснена перевірка контактів радіостанцій та відновлено їх роботу, після чого о 13:40 було виконано повторний зліт. Подальший політ за маршрутом було виконано без зауважень.

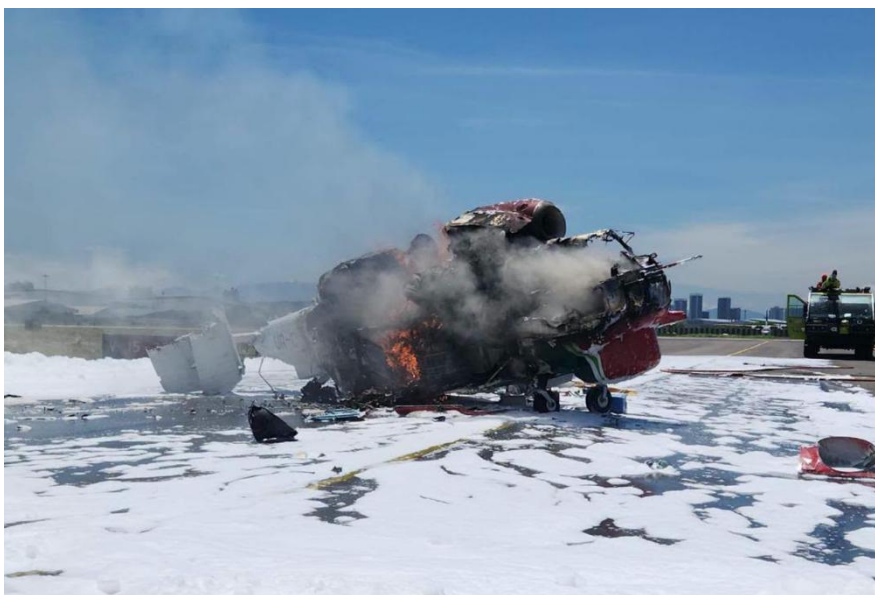
**3.1. 15.08.2026** о 04:26 під час виконання технічного обслуговування на аеродромі Султан-Абдул-Азіз-Шах (Малайзія) на вертольоті Ка-32С UR-CIT, авіакомпанії «РС АВІА», під час випробування силової установки, зокрема переведення правого двигуна на “злітний” режим екіпаж відчув коливання фюзеляжу із збільшуючою амплітудою. КПС зменшив режим роботи силової установки з подальшим вимкненням двигунів, але коливання фюзеляжу не зменшились, а продовжували зростати. Внаслідок цього екіпаж втратив можливість виконувати будь-які дії органами керування вертольоту, а в районі правого двигуна виникла пожежа. КПС привів у дію систему пожежогасіння та вимкнув акумуляторні

батареї, разом з цим члени персоналу з технічного обслуговування екіпажу здійснили спробу гасіння вертольоту за допомогою бортового вогнегасника ОУ-2, що не призвело до бажаного результату. Екіпаж почав негайну аварійну евакуацію у безпечну зону, а приблизно через 2-3 хвилини пожежа почала інтенсивно поширюватися з правої частини вертольоту. Ще через декілька хвилин на місце прибули пожежно-рятувальні підрозділи аеропорту та розпочали гасіння пожежі. Внаслідок пожежі вертоліт зазнав значних пошкоджень та був знищений вогнем.

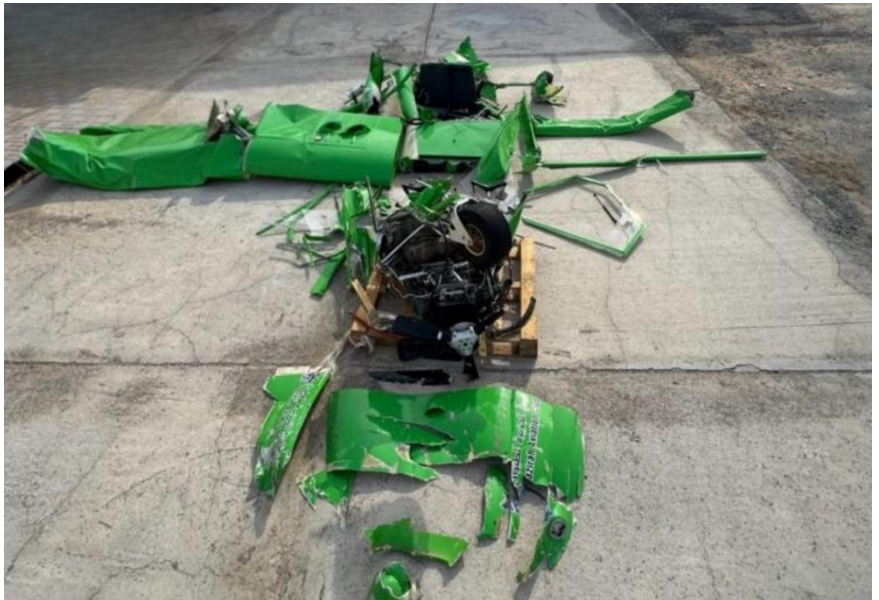
**4.1.1. 26.12.2024 о 09:39** (вдень) було заплановано виконання розважального польоту з клубного аеродрому «Ель-Джазіра» (ОАЕ) на літаку Аеропракт А-22 LS А6-RMS, власник та експлуатант авіаційний клуб «Джазіра» (ОАЕ). Після зльоту о 09:46 із ЗПС 28 планувалось виконання 20 хвилинного польоту у напрямку острова Марджан, далі політ на північ уздовж берегової лінії з подальшим

розворотом та поверненням до аеродрому «Ель-Джазіра». На борту літака перебували 2 особи, пілот який займав ліве крісло, та пасажир - у правому кріслі.

О 10:05 літак з правим креном, що підтверджується записами систем відеоспостереження з району бухти «Cove Rotana» та показаннями свідків, зіткнувся із водною поверхнею, внаслідок чого його було повністю зруйновано, а 2 особи, що перебували на борту – загинули.

остаточну причину встановити не вдалося. Разом з цим розслідування вважає, що найбільш імовірною причиною авіаційної події стала втрата керованості в польоті, ймовірно, зі входженням у круту спіраль на малій висоті, що призвело до високоенергетичного зіткнення з поверхнею моря.

- Маневрування повітряного судна на малій висоті, що суттєво зменшило час, наявний для виведення з будь-якого складного просторового положення.
- Послідовність маневрів, що включала крутий розворот із подальшим швидким реверсом крену, потребувала одночасного керування кількома органами управління, що підвищувало робоче навантаження на пілота.
- Втрата висоти під час виведення ПС з крену, додатково зменшила наявний запас висоти, обмеживши час і дистанцію, доступні пілоту для відновлення керованого польоту.

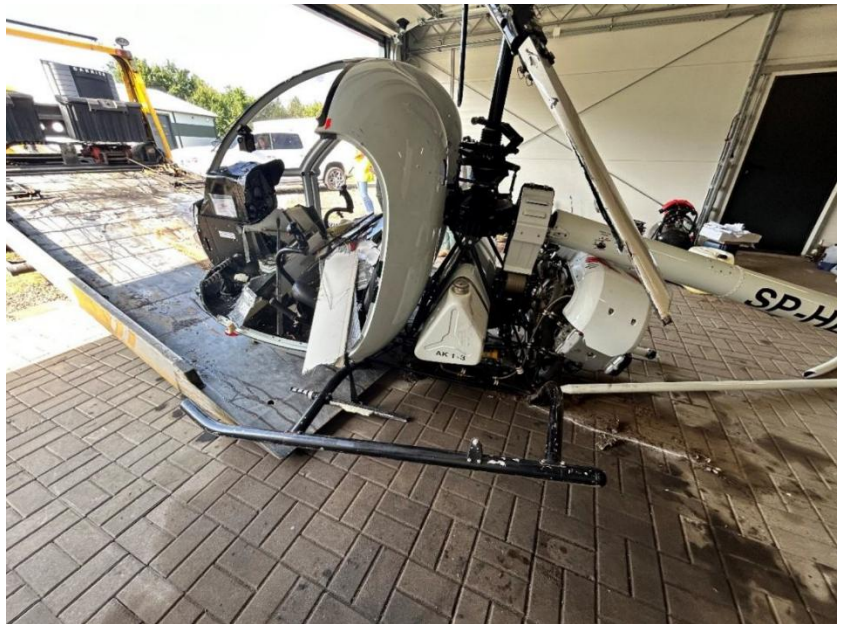
**4.2.1. 25.08.2024** о 06:00 при виконанні приватного польоту, відповідно до правил візуальних польотів (VFR) у повітряному просторі класу G, за маршрутом Талти – Воля-Коритницька (Польща) на вертольоті Аерокopter AK1-3 SP-HLLI (держав розробника – Україна), власник та експлуатант приватна особа, пілот прийняв рішення виконати посадку на власну земельну ділянку неподалік свого будинку. Під час зниження із висоти 500 метрів та при

швидкості від 100 до 120 км/год пілот зняв фіксатор важелю загального кроку несучого гвинта (НГ), внаслідок чого важіль раптово самовільно перемістився вниз, що спричинило зменшення загального кроку НГ, а вертоліт перейшов у некероване зниження та почав розвертатися ліворуч. Пілот збільшив загальний крок НГ та натиснув праву педаль до упору, що призвело до зменшення частоти обертів НГ та припинило лівостороннє обертання. Разом з цим зниження вертольоту продовжилось, а вертоліт почав обертатися праворуч. В подальшому вертоліт зіткнувся із землею лівою лижнею шасі, відскочив від землі та передньою частиною фюзеляжу

зіткнувся з опорою ЛЕП без пошкоджень самої ЛЕП. Зіткнення з опорою ЛЕП призвело до випадіння акумуляторної батареї із вертольоту та вимкнення електричної системи та двигуна. Внаслідок аварії пілот отримав легкі тілесні ушкодження та самостійно покинув ПС. Вертолiт зазнав значних пошкоджень.

Згідно з матеріалами з розслідування причиною аварії стало надмірне послаблення фрикційного фіксатора важеля загального кроку НГ, що спричинило некероване зменшення загального кроку НГ та втрату керування ПС.
