НАЦІОНАЛЬНЕ БЮРО РОЗСЛІДУВАНЬ НА ТРАНСПОРТІ

# Інформаційний бюлетень

**Жовтень 2026**

**Стан безпеки польотів цивільних ПС України у вересні 2026 року**

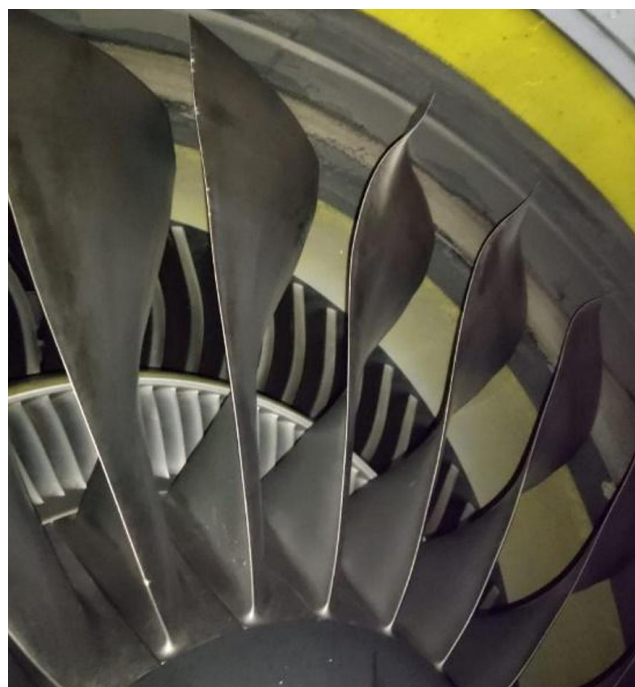
**1.1.1. 01.09.2026** о 20:21 (тут та далі час UTC, якщо не вказано інше) при виконанні рейсу NUA523 за маршрутом Асаба-Лагос (Нігерія) на літаку E190 UR-RWG, авіакомпанії «Роза Вітрів», після зльоту із ЗПС 11 на висоті приблизно 298 футів та швидкості 165 вузлів, сталося зіткнення з птахом у зоні правого двигуна, після чого спрацювала сигналізація про низький тиск та вібрацію «LOW PRESSURE SPEED VIBRATION», інші параметри двигуна залишалися в межах норми. Екіпаж виконав контрольну процедуру щодо високої вібрації двигуна без супровідної індикації «Non-Annunciated Engine High Vibration Checklist», після чого КПС

прийняв рішення про продовження польоту з правим двигуном у режимі малого газу «IDLE power». Подальший політ за маршрутом та посадка на аеродромі Лагос були виконані благополучно. Після зарулювання на стоянку, під час післяпольотного огляду були виявлені сліди зіткнення з птахом та пошкодження трьох лопаток (№ 20, 21, 22) вентилятора правого двигуна. З метою усунення недоліку пошкоджені лопатки були замінені, в тому числі були виконані роботи з балансування ротора вентилятора правого двигуна ПС згідно LMM Fan trim balance, а також здійснені наземні випробування правого двигуна на усіх режимах роботи включно із зльотним режимом. 09.09.2026 після завершення виконання робіт з ТО літак було допущено до подальшої експлуатації.

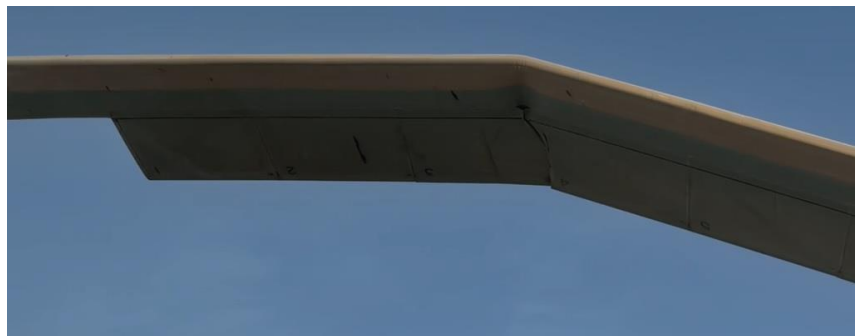
**2.1. 02.09.2026** о 20:00 після завершення виконання польотів на вертольоті Мі-8 МТВ-1 UR-УНА, авіакомпанії «Українські вертольоти», під час стоянки вертольоту на землі біля табору місії ООН MINURSO (оперативна точка Авсард –

Західна Сахара) спостерігались небезпечні метеорологічні явища – сильний вітер (більше 25 м/с) з поривами значної швидкості (більше 30 м/с). Внаслідок впливу несприятливих метеорологічних умов відбулось пошкодження лопаті несучого гвинта та антени ILS. Після огляду вертольоту було встановлено, що характер пошкодження унеможливило подальшу експлуатацію повітряного судна (лопаті НГ). Інформації про те чи був вертоліт належним чином закріплений, чи застосовувалися засоби фіксації лопатей несучого гвинта, чи отримав екіпаж своєчасне метеорологічне попередження експлуатант не надав.

**3.4.** Авіакомпанії «Українські вертольоти» провести оцінку процедур забезпечення безпечної стоянки вертольотів Мі-8 в умовах сильного та поривчастого вітру на віддалених оперативних майданчиках, зокрема щодо фіксації лопатей несучого гвинта, закріплення повітряного судна, своєчасного отримання та аналізу метеорологічної інформації, дій персоналу авіакомпанії під час прогнозування небезпечних метеорологічних явищ. За результатами оцінки, прийняти рішення про необхідність доповнення відповідних процедур льотного та наземного персоналу.
