**З В І Т (кінцевий)**  
**про технічне розслідування аварійної події (АП),**  
яка трапилася 27 червня 2026 року близько 18.00 внаслідок зіткнення незареєстрованого водного мотоцикла «SeaDoo Rotax GTX» (без державного реєстраційного номера) із малим моторним судном «Azura-480» та засобом розваг на воді типу «банан» на річці Інгулець Карачунівського водосховища поблизу с. Мар'янівка Криворізького району Дніпропетровської області (внаслідок чого дві неповнолітні особи отримали тяжкі травми)

Національне бюро розслідувань на транспорті  
(НБРТ), м. Київ, просп. Берестейський, 14

«\_\_23\_\_» вересня 2026 року

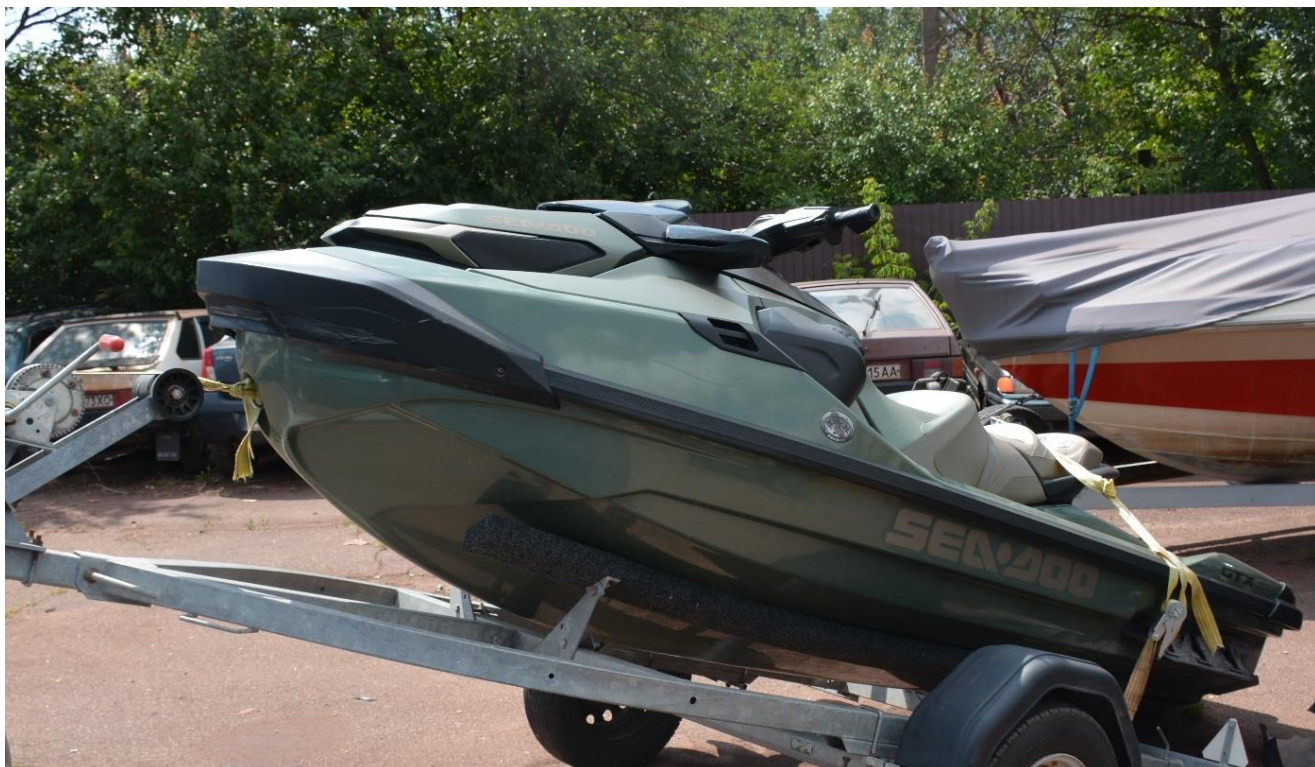
*Фото 1. На фото: аварійний гідроцикл, - тримісний спортивно-туристичний гідроцикл BRP Sea-Doo GTX Limited 300 у відтінку Metallic Sage (зелений металік) 2022 року випуску (Мексика, м. Керетаро) на транспортному причепі. Силова установка: Модель обладнана чотиритактним двигуном Rotax 1630 ACE на 300 кінських сил із нагнітачем. Комфорт та оснащення: Комплектація Limited включає ергономічне розбірне сидіння Ergolock, підніжку, аудіосистему, великий інформаційний дисплей.*

В аварійному ТЗ – гідроциклі – збита (демонтована) табличка з номером корпусу (HIN-code) - шильдик, яка була розташована праворуч в кормовій частині, ближче до кута корпусу ТЗ. Збиту табличку (шильдик) видно на фото. Дублююча табличка має знаходитися в моторному відсіку, під сидінням біля коробки акумулятора, або біля мотору, проте ця табличка з номером корпусу також не знайдена. Дані гідроцикла, в т. ч. дані його державної реєстрації, розкриті за QR-кодом, зазначеним в моторному відсіку аварійного гідроцикла.

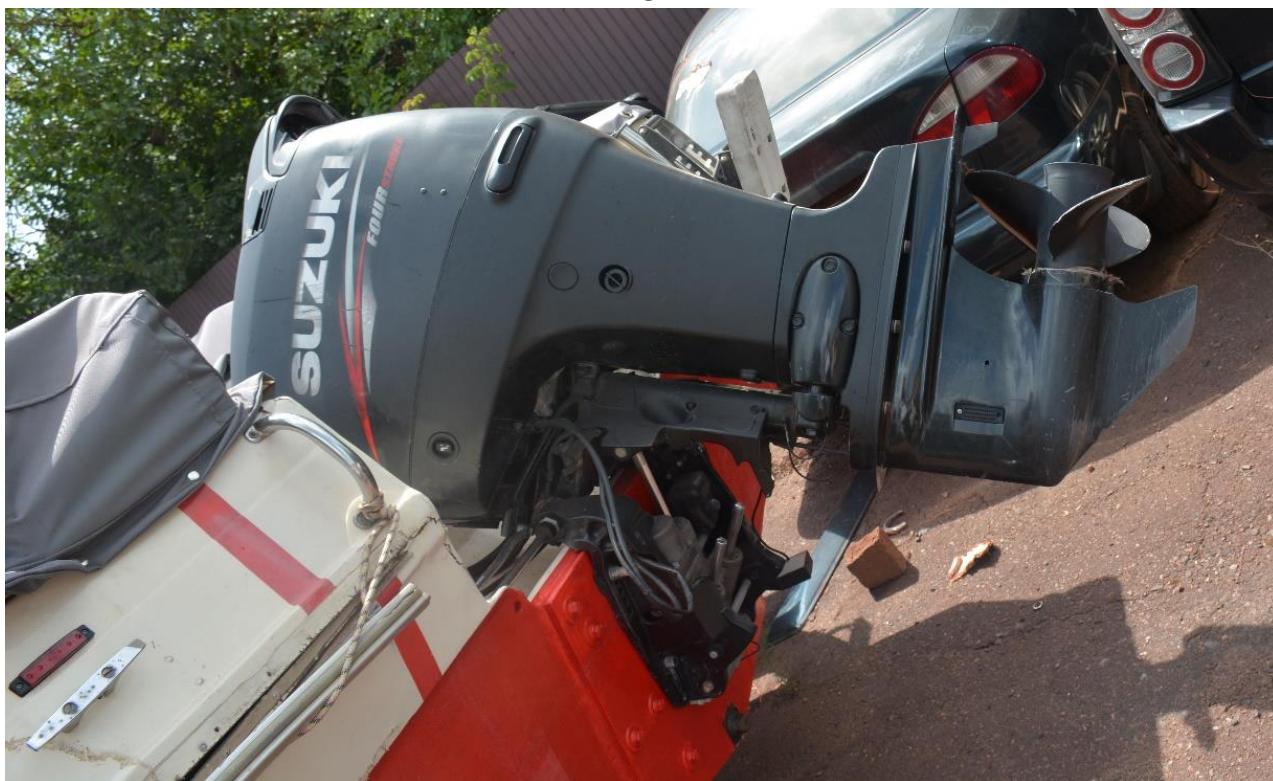
В ДСРУ (та судновому білеті) зазначено **двигун малого моторного судна Yamaha F100 DETL № 6D9L1004432 з потужністю 100 к.с.** В часі АП, як видно з фото ММС Azura-480, **використовувався двигун Suzuki 140 DOHC з потужністю 140 к.с.**

2.2.1. Мотор Suzuki DF140 має потужність 140 к.с., що перевищує стандартні рекомендовані норми для цього корпусу, де зазвичай ставлять двигуни від 60 до 90 к.с., відтак двигун встановлений на малому судні перевищує максимально допустиму норму для цього корпусу (90 к.с.) більше ніж на 55%. Через це судно матиме надлишок потужності, стрімку динаміку розгону та високі швидкісні показники.

*Фото 2. Мотор малого судна Azura-480 Open – Suzuki 140 DOHC (на фото видно, що синтетичне волокно намотане на гвинт)*

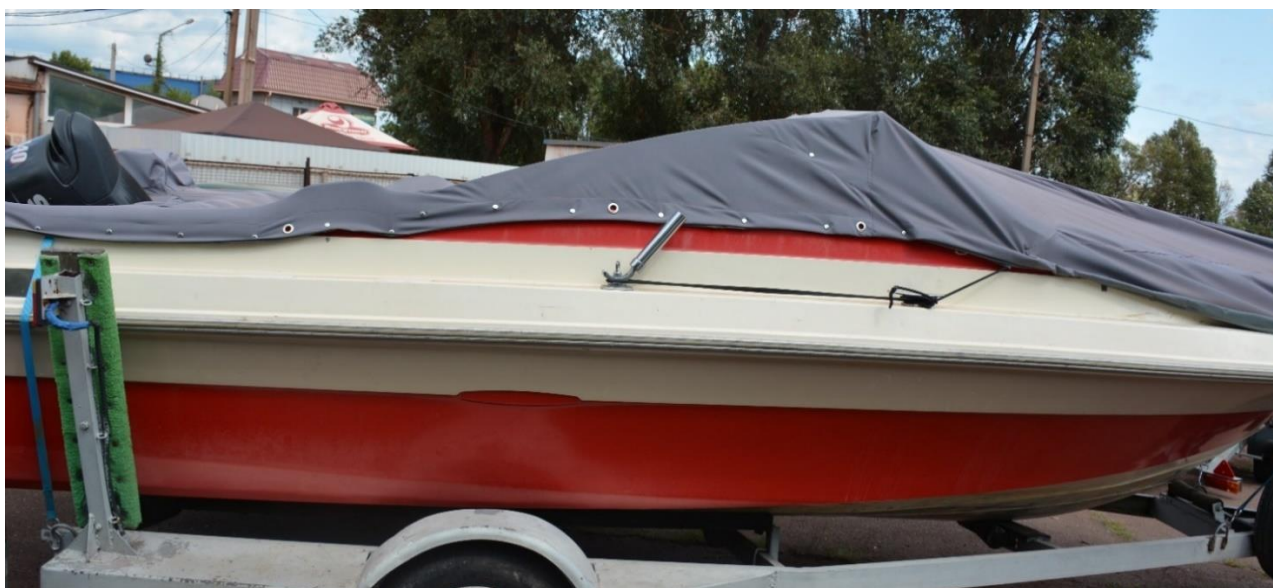
Транець пластикової «Azura 480 Open» розрахований на упор та крутний момент від мотора максимум у 90 к.с. Енергія від 140-сильного двигуна на великій хвилі або при різкому старті може призвести до негативних наслідків: появи шпарин у склопластику (або виривання транцевої плити). Окрім вищезазначеного, на швидкостях більше 70 км/год короткий і легкий корпус Azura 480 втрачає стабільність курсу, «рискає на курсі», на високій хвилі може «дельфінувати», тобто

*Фото 3. Мале моторне судно Azura-480 Open*

стрибати носом вгору вниз, що створює додаткові ризики безпеки судноводіння даного ММС, та порушення цілісності корпусу ММС як вище зазначено.

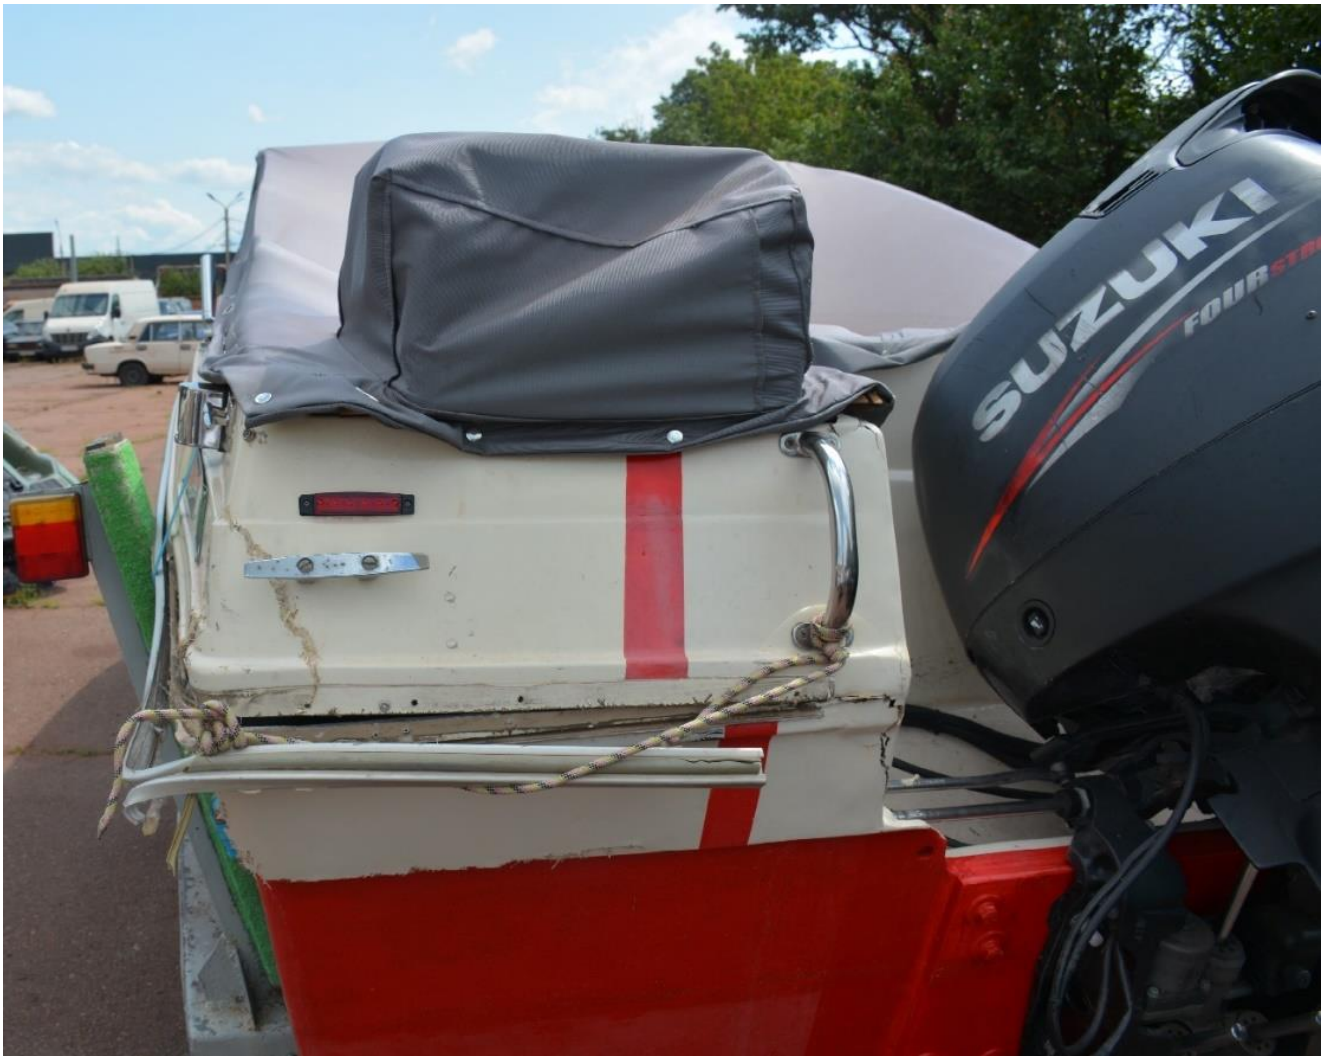
*Фото 4. Корма малого моторного судна Azura-480 Open. Ступінь пошкоджень відповідає розрахованим фізичним зусиллям удару ТЗ під час АП. 27 липня 2026.*

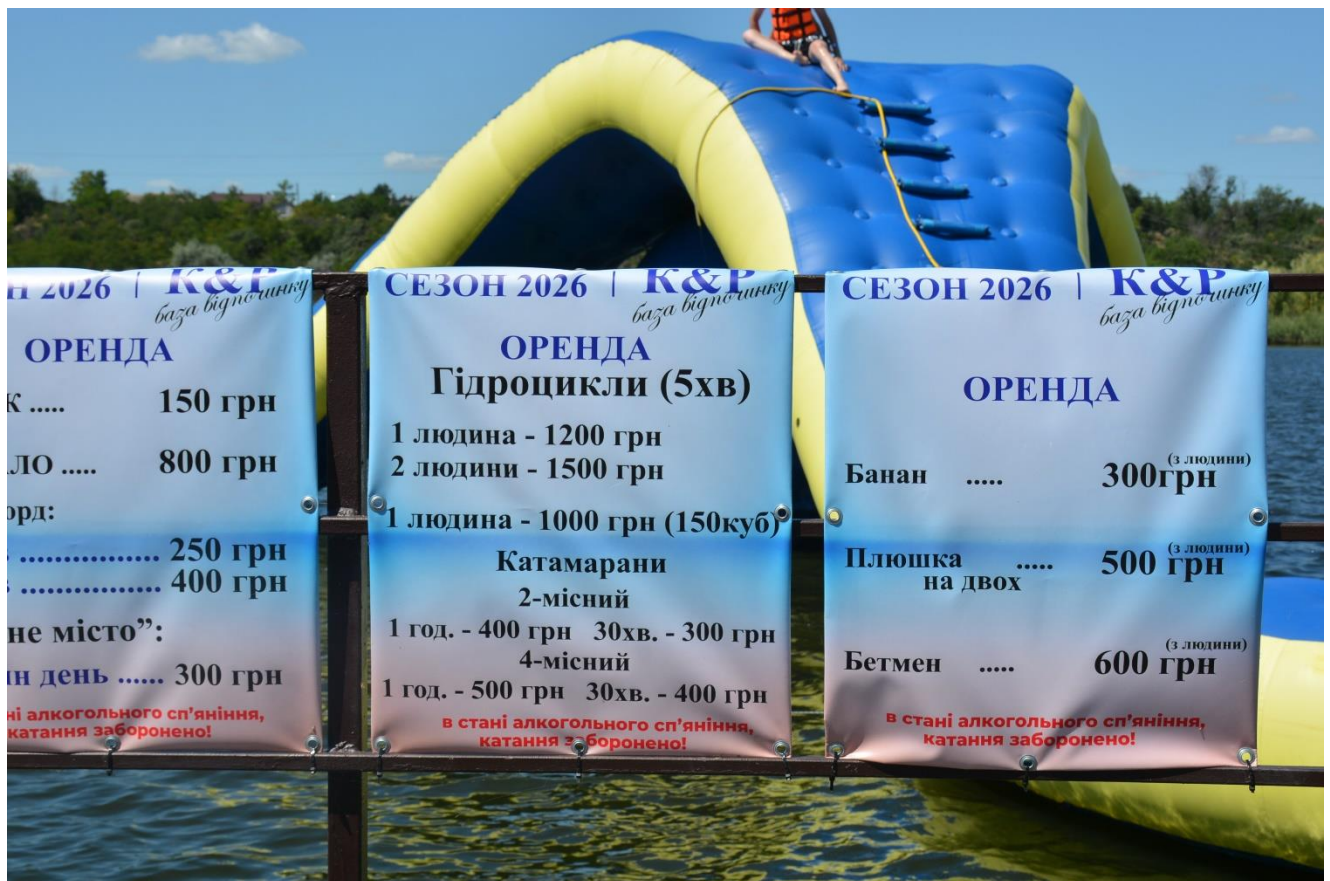
- 1) Не є відкритими базами для стоянок малих суден (БСМС), та відповідно, не мають рішень про відкриття баз та актів огляду БСМС органами місцевої влади погоджених із ДСМБВТіС, та, відповідно, належного штатного обладнання та ТЗ, згідно з вимогами розділу III Правила безпечної експлуатації БСМС (правила 2)<sup>2</sup>, зокрема таких, які передбачають в штатних розписах БСМС-прокатних пунктів наявність рятувальних водних ТЗ, кваліфікованих посадових осіб, які мають відповідні кваліфікаційні посвідчення і мають право бути інструкторами з експлуатації водних ТЗ, які здаються в прокат, перевірку кваліфікаційних посвідчень судноводія у осіб, яким водні ТЗ, гідроцикли, надаються в платне користування. Так, посвідчень судноводіїв-водіїв гідроциклів, реєстраційних судових документів на гідроцикли або ММС, адміністраціями баз відпочинку – не надано, (див. фото).

*Фото 5 Прейскуронт цін на послуги з прокату гідроциклів та засобів розваг на воді на базі відпочинку K&P, яка не має рішень органів влади про відкриття БСМС та відповідних актів огляду. Фото від 29 липня 2026.*

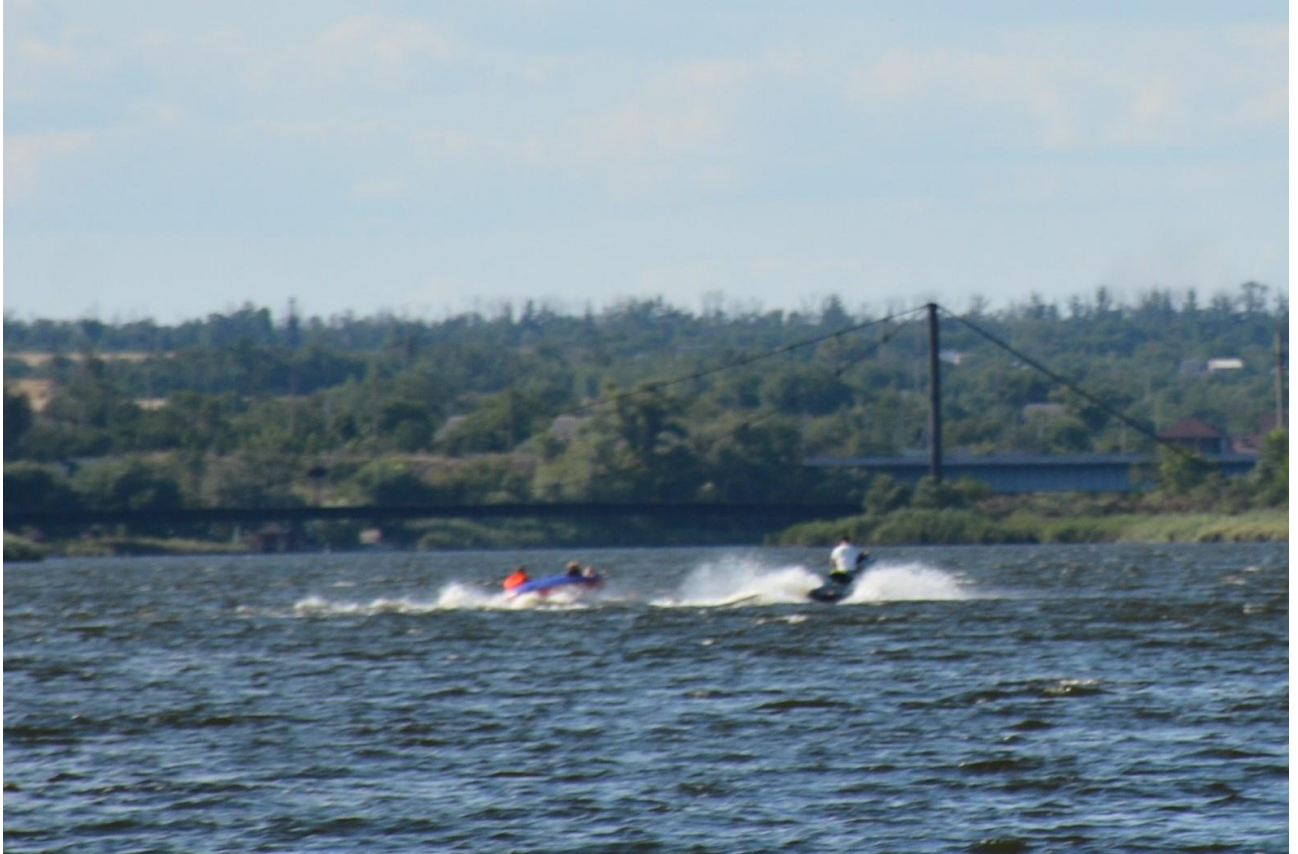
*Фото 6. Водний мотоцикл буксирує засіб розваг на воді (плюшка), повертає в район бази відпочинку Пальма. Фото зроблено на р. Інгулець в р-ні Карачунівського водосховища 29 липня 2026.*

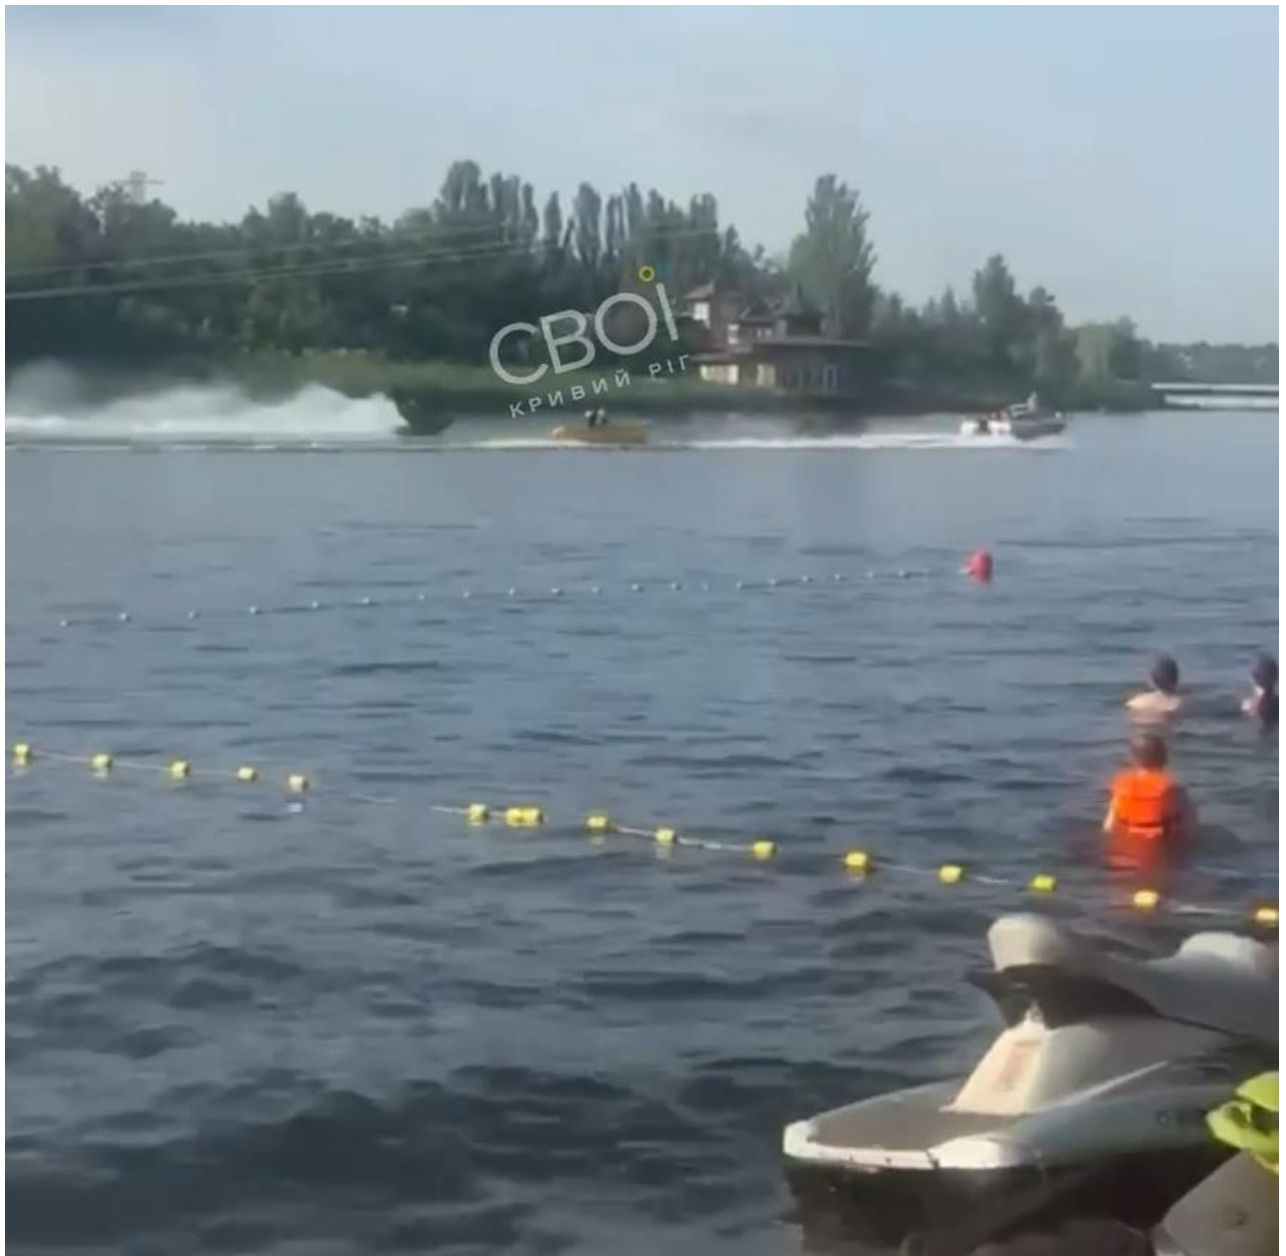
*Фото 7. Момент, коли гідроцикл обганяє водний атракціон ("банан").*

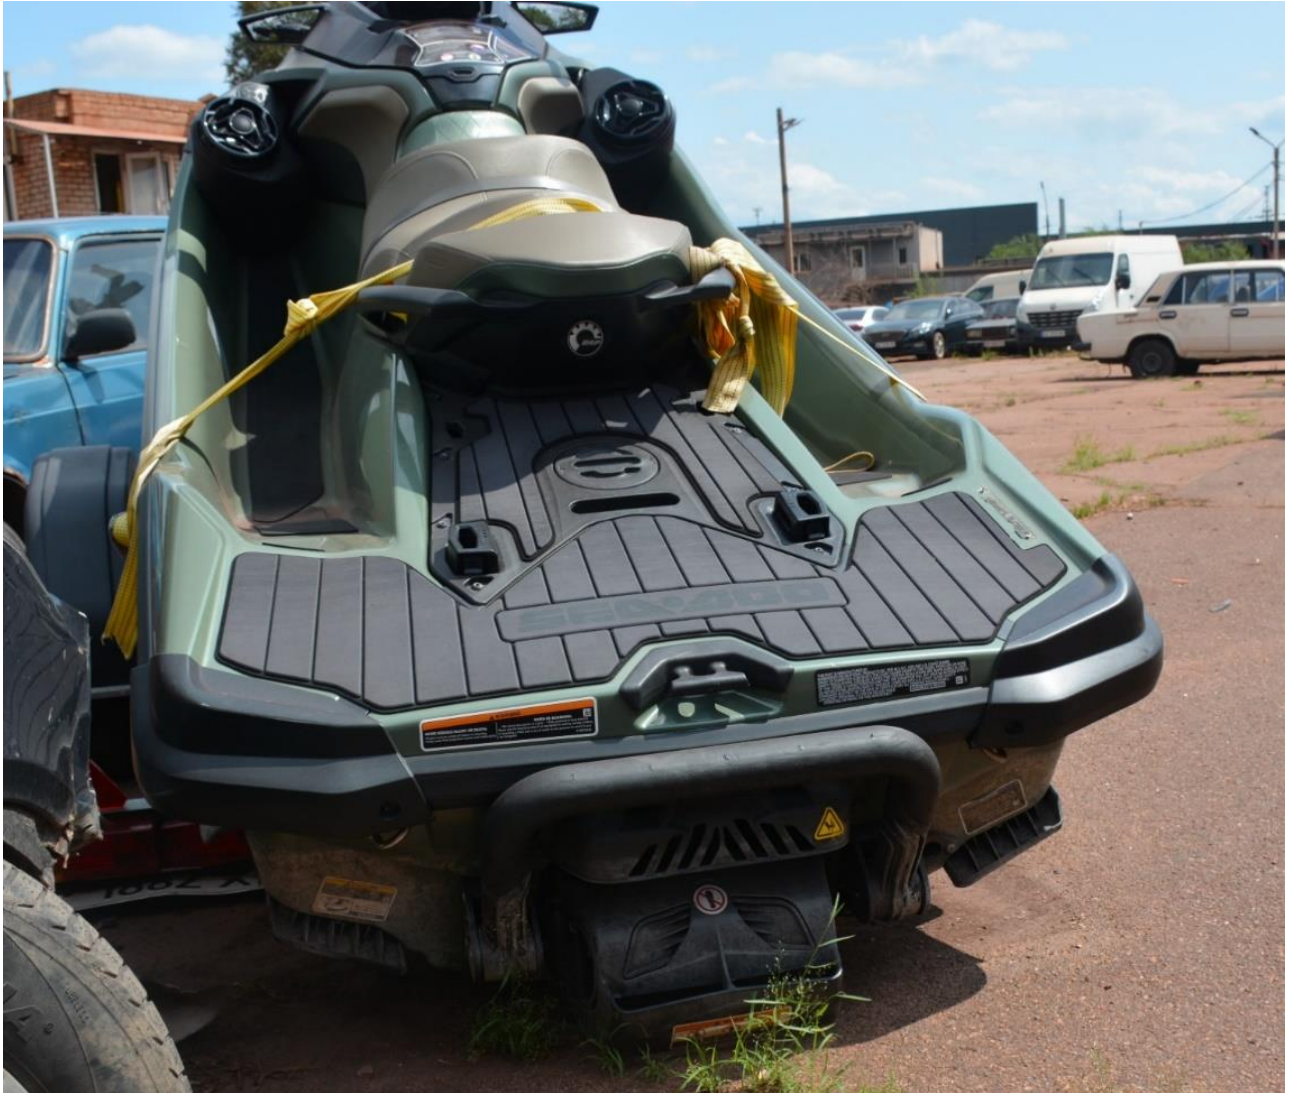
*Фото 9. В нижній частині корми гідроцикла видно ковш iBR в активованому стані. 26 липня 2026.*

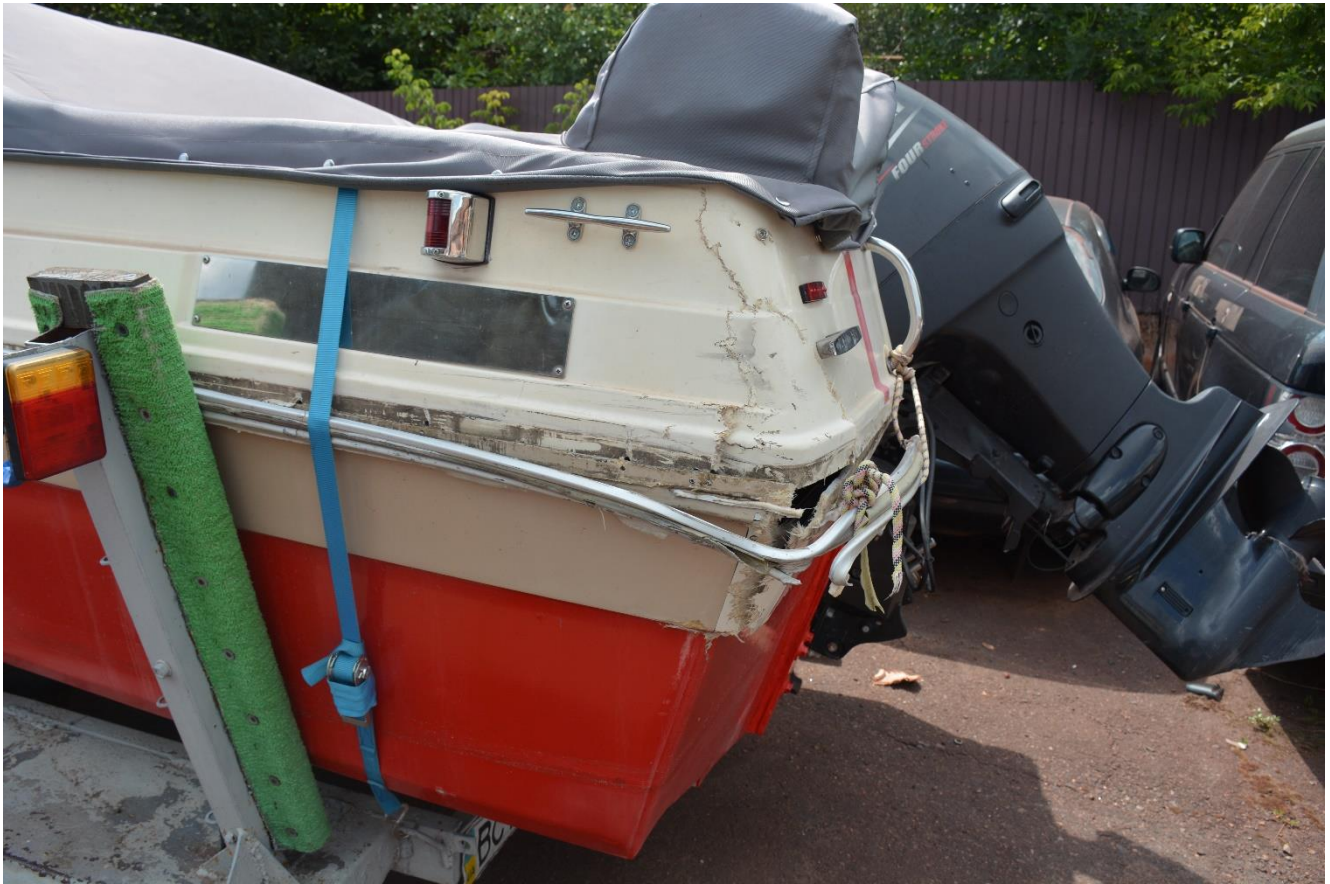
*Фото 10. Пошкодження транця корми з лівого борту ММС. (Фото 28 липня 2026 року).*

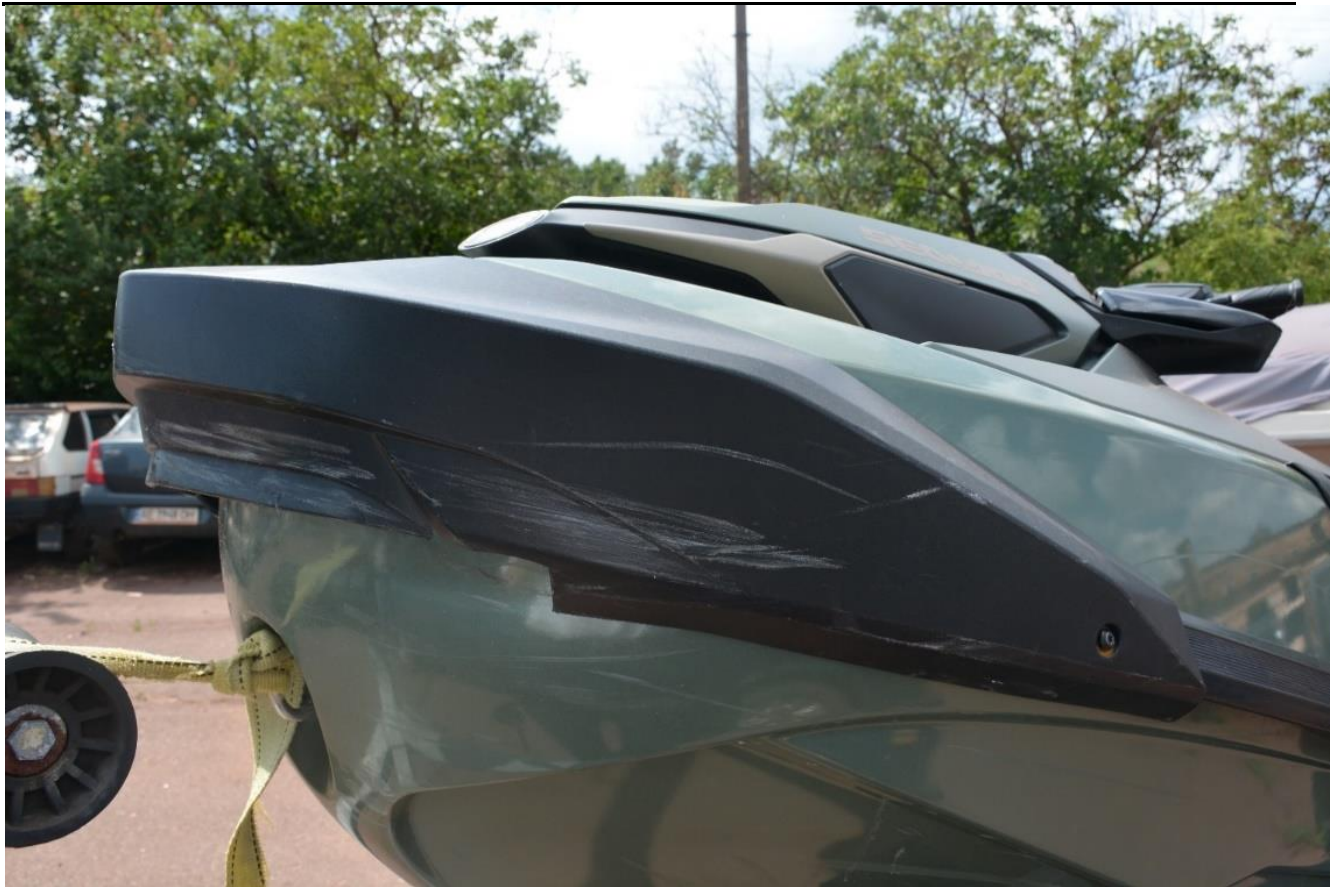
носу гідроцикла, тому вважаємо, що час руйнування був більший, характерний для удару твердих пластикових тіл (0,2 с). При тривалості удару **0,2 секунди**: середня сила становитиме близько **41–43 кН** (~4,1–4,3 тонн сили), що в цілому відповідає характеру і глибині пошкоджень суден, які зафіксовані при огляді суден.

*Фото 11. Носова частина гідроцикла після аварійної події. На фото видні поздовжні подряпини в напрямку взаємодії ТЗ в АП, відсутність елементів риштування форштевня (рами), які характеризують силу і вектор зіткнення ТЗ.*

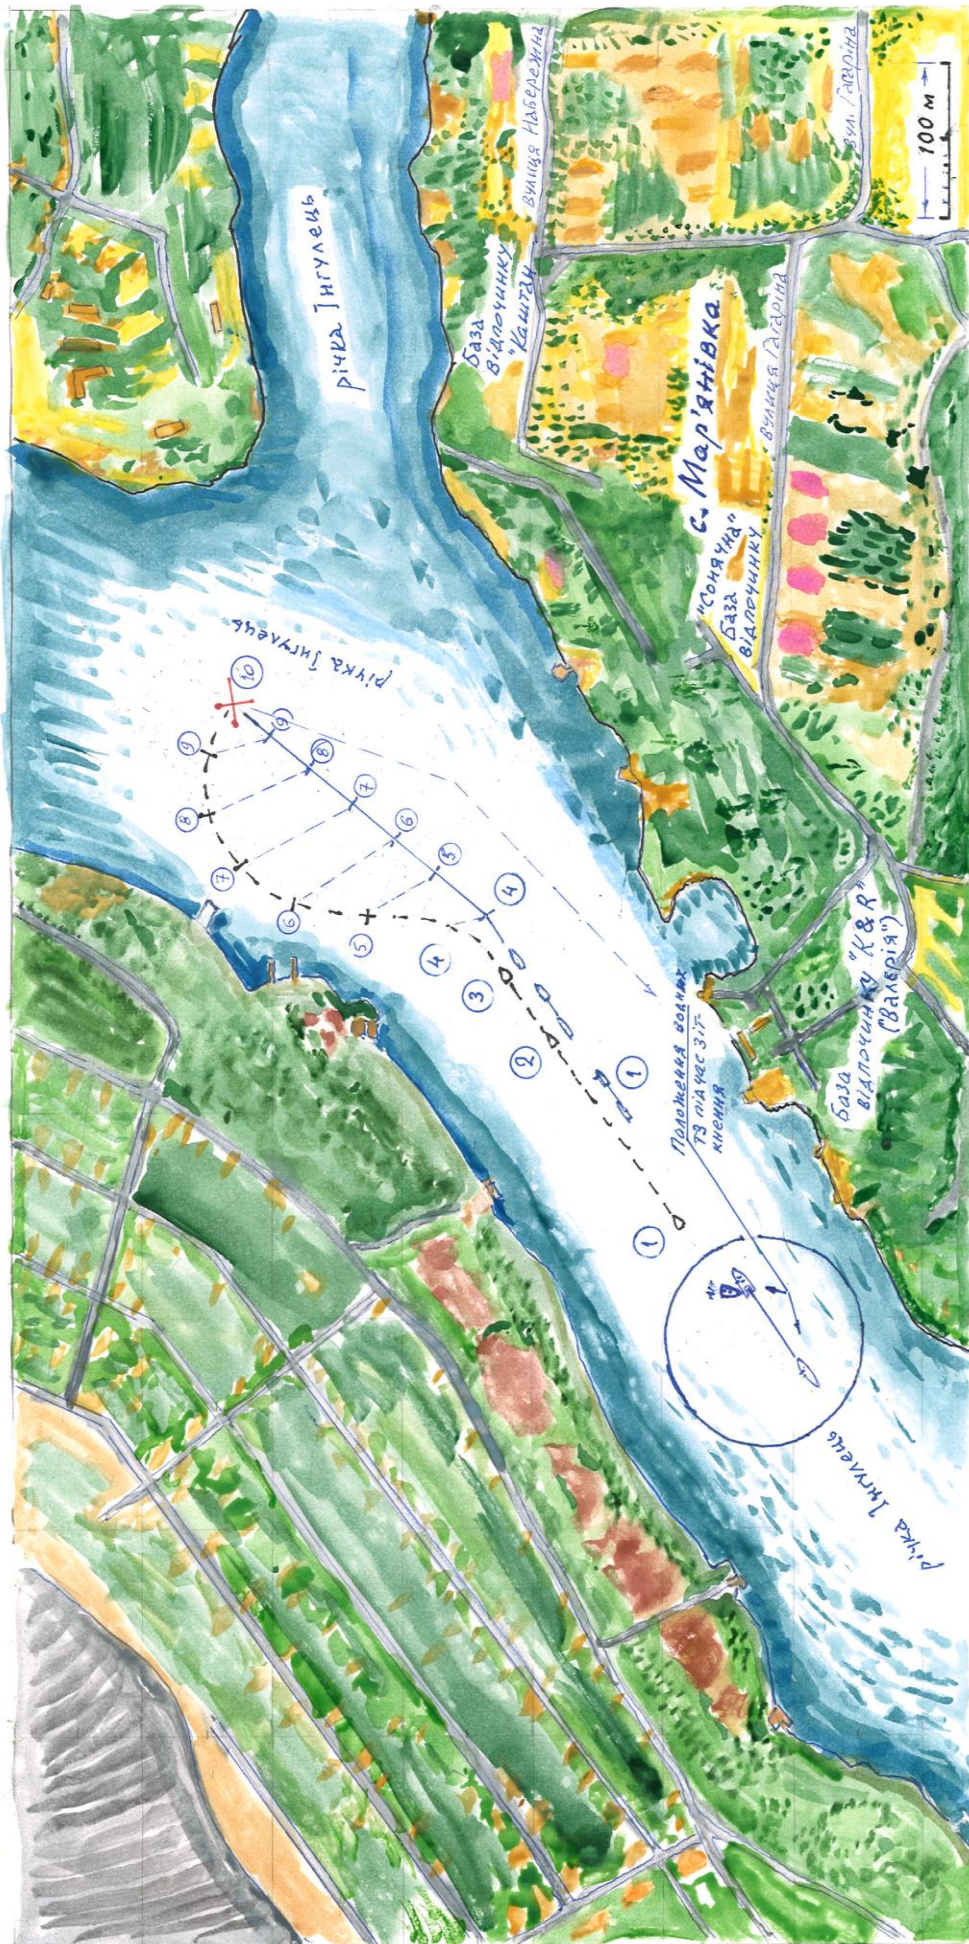
Схема руху суден (відповідно до даних відеозйомки)  
(реконструкція аварійної події)

6.2.8. Зважаючи на викладене, враховуючи покази свідків, відеозапис, ймовірні обставини плавання та траєкторії руху гідроцикла (див. схему руху суден, мал. 1), з урахуванням даних отриманих при реконструкції АП та технічних можливостей/обмежень даної моделі гідроциклу та візуального огляду пошкоджень ТЗ після АП, група з розслідування робить висновок, що водій гідроцикла під час виконання маневру не взяв до уваги конструктивні особливості й гідродинамічні властивості корпусу BRP Sea-Doo GTX на стабільній платформі ST<sup>3</sup>, що визначають поведінку плавзасобу на циркуляції. Також не було передбачено траєкторію руху іншого учасника події, адже судноводій малого судна, що прямував глибоководним руслом, відповідно до зміни напрямку русла, здійснив невеликий відворот вліво (у бік гідроцикла). Відповідно, приблизно на 15-й секунді від початку повороту гідроцикла на циркуляцію відбулося зіткнення. За цей інтервал часу мале судно пройшло орієнтовно 225 м, відвернувши від початкового курсу на 15° вліво.

Швидкість суден розрах. (згідно з відео)  
Початкова швидкість гідроліній: 95-100 км/год (22,1 м/с)  
Швидкість малого судна з апарату: 45-50 км/год (12,2 м/с)  
Кінцева швидкість гідроліній: 55-65 км/год (16,7 м/с)  
(на циркуляції). Кінцева швидкість суден зупинене  
Заносом - еррозії гідроліній на циркуляції.

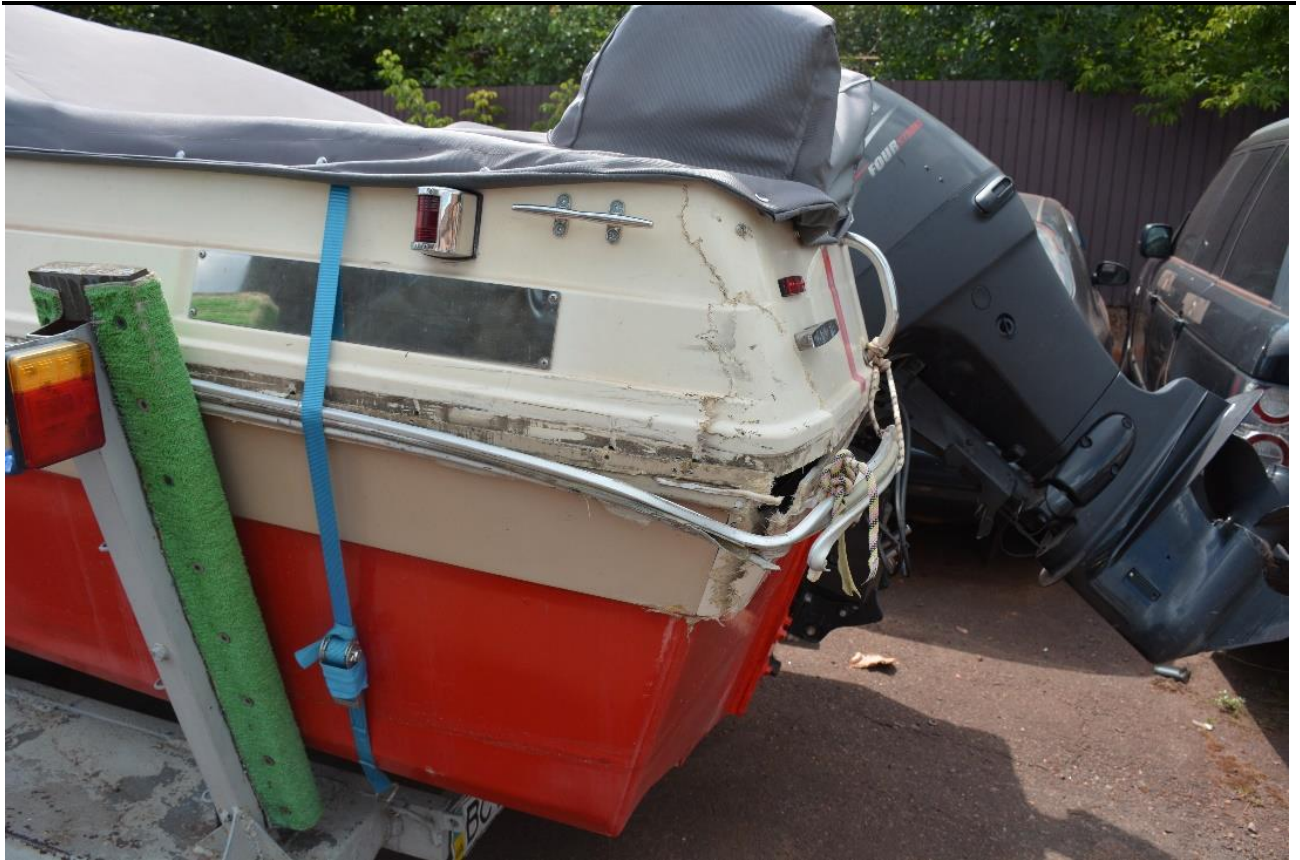
*Фото 12. Пошкодження транца корми з лівого борту (Фото 28 липня 2026 року).*

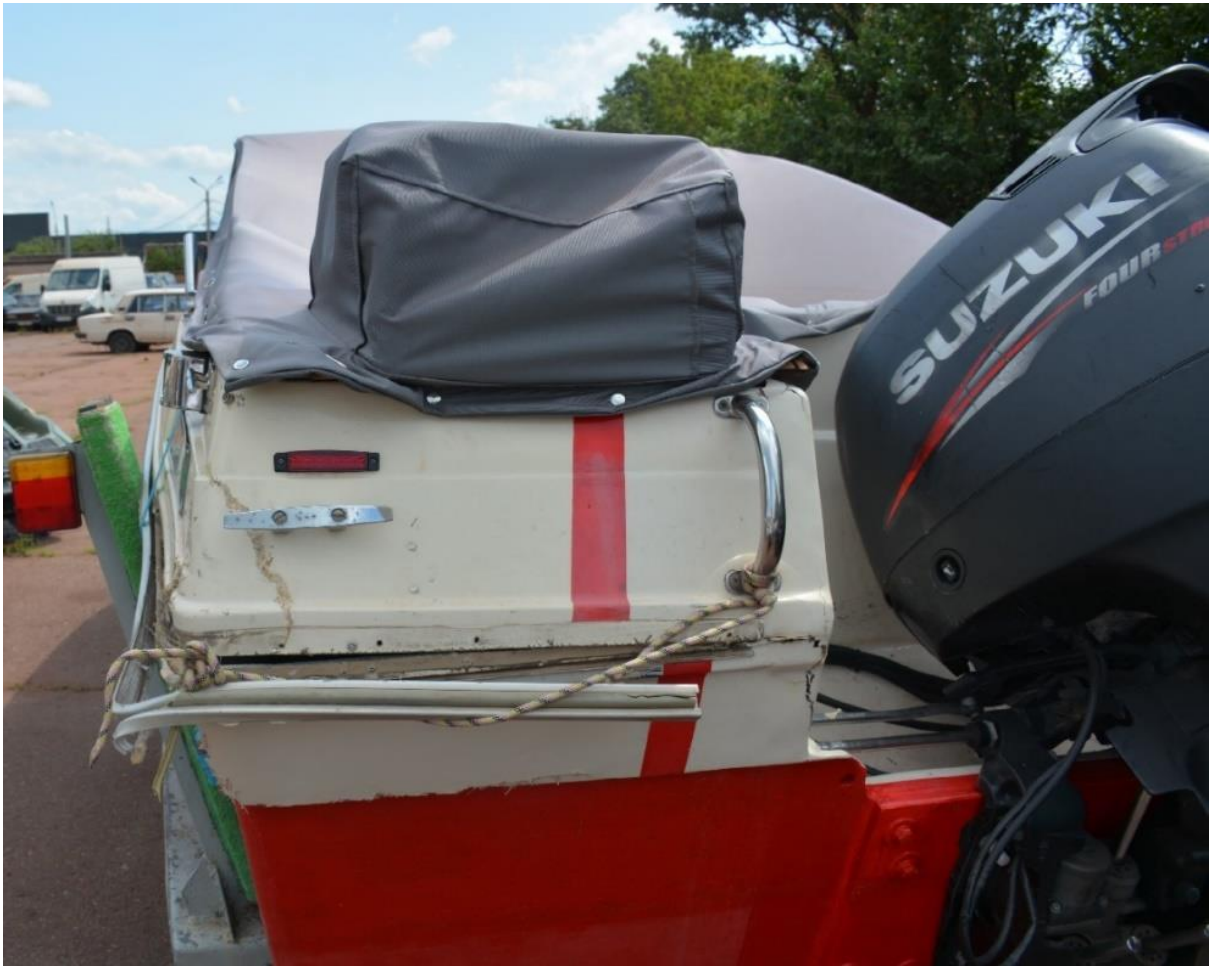
*Фото 13. Корма малого моторного судна Azura-480 Open. Ступінь пошкоджень відповідає розрахованим фізичним зусиллям удару ТЗ під час АП. 28 липня 2026.*
