## НАЦІОНАЛЬНЕ БЮРО РОЗСЛІДУВАНЬ НА ТРАНСПОРТІ

| ТИП ПС: | K-10 «Свіфт» |
| РЕЄСТРАЦІЙНИЙ ЗНАКИ: | UR-KAI |

**Остаточний звіт**  
**за результатами технічного розслідування катастрофи літака K-10**  
**«Свіфт» UR-KAI, експлуатант ТОВ «Західноукраїнська школа авіації»,**  
**що сталася 27.07.2024 під час виконання навчально-тренувального**  
**польоту у пілотажній зоні ЗПМ «Цунів»**

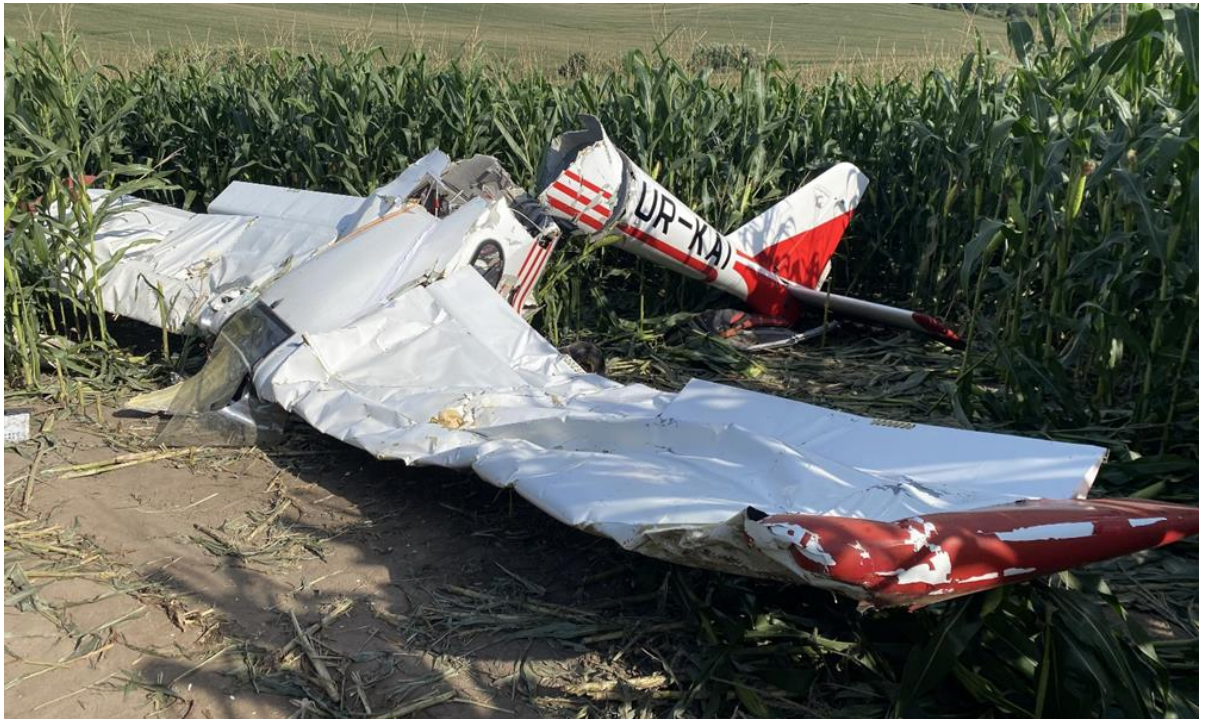
Внаслідок зіткнення із землею ПС повністю зруйнувалося. Задня частина фюзеляжу літака відламана за пілотською кабіною, двигун знаходиться на рамі кріплення та сильно зміщений вправо відносно поздовжньої осі літака. Повітряний гвинт має три зламані лопаті. Консолі крила знаходяться на штатних вузлах кріплення та значно деформовані. Елерони відхилені: лівий вгору, правий - вниз.

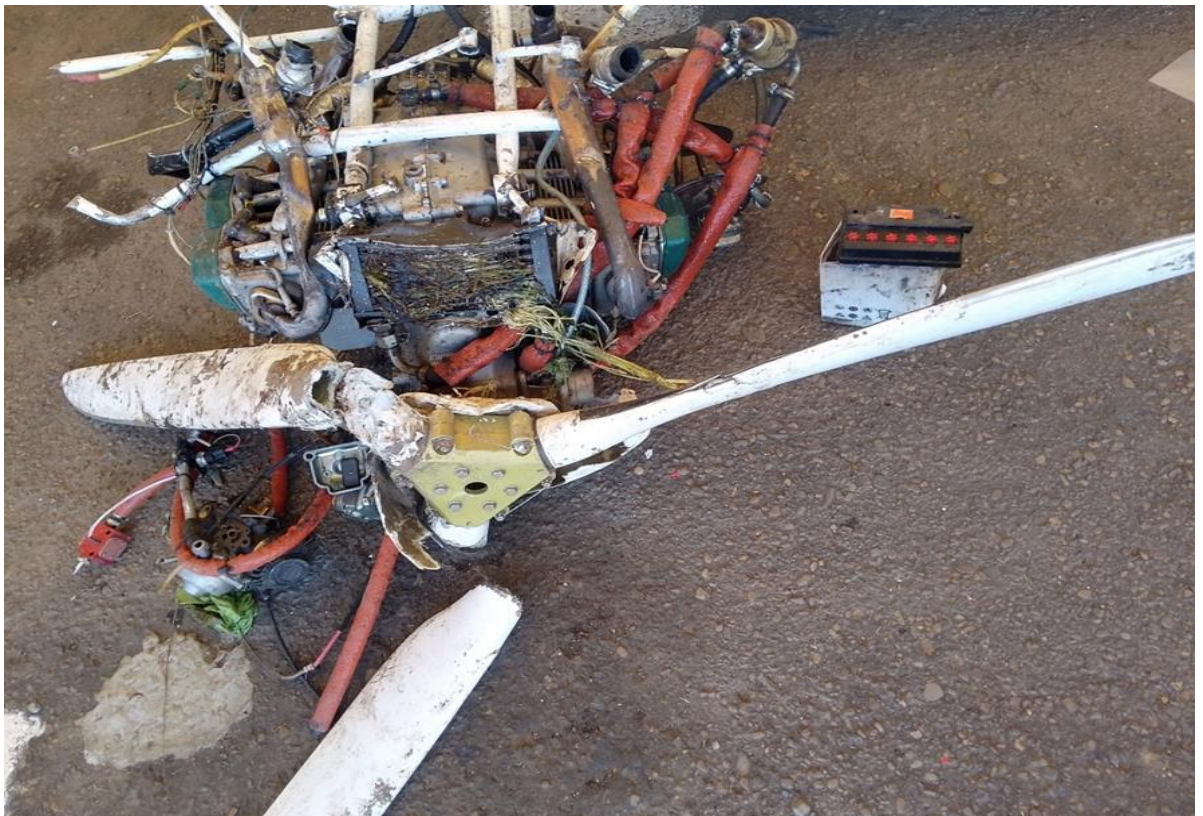
Детальний опис частин літака.  
Повітряний гвинт.

Кок повітряного гвинта зруйнований. Дві лопаті повітряного гвинта зруйновані до комлевих частин, які знаходяться у втулці повітряного гвинта, з них одна зруйнована додатково на відстані 150 мм від кінців лопаті. Друга лопать гвинта зруйнована приблизно на 1/4 довжини. Третя лопать гвинта зламана, не відділилася від редуктора та знаходиться в закріпленому стані в редукторі у верхньому положенні.

Під час удару об землю двигун працював, гвинт обертався, про що свідчать всі три зламані лопаті, оскільки на двигунах типу ROTAX 912 ULS авторотації гвинта не відбувається; одна з лопатей гвинта зламана під кутом 45°, під дією крутного моменту працюючого двигуна та сили від удару направленої спереду назад.

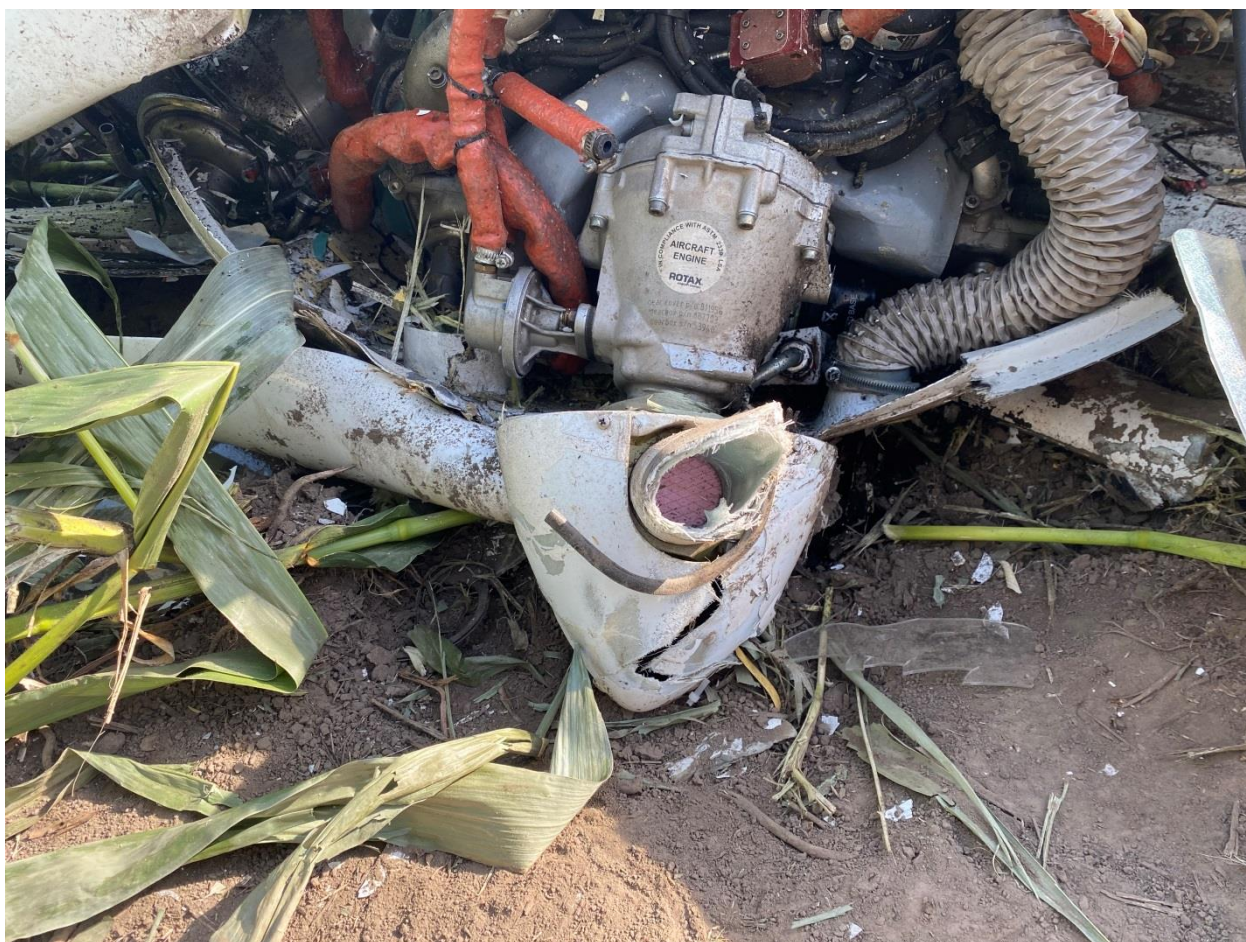
Рама кріплення двигуна має суттєві деформації, всі вузли кріплення двигуна на раму та рами на фюзеляж деформовані. Амортизатори двигуна цілі. Радіатори та їх кріплення сильно деформовані, радіатор системи охолодження відірваний. Патрубки вихлопної системи сильно деформовані. Карбюратори відірвані від фланців. Фланці видимих пошкоджень не мають. Маслобак відірвано з кріплень, верхня частина маслобака вирвана, видно витік масла. Циліндри, картер, редуктор видимих пошкоджень не мають. Лівий впускний колектор встановлений штатно, правий відірваний в задній частині і зміщений в сторону поздовжньої осі двигуна. Свічки запалювання, свічні наконечники та проводи не мають видимих пошкоджень. Акумулятор вирвано з місць кріплення, корпус акумулятора розбитий.

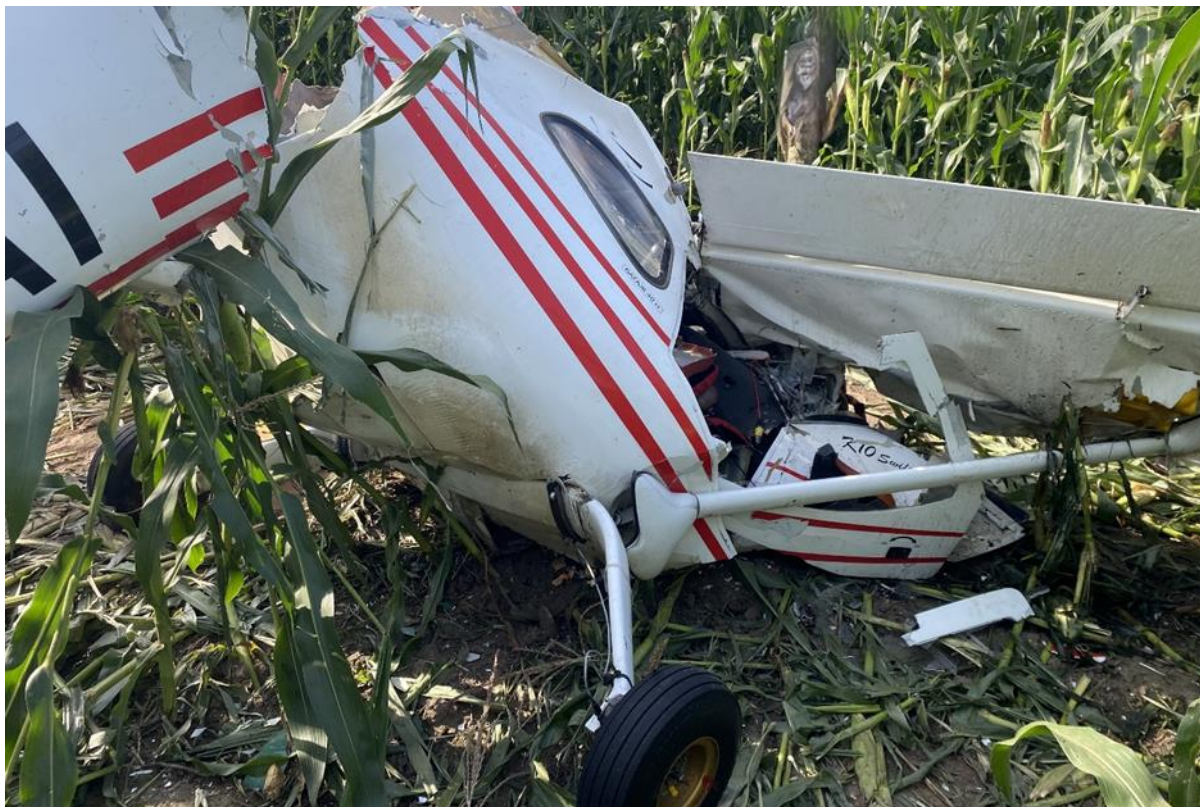
Фюзеляж зламаний приблизно в задній частині пілотної кабіни.

Хвостова балка з оперенням знаходиться на землі. Передня частина фюзеляжу знаходиться на землі під кутом приблизно 60°. Протипожежна перегородка також сильно деформована в нижній частині, вдавнена спереду назад, знаходиться приблизно під кутом 60° відносно поздовжньої осі фюзеляжа. Верхня частина в місці кріплення верхнього капота не має значних ушкоджень. Капоти знаходяться – верхній поряд з літаком, нижній під силовою установкою. Двері зруйновані, знаходяться поряд з літаком. Фюзеляж деформований в багатьох місцях, сильно зміщено назад передню частину, де встановлені педалі, пульт ручного керування. Каркас приладової панелі, підлога, сидіння деформовано. Хвостова балка видимих руйнувань не має.

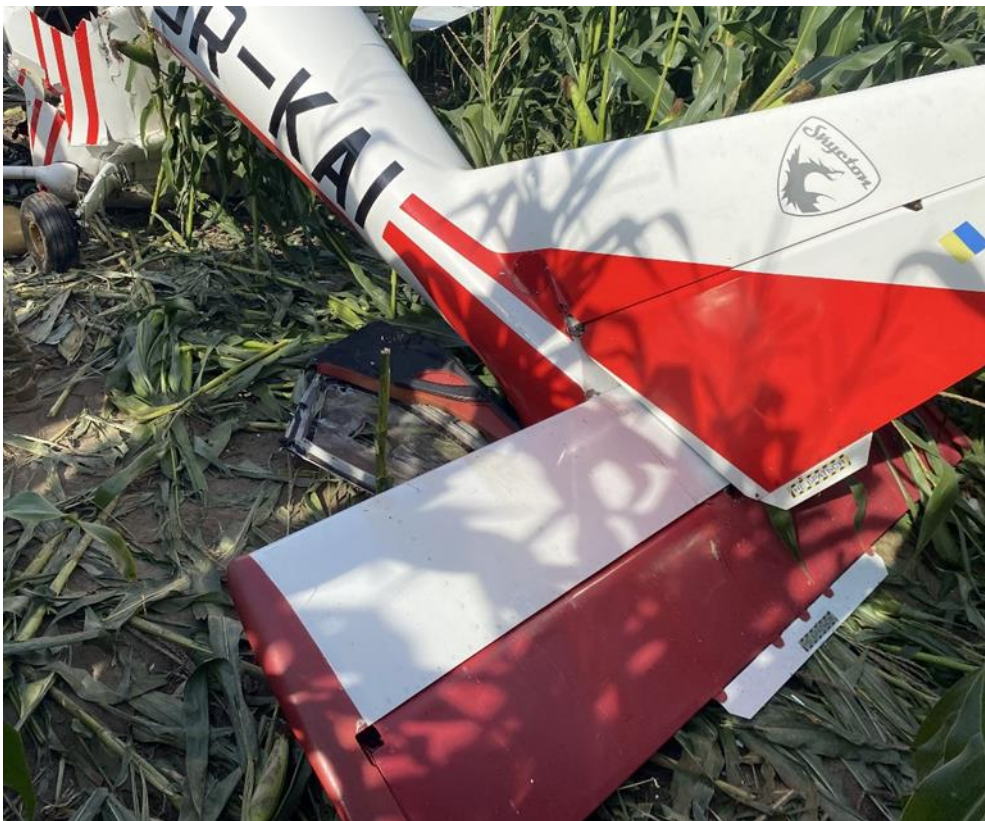
Вертикальне - ціле, ушкоджень не має. Стабілізатор не пошкоджений, руль висоти має ушкодження у вигляді відірваної качалки руля. Качалка руля висоти вирвана через значне зміщення тяги руля висоти спереду назад. Тяга зміщена назад відносно нормального положення на 150-180 мм та заклинена. Наконечник тяги зігнутий. Під заклепками кріплення качалки до нервюр видно вирвані куски металу нервюр руля висоти.

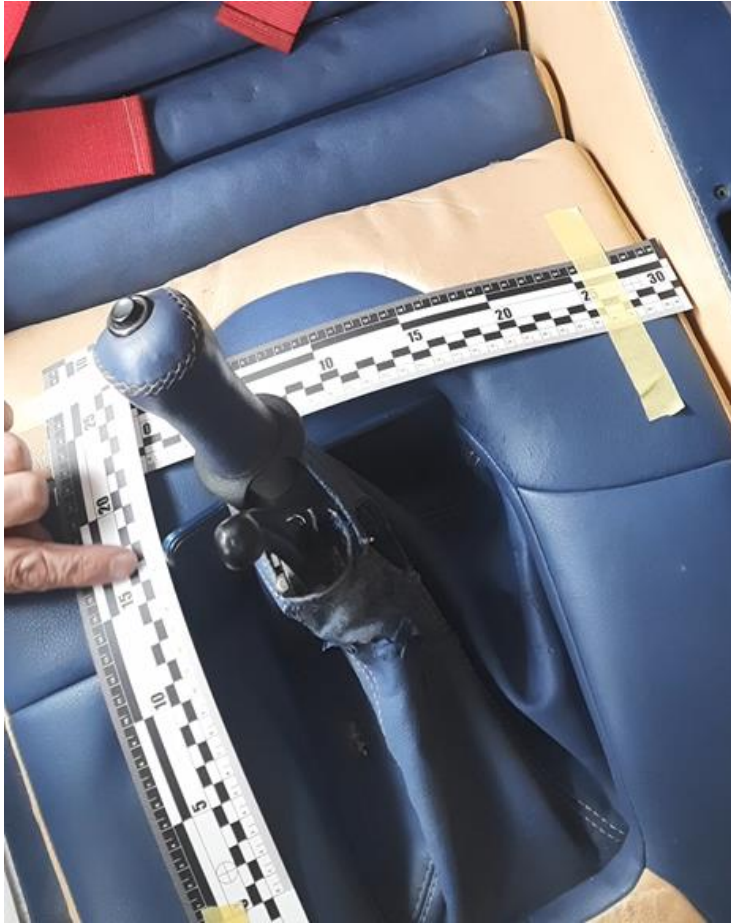
Фото 2.

- В ході досліджень створити умови, за яких Об'єкт №1 зайняв в ніші правого важеля управління Об'єкту №2 таке положення, яке повністю заблокує правий важіль управління літаком, не вдалося (див. Фото 2);

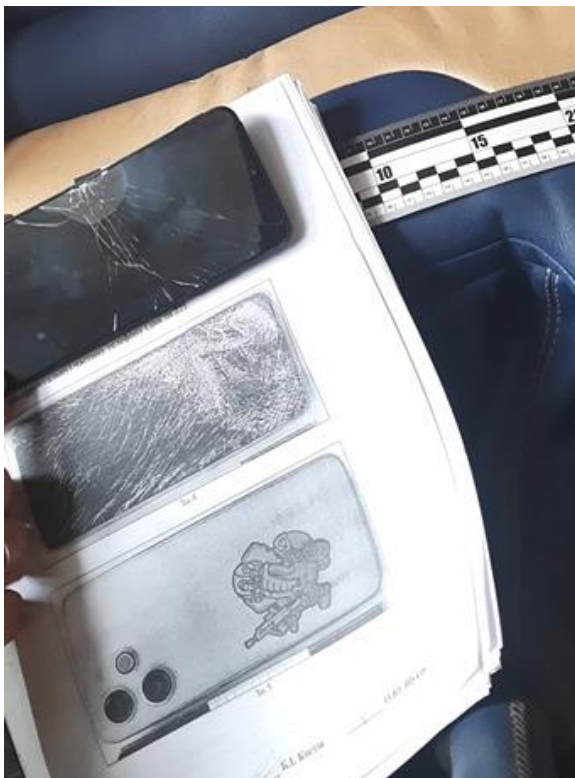
*Фото 3.*

- В ході досліджень Об'єкт № 1 міг зайняти в ніші правого важеля управління літака Об'єкту №2 таке положення, при якому переміщення важеля ручки керування літаком призвело до деформацій, аналогічних деформаціям, присутніх на мобільному телефоні моделі Xiaomi Redmi 12 (серійний номер 23053RN02Y), вилученому на місці авіаційної події (див. Фото 3);

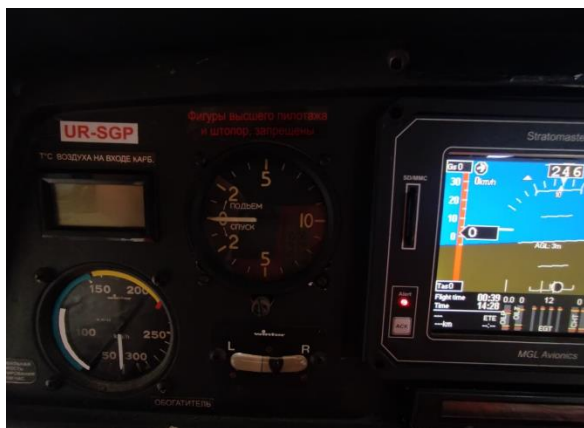
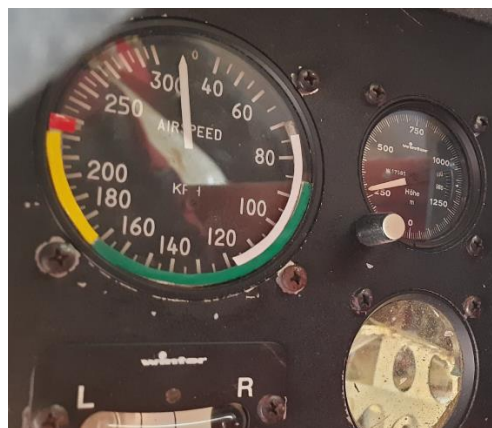
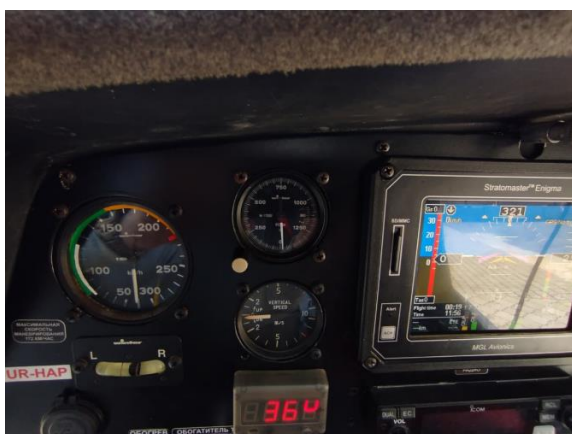
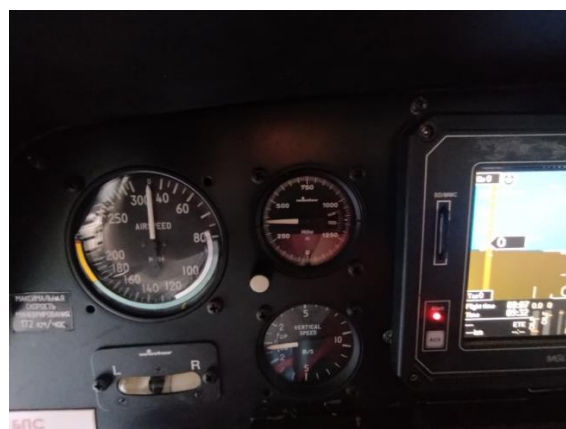
Група з розслідування відмічає, що розташування шкали відліку вказівника повітряної швидкості на літаках, які експлуатуються ТОВ «ЗУША», відрізняється.

*Фото вказівника повітряної швидкості на панелі приладів літака UR - SGP*

*Фото вказівника повітряної швидкості на панелі приладів літака UR - KAI*

*Фото вказівника повітряної швидкості на панелі приладів літака UR - HAP*

*Фото вказівника повітряної швидкості на панелі приладів літака UR - MAC*

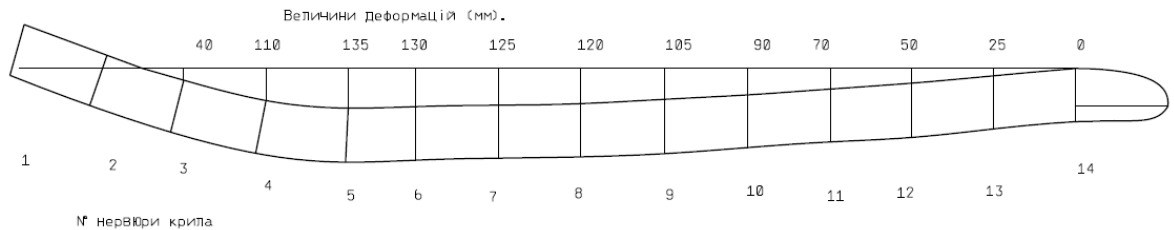
Рис. 1 Вид консолі спереду

Група з розслідування, під час огляду місця події виявила, що положення лівого і правого напівкрила не відповідало конструктивному положенню установки крила.

Вимірювання геометрії консолі крила відбувалось за допомогою нитки і рулетки. Точність вимірювання  $\pm 5$  мм дозволяє зробити висновок про величину деформації консолі.

Група з розслідування припускає, що обидві консолі крила могли бути деформовані в польоті, під дією перевантаження, що перевищує максимальне експлуатаційне перевантаження. Окрім того, ліва консоль отримала додаткові деформації та ушкодження в результаті зіткнення з землею. Літак є високопланом, тому одночасне зіткнення з землею обох консолей крила неможлива.

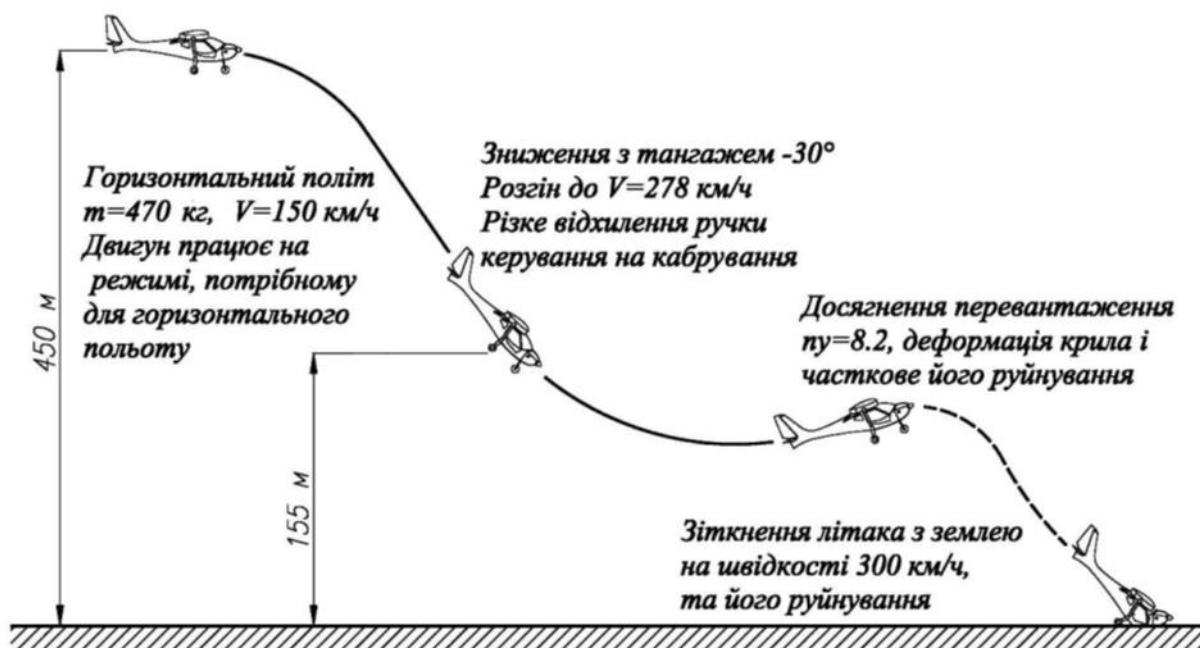
Рис. 2 Траєкторія руху літака

При моделюванні передбачалося, що в початкових умовах літак знаходився на висоті  $H=450$  м, мав швидкість  $V=150$  км/год. Зниження починається зменшенням кута тангажу до  $\theta = -30^\circ$ . Під час моделювання, приймається, що в процесі зниження витримується постійний тангаж  $\theta = -30^\circ$ . З розрахунків встановлено, що вже на 2,9 секунді швидкість досягає  $V=235$  км/год, що вже достатньо для виконання маневру з перевантаженням  $n_y = +6,8$ . Швидкість польоту продовжує зростати, на 9,6 секунді швидкість польоту досягає  $V=266$  км/год, а кут нахилу траєкторії після ряду коливань встановлюється на рівні  $\theta = -25,36^\circ$ . Таким чином, на 10,25 секунді та висоті  $H=155$  м досягається швидкість  $V=278$  км/год, достатня для виконання маневру з перевантаженням  $n_y = +8,2$ , яке привело до деформації та звалювання. Вертикальна швидкість при цьому досягла  $V_y = -32,37$  м/с. Перевантаження було менше руйнуючого значення, тому крило від літака не відірвалося, а тільки деформувалося та втратило аеродинамічну форму, що також призвело до можливого часткового заклинювання тяг керування елеронами. Згідно з КЛЕ

літака, звалювання відбувається в основному в ліву сторону з одночасним опусканням носа. Літак почав неконтрольований розгін та зіткнувся із землею на швидкості  $V \approx 300$  км/год. Літак втратив аеродинамічну форму крила, тому траєкторія його після звалювання та деформації важко прогнозована.

Ймовірне різке відхилення ручки керування літаком призвело до створення перевантаження  $n_y=+8,2g$ , яке, хоч і не призвело до руйнування літака, але обумовило втрату аеродинамічної форми несучої поверхні та динамічне звалювання. Після звалювання літак набрав швидкість у пікіруванні, та зіткнувся із землею на швидкості приблизно 300 км/год, що призвело до його руйнування (величина швидкості підтверджується фото вказівника швидкості на панелі приладів літака).

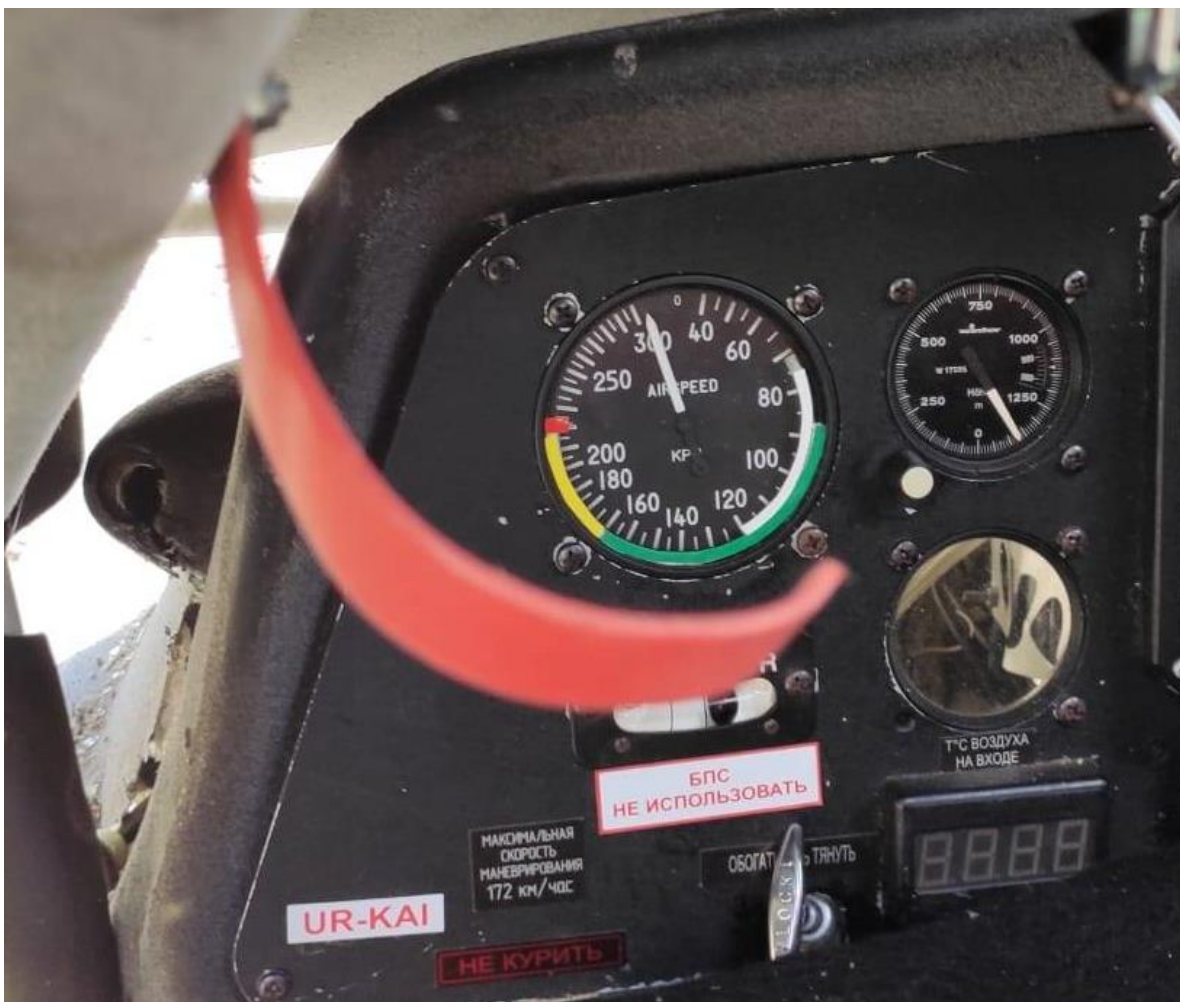
Таким чином, відбувся розгін літака до швидкостей, що перевищують експлуатаційні обмеження та різке відхилення органів керування (руля висоти) на швидкості більшій, ніж 278 км/год (швидкість максимального маневреного навантаження 172 км/год).

**Примітка:** при ударі літака вказівник швидкості, що базується на вимірюванні динамічного напору повітря, зазвичай фіксує максимальне значення приладової швидкості, що відповідає моменту руйнування системи датчиків або моменту завершення роботи приладів. Покази можуть різко зрости до межі шкали або зупинитися на значенні, що передувало удару, через руйнування трубок Піто. При деформації або моментальному руйнуванні приладової панелі стрілка механічного вказівника може «застигати» на останньому зафіксованому значенні.
