**НАЦІОНАЛЬНЕ БЮРО
З РОЗСЛІДУВАННЯ АВІАЦІЙНИХ ПОДІЙ ТА ІНЦИДЕНТІВ
З ЦИВІЛЬНИМИ ПОВІТРЯНИМИ СУДНАМИ**

**ОСТАТОЧНИЙ ЗВІТ ЗА РЕЗУЛЬТАТАМИ РОЗСЛІДУВАННЯ
СЕРЬОЗНОГО ІНЦИДЕНТУ - ЗІТКНЕННЯ ПС ІЗ
ПЕРЕШКОДОЮ НА ЗЕМЛІ ПІД ЧАС ВИКОНАННЯ ВІДХОДУ
НА ДРУГЕ КОЛО**

ЕКСПЛУАТАНТ (ВЛАСНИК) ПС:	ТОВ «Українська льотна академія «Хімічні авіаційні технології»
ТИП ПС:	XIAT-650B
РЕСТРАЦІЙНИЙ НОМЕР:	UR-XIA
МІСЦЕ ПОДІЇ:	район ПЗПМ «Широке», Веселівський район, Запорізької обл.
ДЕРЖАВА МІСЦЯ ПОДІЇ:	УКРАЇНА
ДАТА ПОДІЇ:	29.07.2018р.

ОСТАТОЧНИЙ ЗВІТ
за результатами розслідування серйозного інциденту
з ПС ХІАТ-650Б UR-XIA, що стався 29.07.2018 року під час виконання
відходу на друге коло в районі
ЗПМ «Широке» (Веселівського району, Запорізької обл.)

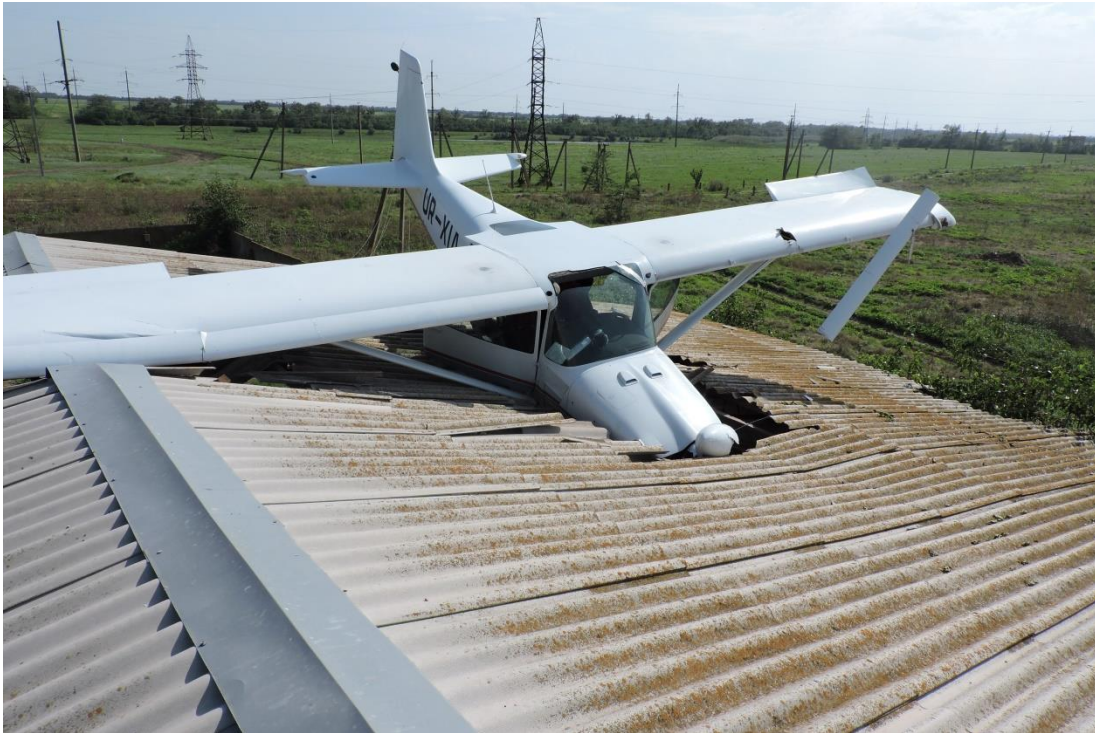
Фото 2

Літак зіткнувся лівою основною стійкою шасі з дротами ЛЕМ та обірвав їх. Після зіткнення, обірвані дроти пошкодили закінцівку та передкрилок лівого крила. В результаті зіткнення, літак майже втратив поступову швидкість, його розвернуло вліво на 90° та він впав з парашутуванням на кришу зерносховища.

Літак знаходиться на даху зерносховища з МК=340°. Під час падіння на дах літак майже не мав поступової швидкості, тому зазнав незначні пошкодження, а саме: повністю зруйнований повітряний гвинт, передня стійка шасі зруйнувала шиферне покриття даху та застрягла в ньому, нижні копоти двигуна та передня частина днища фюзеляжу зазнали подряпини, розшарування та пробоїни. На лівому крилі відірвано передкрилок та зруйновано закінцівку крила.

Після зіткнення стійкою шасі з дротами ЛЕМ, ПС розвертає вліво на 90° , та воно, майже без поступової швидкості, опускається на дах зерносховища (Фото 2, 4).

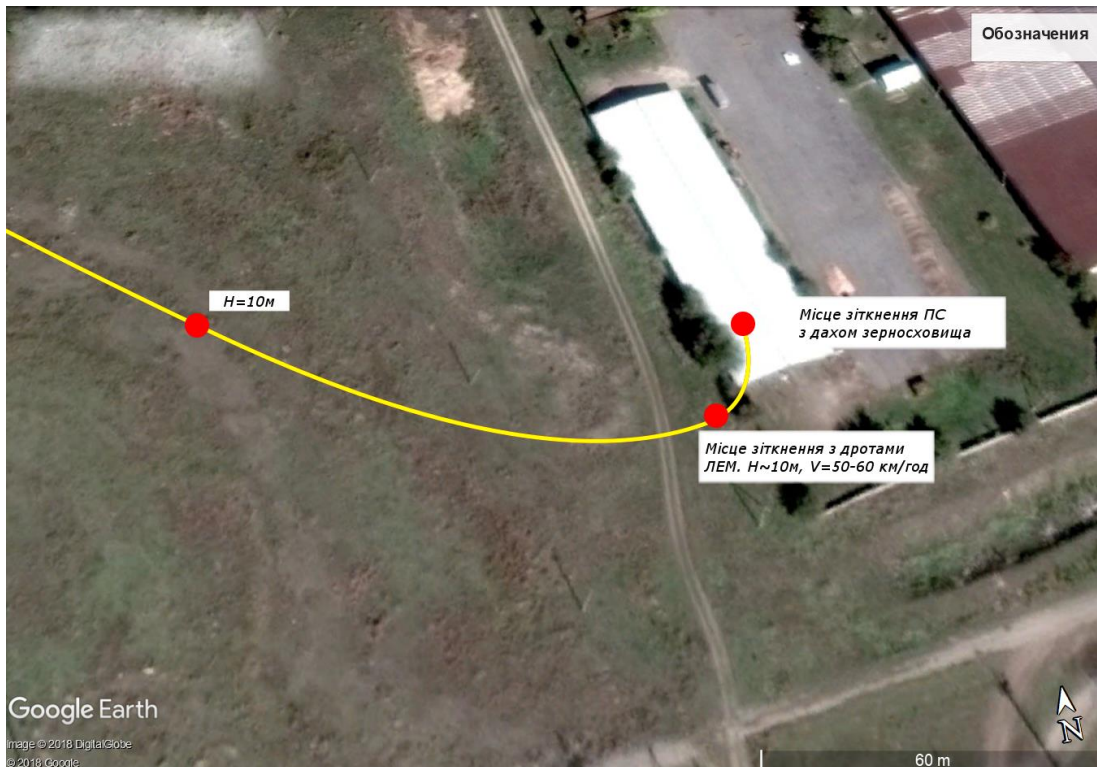
Малюнок 2.

Пілот збільшує режим роботи двигуна до злітного, але через виникнення сильного попутного вітру, ПС з закритками випущеними в посадочній конфігурації, дуже повільно набирає висоту та збільшує поступову швидкість.

Враховуючи, що він не зможе перелетіти через високовольтну лінію електромереж висотою 18 метрів, на висоті польоту, приблизно, 10 – 12 метрів пілот, з невеликим креном починає відвертати вліво, з метою уникнення зіткнення з високовольтною ЛЕМ.

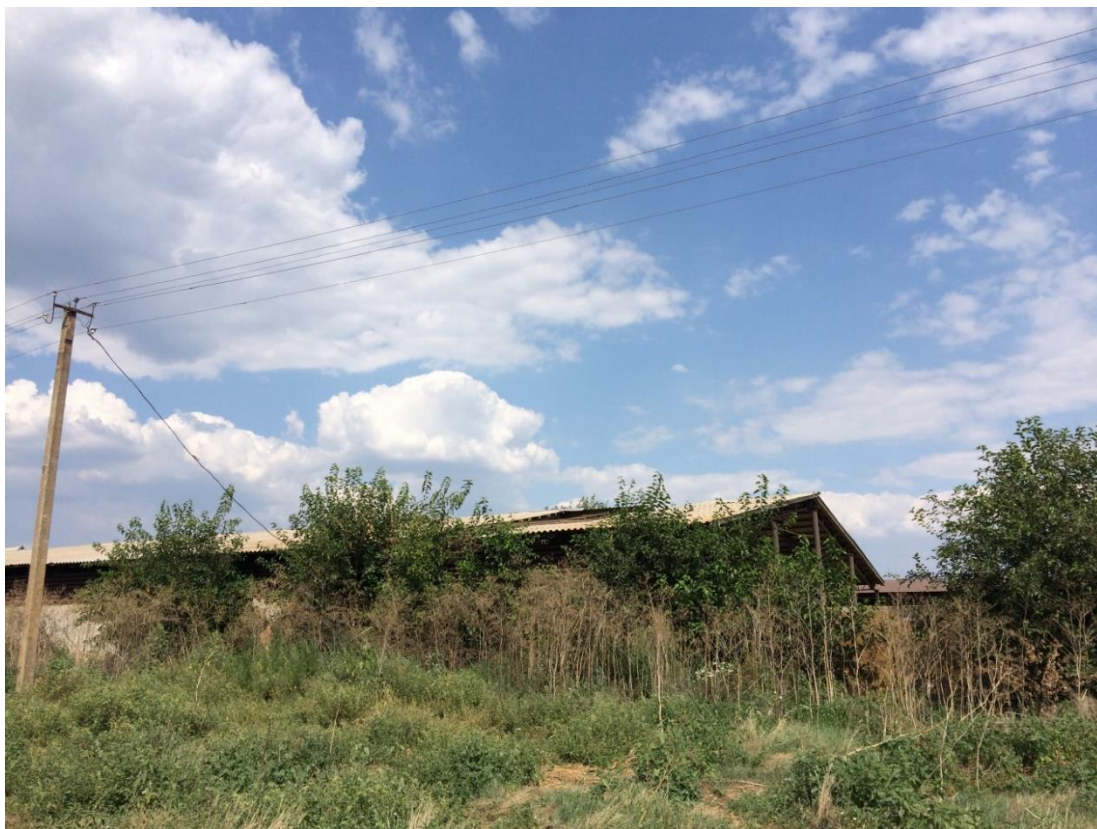
Фото 3.

Пілот уникає зіткнення з високовольтною ЛЕМ, але під час маневру ПС втрачає швидкість та висоту і на швидкості 50 – 60 км/год, на висоті, приблизно, 9 – 10 метрів лівою стійкою шасі чіпляється за дроти іншої ЛЕМ 10кВт. (Фото 3)
