Національне бюро з розслідування авіаційних подій та інцидентів з цивільними повітряними суднами

ПОПЕРЕДНІЙ ЗВІТ ЗА РЕЗУЛЬТАТАМИ РОЗСЛІДУВАННЯ СЕРЬОЗНОГО ІНЦИДЕНТУ

Місце події:	аеродром «Київ (Жуляни)»	Номер справи/розслідування:	27/2021
Дата і час:	21.05.2021 01:17 UTC	Реєстраційний номер ПС:	4X-CUZ
Тип ПС:	Hawker H25B	Тілесні ушкодження:	немає
Тип польоту:	медичний чартерний рейс

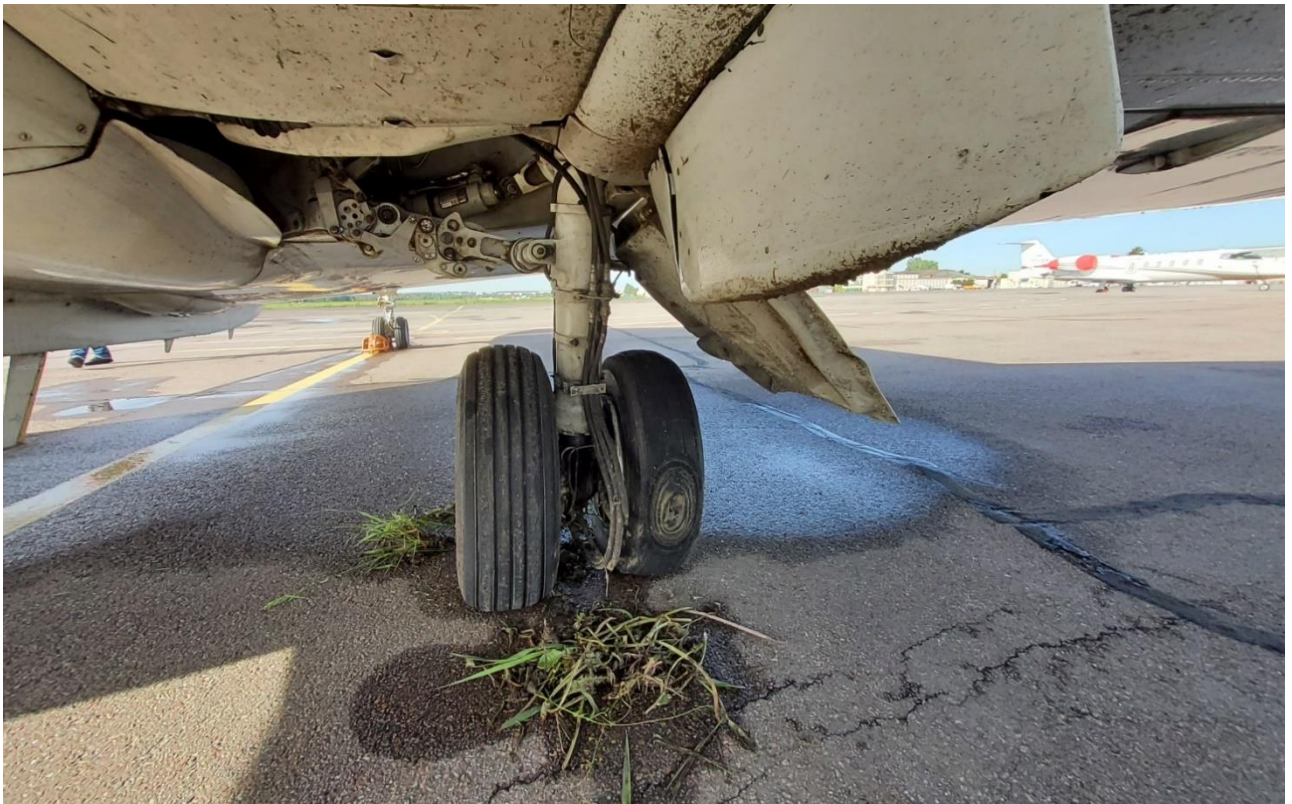
21 травня 2021 року, о 01:17 UTC, вночі, під час виконання посадки на мокру ЗПС26, вкриту водою шаром до 1 мм, літак H25B 4X-CUZ авіакомпанії «Arrow Aviation» (Ізраїль), що виконував медичний рейс 4XCUZ за маршрутом Бен-Гуріон (Тель-Авів) – Київ (Жуляни), викотився вліво за межі ЗПС. Екіпаж ПС не повідомивши про подію орган ОПР, продовжив руління вздовж вогнів ЗПС поза її межами приблизно 40 метрів. В кінці ЗПС літак повернувся на ЗПС і звільнив її по руліжній доріжці РД1 продовжуючи руління за машиною супроводу до стоянки 24 перону М. Після вимкнення двигунів літака, під час огляду ПС, екіпаж виявив пошкодження правого пневматика правої основної опори шасі.

Тілесні ушкодження екіпажу:	немає	Пошкодження ПС:	пошкоджено пневматик основної опори шасі	правий правої
Тілесні ушкодження пасажирів:	немає	Пожежа ПС:	не було	
Тілесні ушкодження на землі:	немає	Інформація щодо вибуху ПС:	не було	
Загальні тілесні ушкодження:	немає	Інші пошкодження:	не було	
		Координати місця події:	50°24'03.2"N 30°26'12.8"E

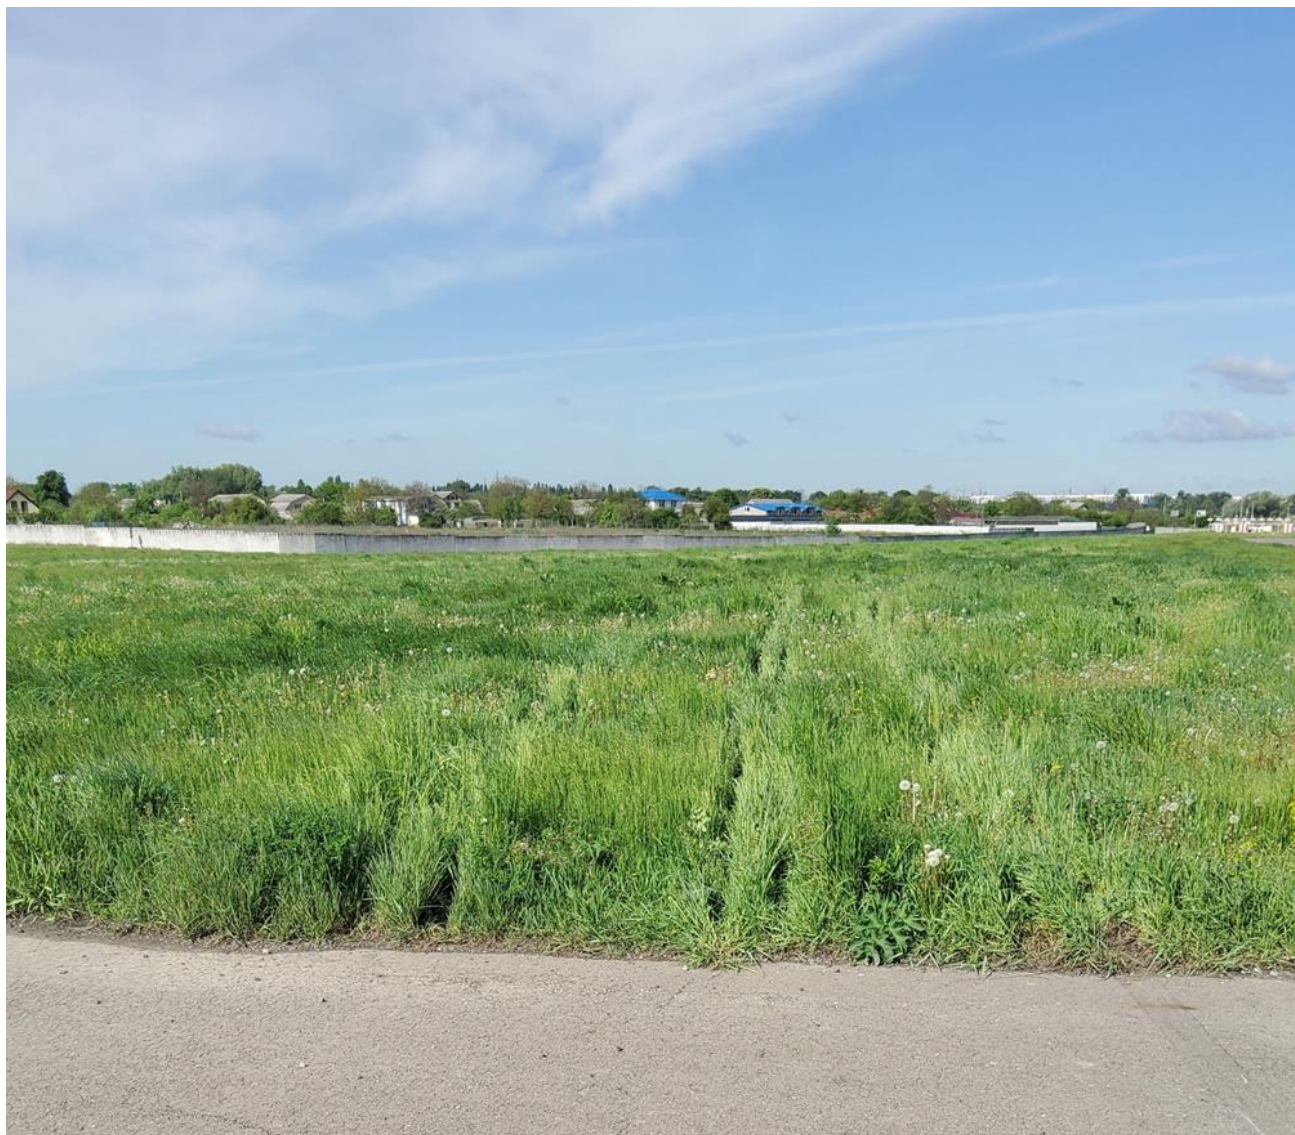
Під час огляду льотної смуги, на ґрунті, аеродромною службою аеропорту були виявлені колії від шасі ПС.
