Національне бюро з розслідування авіаційних подій та інцидентів з цивільними повітряними суднами

ПОПЕРЕДНІЙ ЗВІТ ЗА РЕЗУЛЬТАТАМИ РОЗСЛІДУВАННЯ АВІАЦІЙНОЇ ПОДІЇ (КАТАСТРОФА)

Місце події:	поблизу с. Золота Слобода Тернопільської обл.	Номер справи/розслідування:	117/2020
Дата і час:	09.12.2020 16:11 КЧ	Реєстраційний номер ПС:	UR-33642
Тип ПС:	Ан-2	Тілесні ушкодження:	Одна особа загинула
Тип польоту:	приватний політ

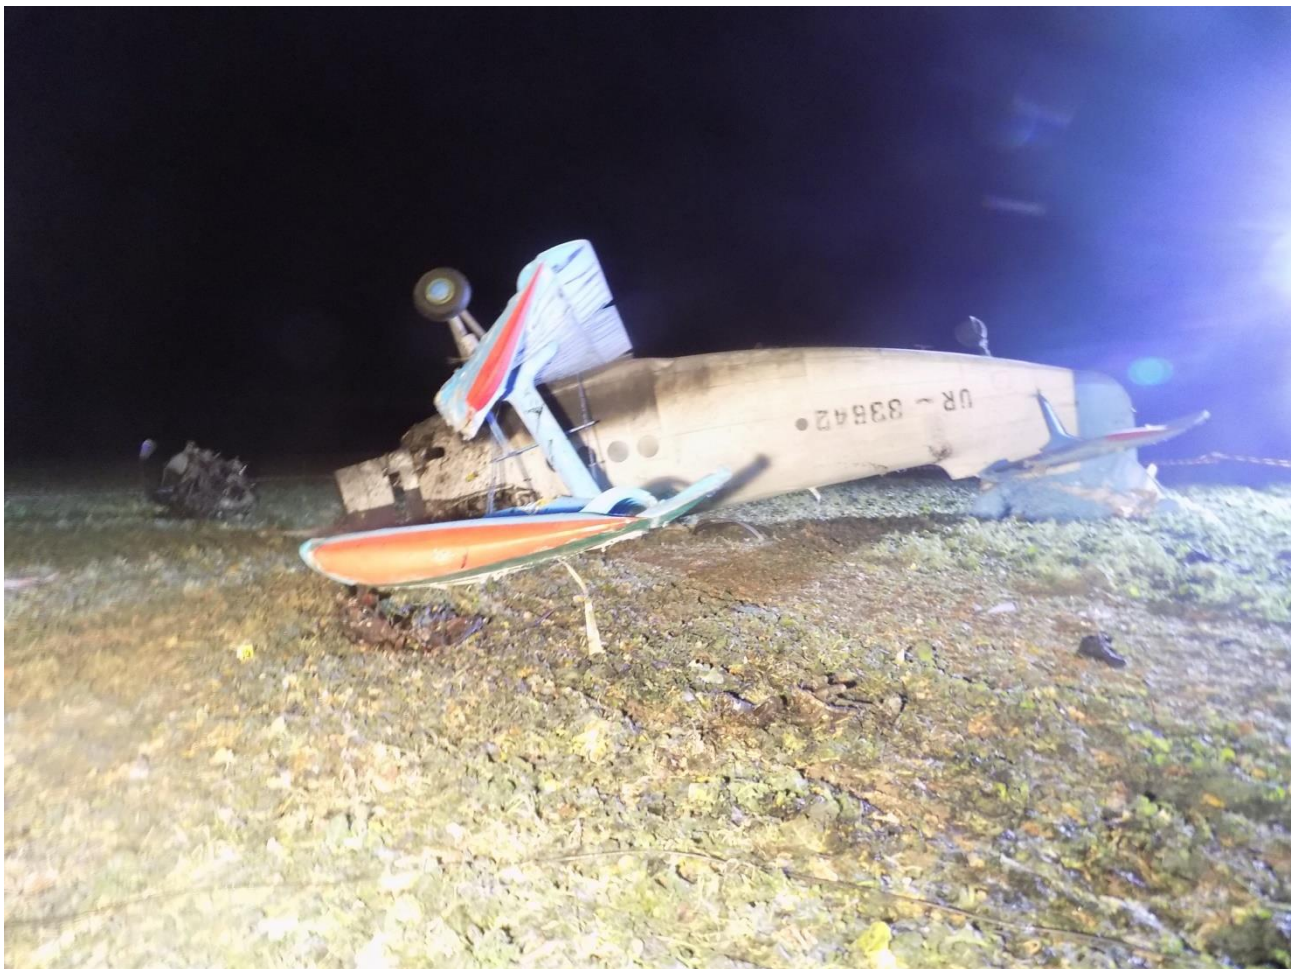
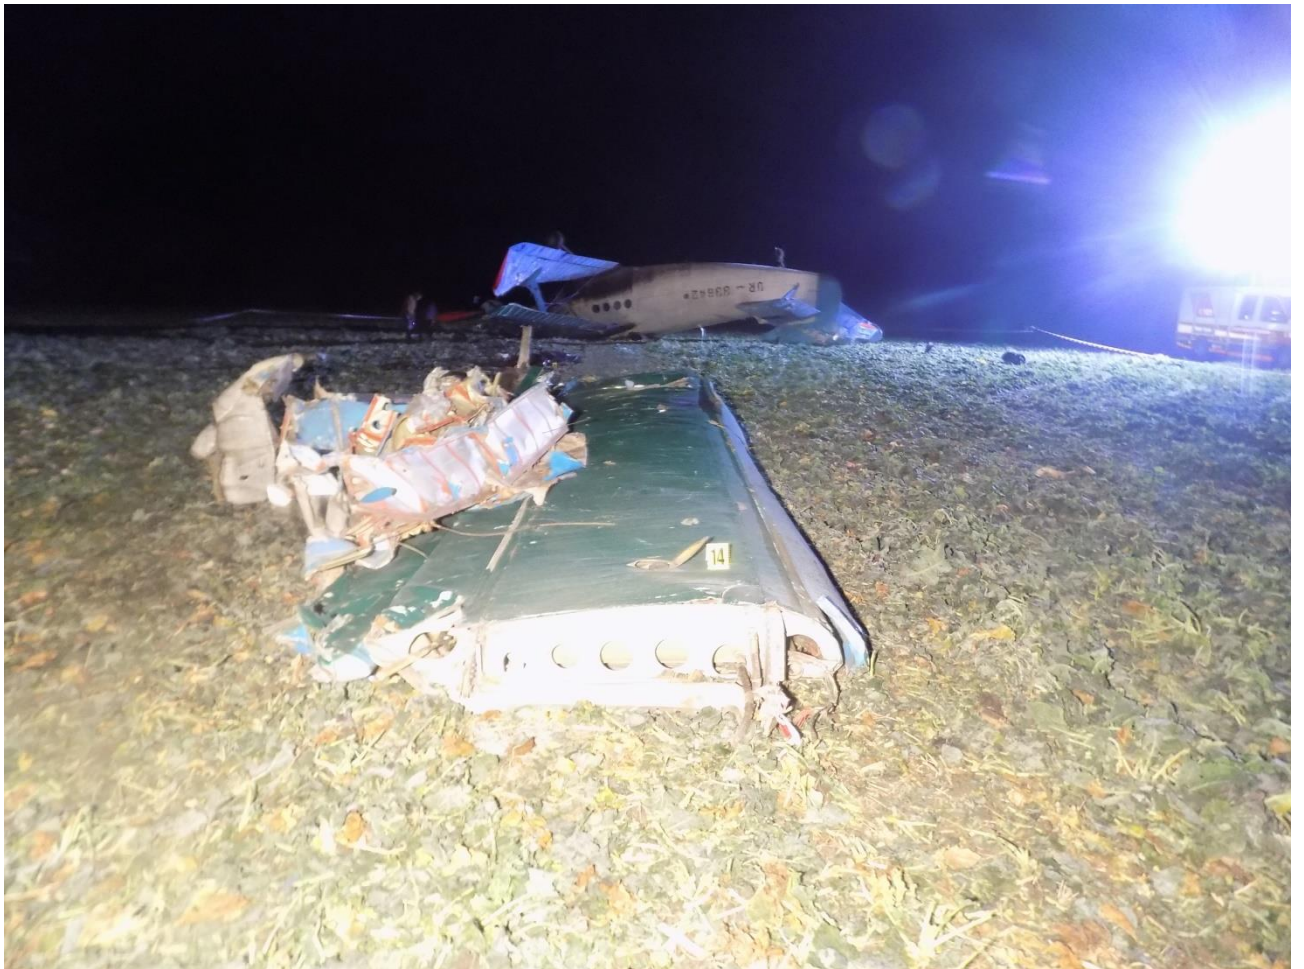
09 грудня 2020 о 16:11 КЧ, після заходу сонця, під час виконання несанкціонованого польоту із ЗПМ «Погорілівка», Заставнівського р-ну, Чернівецької обл. на літаку Ан-2 UR-33642, КПС намагався виконати посадку на майданчик, підібраний з повітря (сільськогосподарське поле) поблизу с. Золота Слобода, Тернопільської обл. Під час виконання заходу на посадку пілот не впорався з керуванням та здійснив грубу посадку, внаслідок чого сталося капотування літака з його подальшим руйнуванням, пілот загинув.
