Національне бюро з розслідування авіаційних подій та інцидентів з цивільними повітряними суднами

ПОПЕРЕДНІЙ ЗВІТ ЗА РЕЗУЛЬТАТАМИ РОЗСЛІДУВАННЯ АВІАЦІЙНОЇ ПОДІЇ (КАТАСТРОФА)

<b>Місце події:</b>	с. Зайве, Новоодеського р-ну, Миколаївської обл.	<b>Номер справи/розслідування:</b>	42/2021
<b>Дата і час:</b>	17.07.2021 02:20 UTC	<b>Реєстраційний номер ПС:</b>	UR-МАО
<b>Тип ПС:</b>	Мі-2	<b>Тілесні ушкодження:</b>	2 особи загинули
<b>Тип польоту:</b>	переліт на АХР

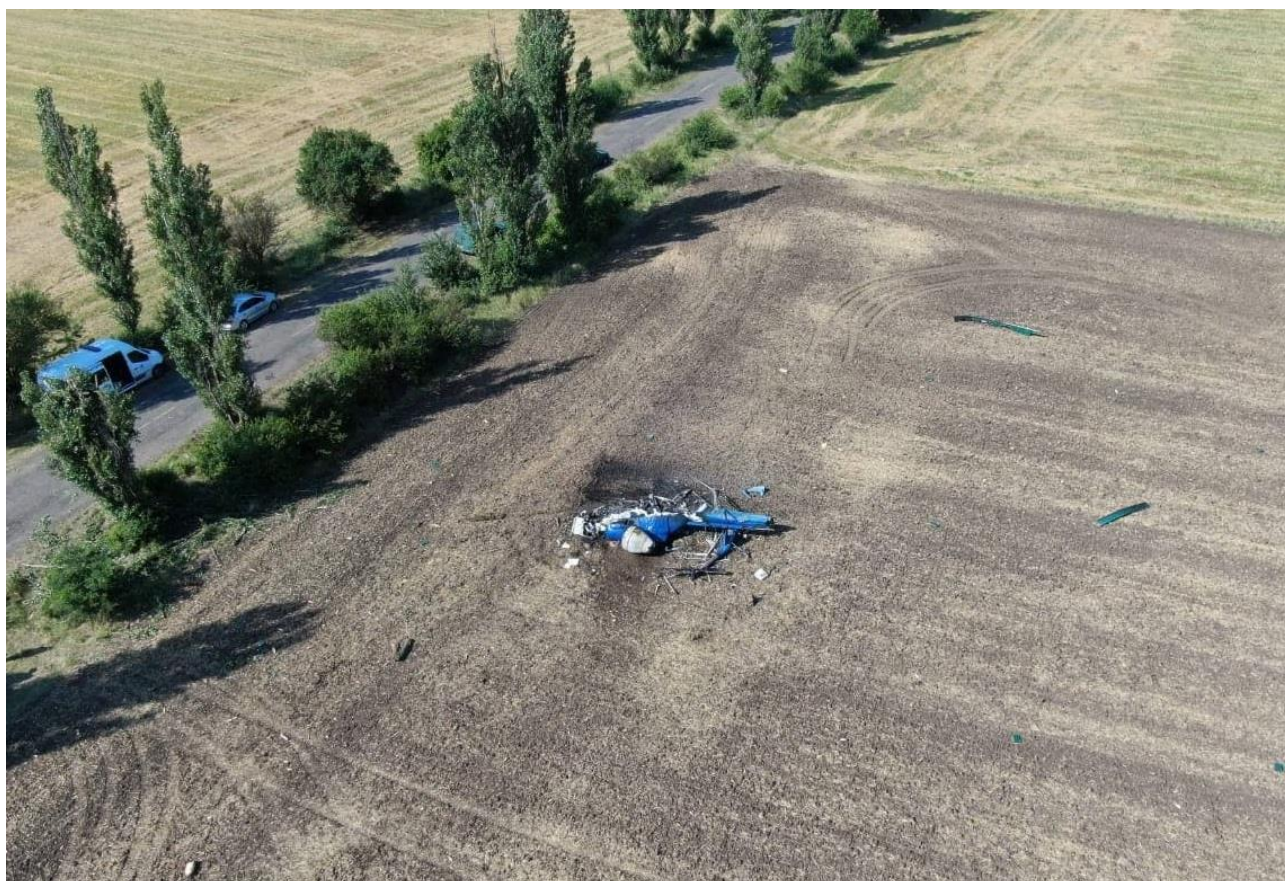
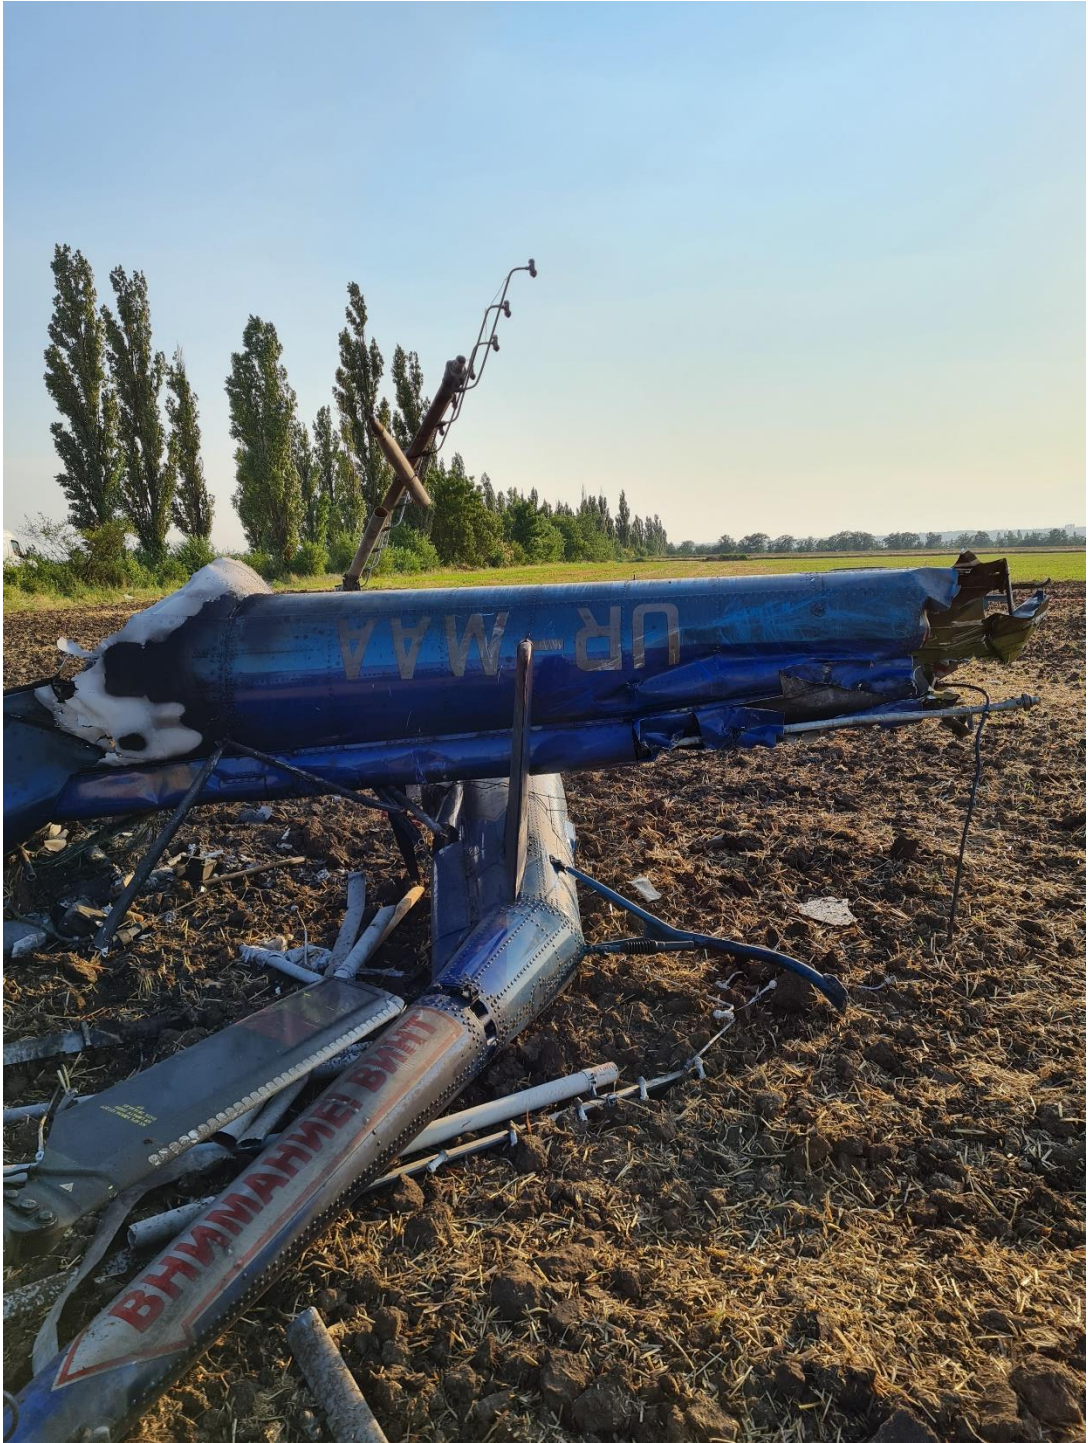
17 липня 2021 року, о 02:20 UTC, під час виконання зльоту за ПВП, вертоліт зіткнувся з деревом лісосмуги, що проходить вздовж автомобільної дороги поблизу місця посадки. Після зіткнення з перешкодою, вертоліт впав на землю та загорівся (відстань від точки зіткнення 25 метрів). Внаслідок зіткнення та падіння вертольоту на землю виникла пожежа. КПС та авіаційний технік, що перебували на борту вертольоту загинули. ПС було повністю зруйновано.
