Національне бюро з розслідування авіаційних подій та інцидентів з цивільними повітряними суднами

**ПРОМІЖНИЙ ЗВІТ ЗА РЕЗУЛЬТАТАМИ  
РОЗСЛІДУВАННЯ АвіАЦІЙНОЇ ПОДІЇ (КАТАСТРОФА)**

<b>Місце події:</b>	с. Шепарівці, Коломийського р-ну, Івано-Франківської обл.	<b>Номер справи/розслідування:</b>	48/2021
<b>Дата і час:</b>	28.07.2021 10:35 UTC	<b>Реєстраційний номер ПС:</b>	UR-РАМА
<b>Тип ПС:</b>	WT-10 ADVANTIC	<b>Інформація про жертви:</b>	4 особи загинули
<b>Тип польоту:</b>	Оглядовий

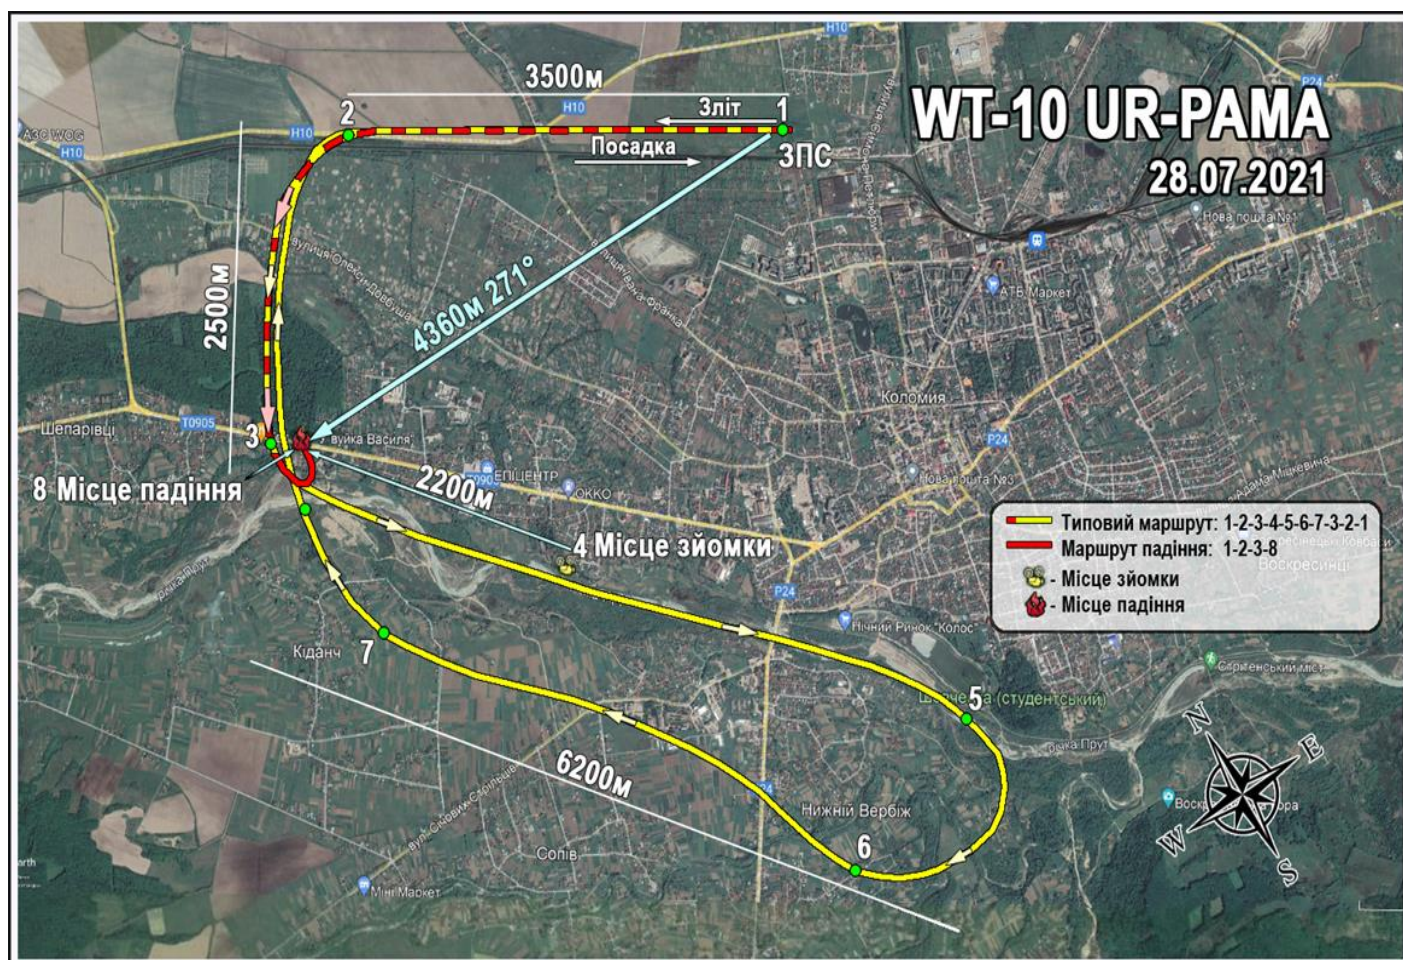
Під час виконання польотів, КПС використовував ЗПС 30/12, зліт виконувався з  $МК=299^\circ$ , а посадка з  $МК=119^\circ$ . Маршрут польоту пролягав через точку 1 (місце зльоту), точку 2 (перший розворот), точку 3 (розворот над річкою Прут) з подальшим польотом над руслом річки до точки 5. На маршруті цифрою 4 позначене місцезнаходження очевидців, що здійснювали відеозйомку останніх хвилин польоту літака. Після точки 5 літак правим розворотом через точки 6, 7, 3, 2 та 1 повертався до ЗПМ для виконання посадки та зміни пасажирів.

Останній політ проходив через точку 1. Приблизно в районі точки 2 літак почав

різко втрачати висоту, зіткнувся з наземними перешкодами та впав на землю в місці, позначеному цифрою 8. Останній політ на схемі позначений червоним кольором.
