# Національне бюро з розслідування авіаційних подій та інцидентів з цивільними повітряними суднами

## ПОПЕРЕДНІЙ ЗВІТ ЗА РЕЗУЛЬТАТАМИ РОЗСЛІДУВАННЯ АВІАЦІЙНОЇ ПОДІЇ (АВАРІЯ)

<b>Місце події:</b>	Аеродром Гао (Республіка Малі)	<b>Номер справи/розслідування:</b>	20/2023
<b>Дата і час:</b>	15.06.2023, 15:37 UTC	<b>Реєстраційний номер ПС:</b>	UR-HLN
<b>Тип ПС:</b>	Mi-8MTB-1	<b>Загиблі:</b>	Немає
		<b>Тілесні ушкодження:</b>	2 особи зазнали серйозних тілесних ушкоджень під час евакуації з ПС
<b>Тип польоту:</b>	пасажирський рейс в інтересах миротворчої місії ООН в Республіці Малі

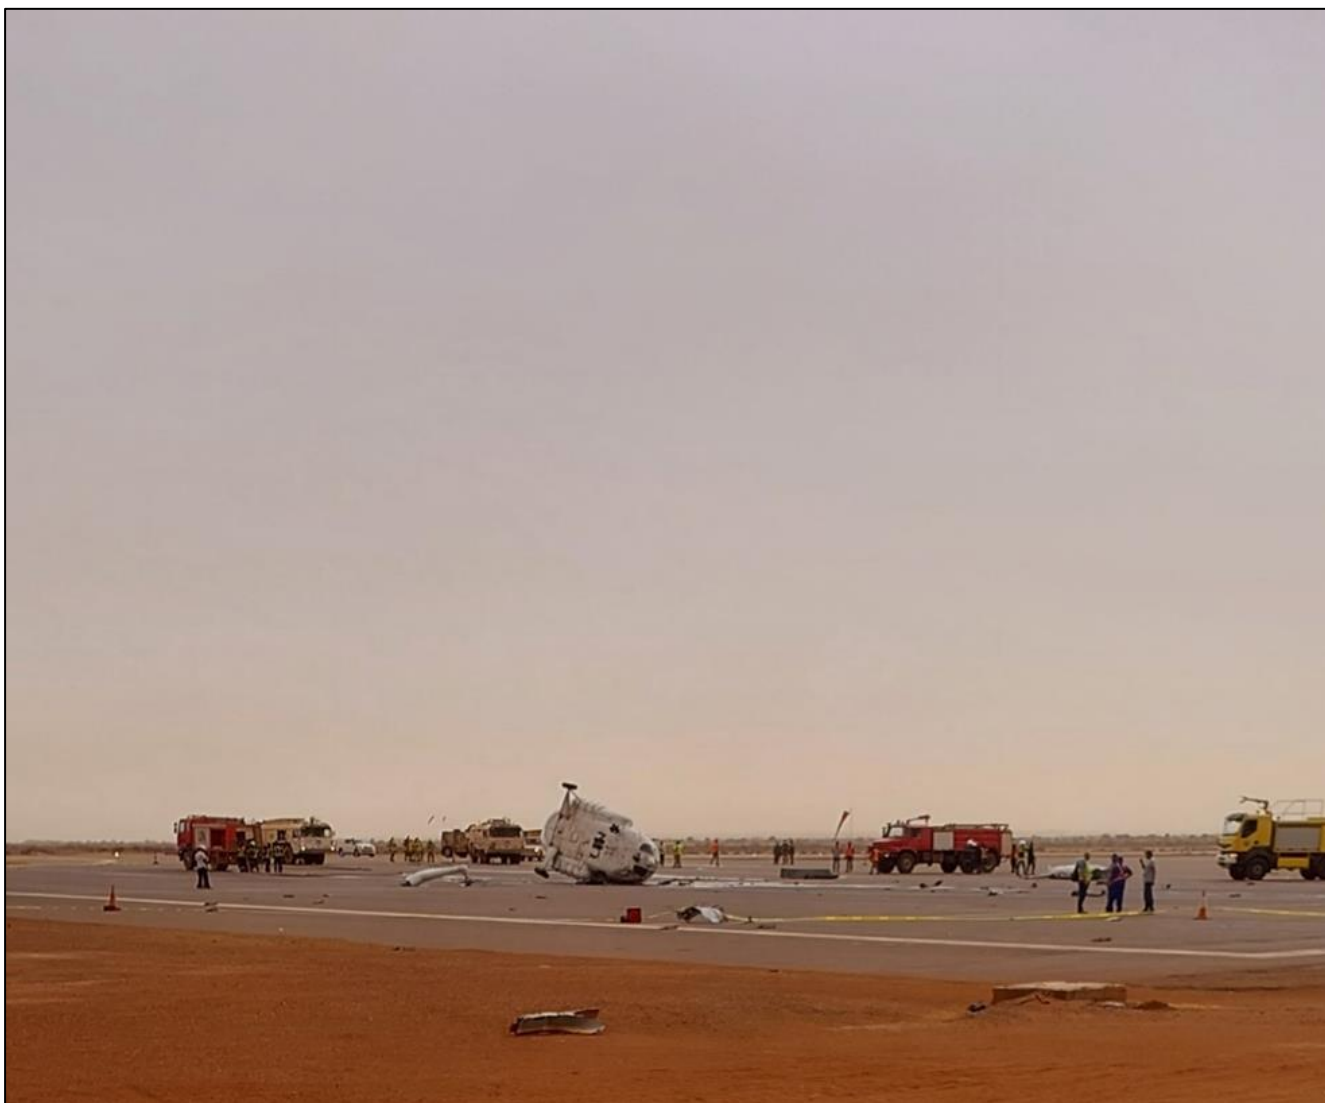
Після виконання посадки на аеродромі Гао, під час зарулювання вертольоту на стоянку, вертоліт потрапив в умови пилової бурі та перекинувся на лівий борт. Внаслідок події вертоліт зазнав значних пошкоджень. Двоє пасажирів вертольоту під час евакуації зазнали серйозних тілесних ушкоджень.
