Національне бюро розслідувань на транспорті
ПОПЕРЕДНІЙ ЗВІТ ЗА РЕЗУЛЬТАТАМИ
РОЗСЛІДУВАННЯ АВІАЦІЙНОЇ ПОДІЇ (АВАРІЇ)

Місце події:	Район ЗПМ Хмельницький	Номер справи/розслідування:	24/2024
Дата і час:	10.04.2024, 08:02 UTC	Реєстраційний номер ПС:	UR-CSB
Тип ПС:	AERO AT-3 R100	Загиблі:	Немає
		Тілесні ушкодження:	Серйозні у пілота-інструктора
Тип польоту:	Навчально-тренувальний політ

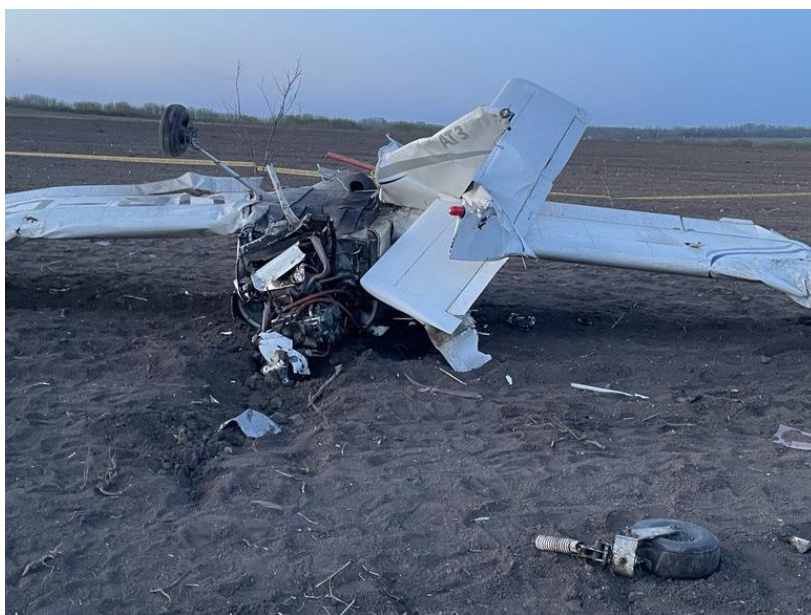
на край поля де літак втративши висоту і швидкість практично з лівим нахилом грубо приземлився і скапотував.

Пожежі не було. Літак отримав значні пошкодження.
