Національне бюро розслідувань на транспорті

ПОПЕРЕДНІЙ ЗВІТ ЗА РЕЗУЛЬТАТАМИ РОЗСЛІДУВАННЯ АВІАЦІЙНОЇ ПОДІЇ (КАТАСТРОФИ)

Місце події:	с. Лісновичі, Городоцького району, Львівської обл.	Номер справи/розслідування	50/2024
Дата і час:	27.07.2024, проміжок часу між 08:37 та 09:20 місцевого часу	Реєстраційний номер ПС:	UR-KAI
Тип ПС:	К-10 «Свіфт»	Загиблі:	1
		Тілесні ушкодження:	-
Тип польоту:	навчально-тренувальний політ

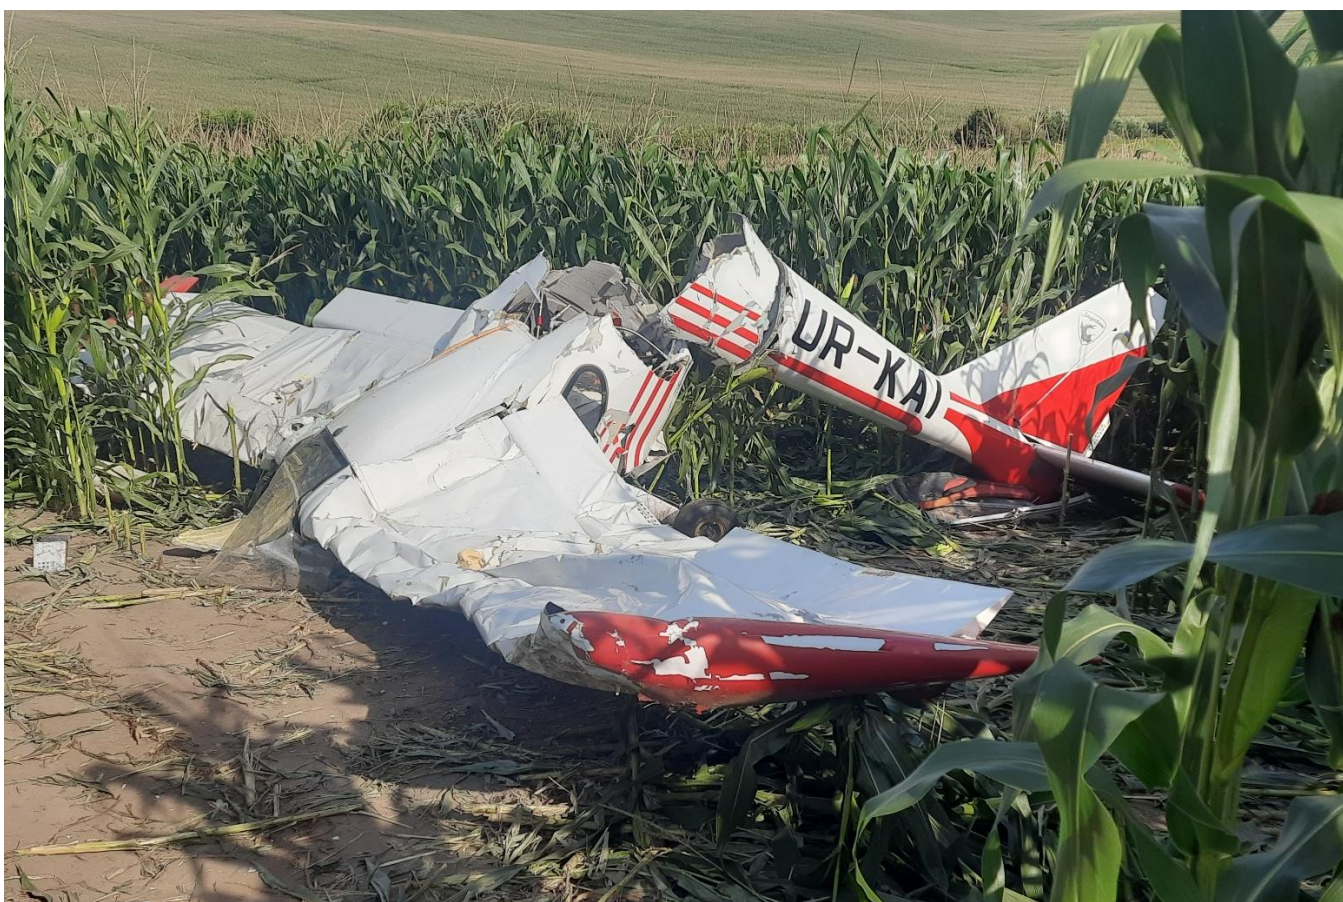
Пожежі не було. Літак повністю зруйновано.
