З В І Т (кінцевий)

про технічне розслідування аварійної події (АП), що сталася 28 серпня 2025 року
близько 16.30 з незареєстрованим водним мотоциклом «Sea Doo», д. н. «ua 5595
KV» на річці Смотрич Дністровського водосховища поблизу с. Устя Кам'янець-

Подільського району Хмельницької області (зіткнення водного мотоцикла із
пришвартованим до пірса стоянковим судном, внаслідок чого 2 особи отримали
травми)

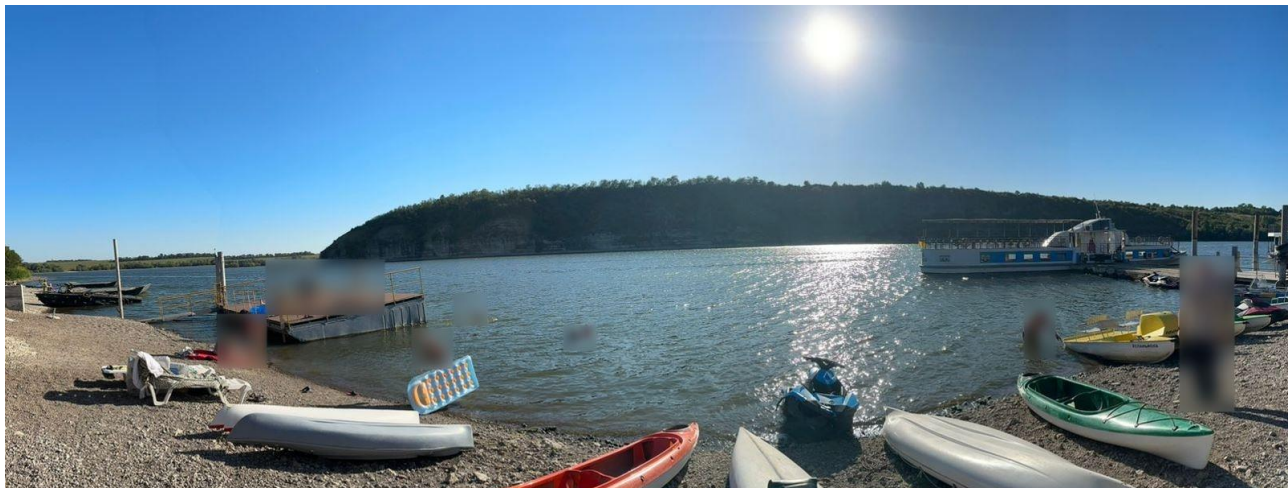
3) Судячи з представлених органом поліції фото, характеру пошкоджень водного мотоцикла, травм потерпілих – безпосереднє зіткнення корпусу водного мотоцикла відбулося нижче виступаючої за зріз борту конструкції прогулянкової палуби (анфілади), яка розташована навколо головної надбудови стоянкового судна, конструктивна кругова палуба виступає за обводи корпусу стоянкового судна (плавдачі) приблизно на 0,8 м., на висоті приблизно 0,8-1,0 м.

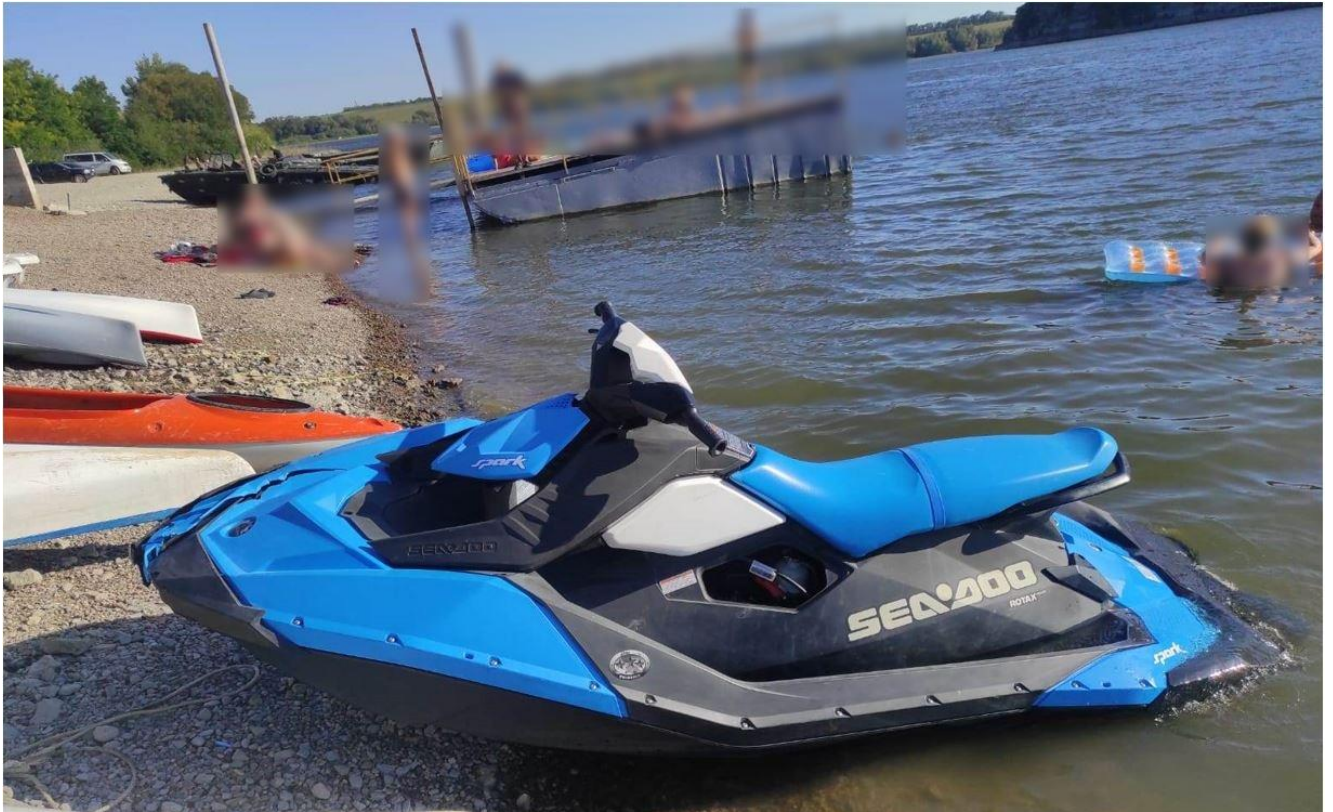
На відео та на фото видно, що водний шлях (акваторія), яким водний мотоцикл з двома особами на ньому, вертається на незаконно функціонуючу базу прокату водних мотоциклів, на великій швидкості, проходячи відстань близько 220-250 м (до зіткнення із стоянковим судном) за 10 секунд, при цьому проходячи повз місце масового відпочинку населення на воді (пляж) ближче за 200 м (це видно на відео і на фото). Швидкість водного мотоцикла в час фільмування на відео була близько 80-90 км/год, що в 5-6 разів перевищує дозволену місцевими Правилами плавання для малих суден (Правила (1)) (порушення пп.16, 20 розд. II місцевих Правил плавання малих суден і водних мотоциклів¹).

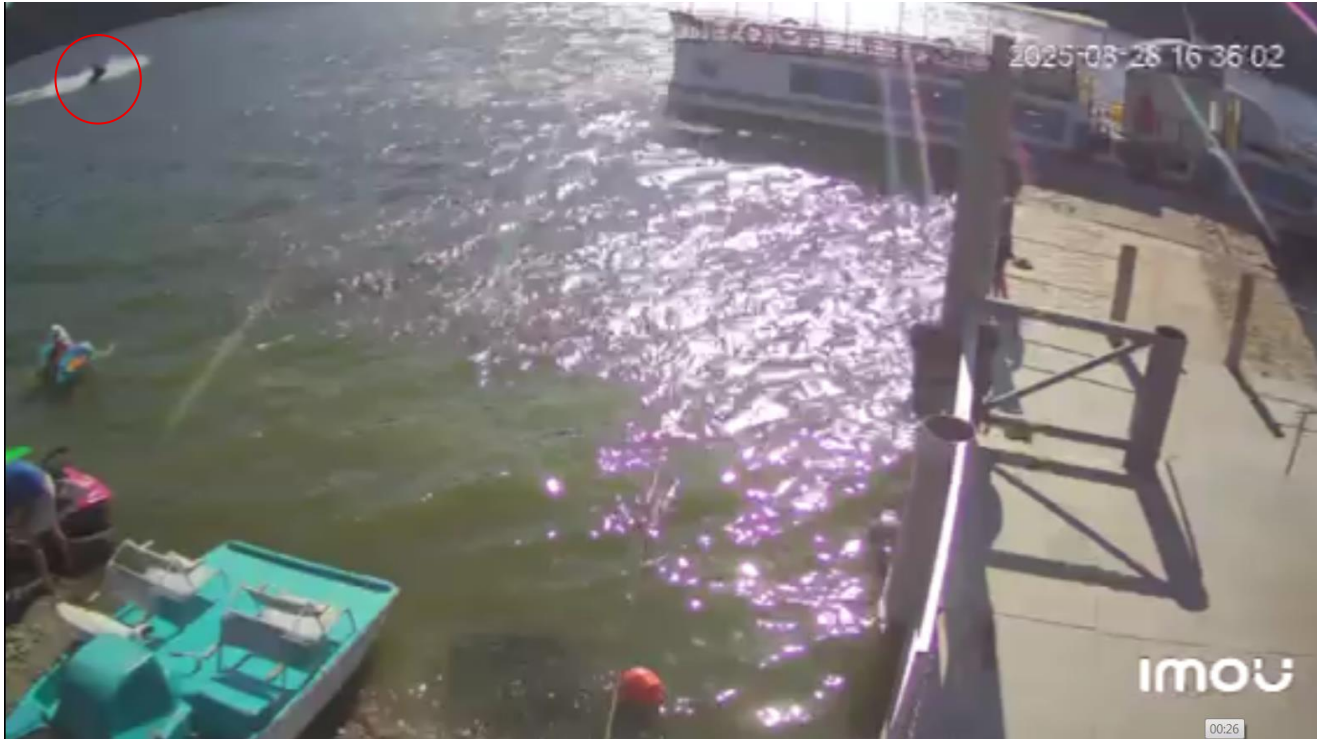
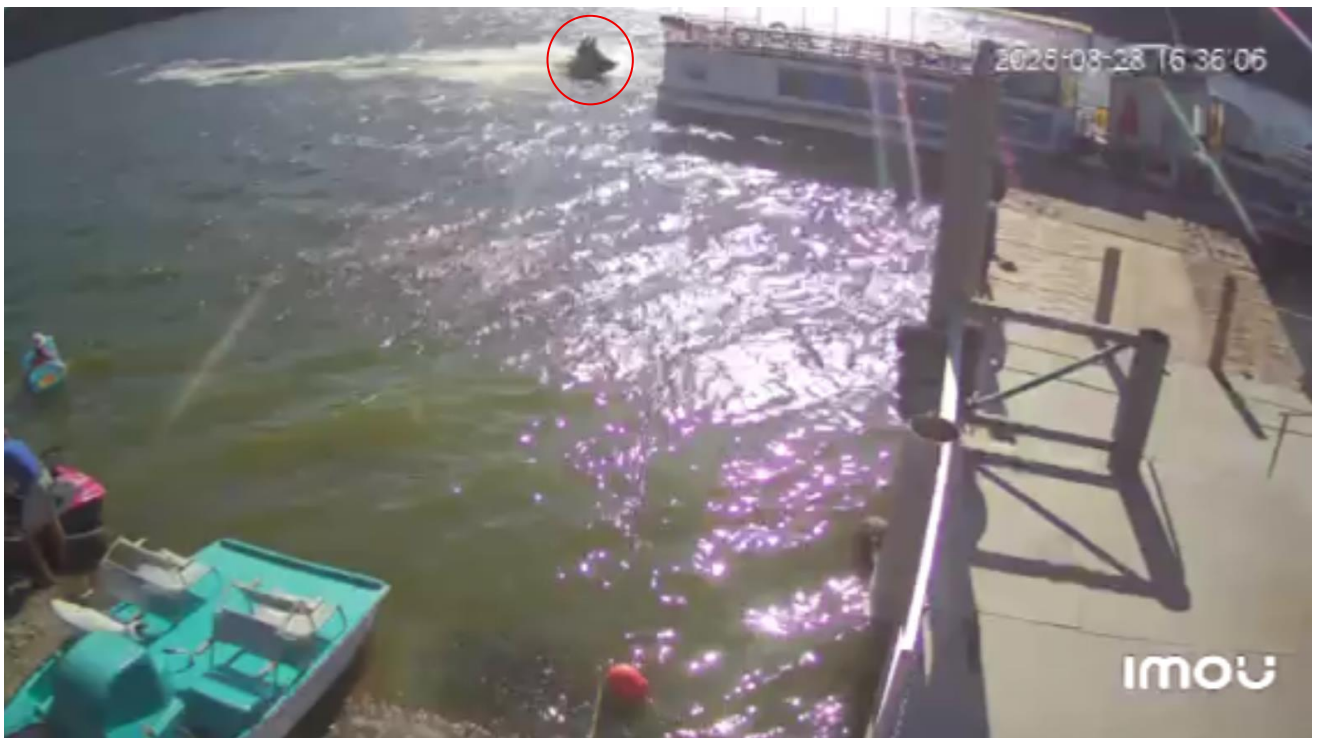
2. Азимут Сонця в часі АП за розрахунками був $245^{\circ},2$ (WSW); висота Сонця - $32^{\circ},4$; курс гідроцикла, судячи з карти акваторії, де відбулася АП (на google-maps) був приблизно $355^{\circ},0$, відтак курсовий кут прямих променів сонця відносно курсу гідроцикла був кормовий $-110^{\circ},0$ л/б (-20° позаду траверза судна на курсі). В той же час віддзеркалені промені сонця водій гідроциклу міг бачити зліва і прямо по курсу (див. Мал. 1 – нижче), що показово видно на відео.

Відтак, група з розслідування робить припущення, що водій аварійного гідроцикла міг бути засліплений віддзеркаленими від води і від бортових вікон стоянкового судна (плавдачі) променями сонця, і протягом трьох секунд, які лишилися до зіткнення міг бути дезорієнтований щодо наявності попереду перешкоди.
