## НАЦІОНАЛЬНЕ БЮРО РОЗСЛІДУВАНЬ НА ТРАНСПОРТІ

### ПЕРЕКИДАННЯ ВЕРТОЛЬОТУ НА ПЕРОНІ ПІД ЧАС РУЛІННЯ В УМОВАХ СИЛЬНОЇ ПИЛОВОЇ/ПІЩАНОЇ БУРІ

| ТИП ПС: | Мі-8МТВ-1 |

**Остаточний звіт**  
**за результатами технічного розслідування авіаційної події, перекидання**  
**вертольоту Мі-8МТВ UR-HLN під час руління в умовах сильної**  
**пилової/піщаної бурі, експлуатант ПрАТ «Авіакомпанія «Українські**  
**вертольоти», що сталася 15.06.2023р. на аеродромі «Гао» (Республіка**  
**Малі)**

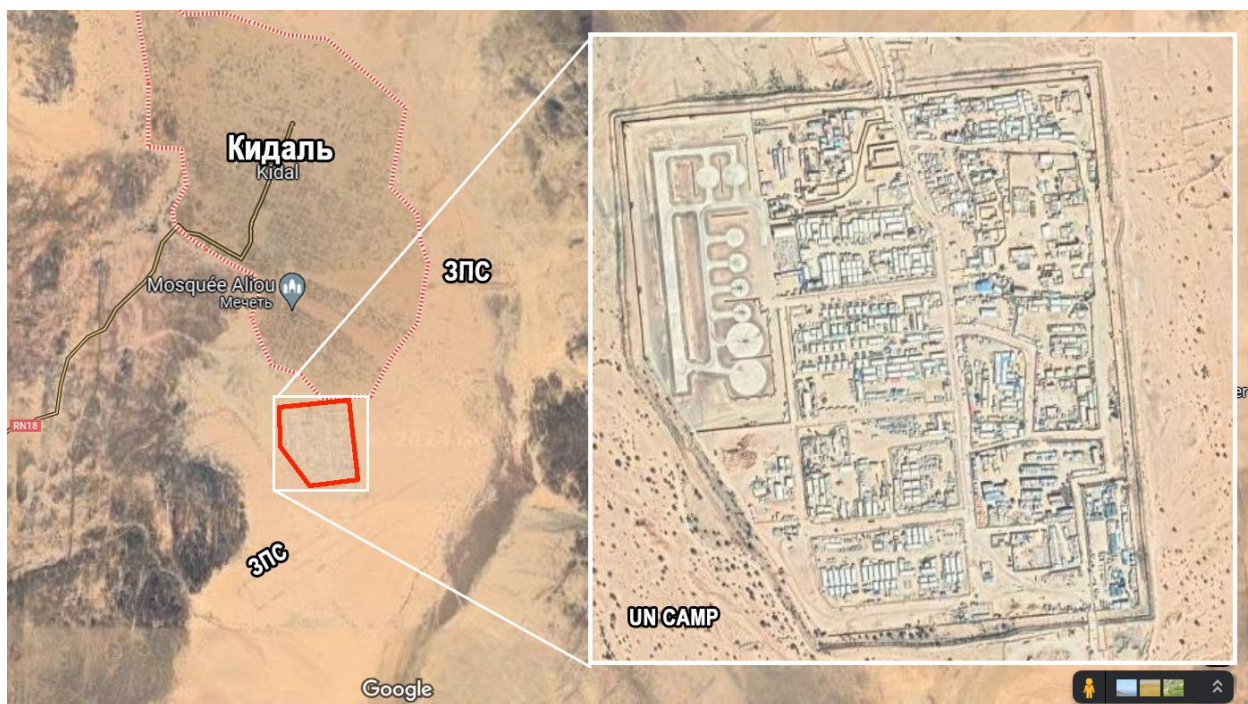
У завданні на політ та OFP вказується про планування та виконання польоту на аеродром Кідаль, а по факту - планування польоту та його виконання здійснювалось на вертолітний майданчик (KIDHP – Kidal helipad) (далі майданчик Кідаль, на схемі вище виділений червоним кольором) .

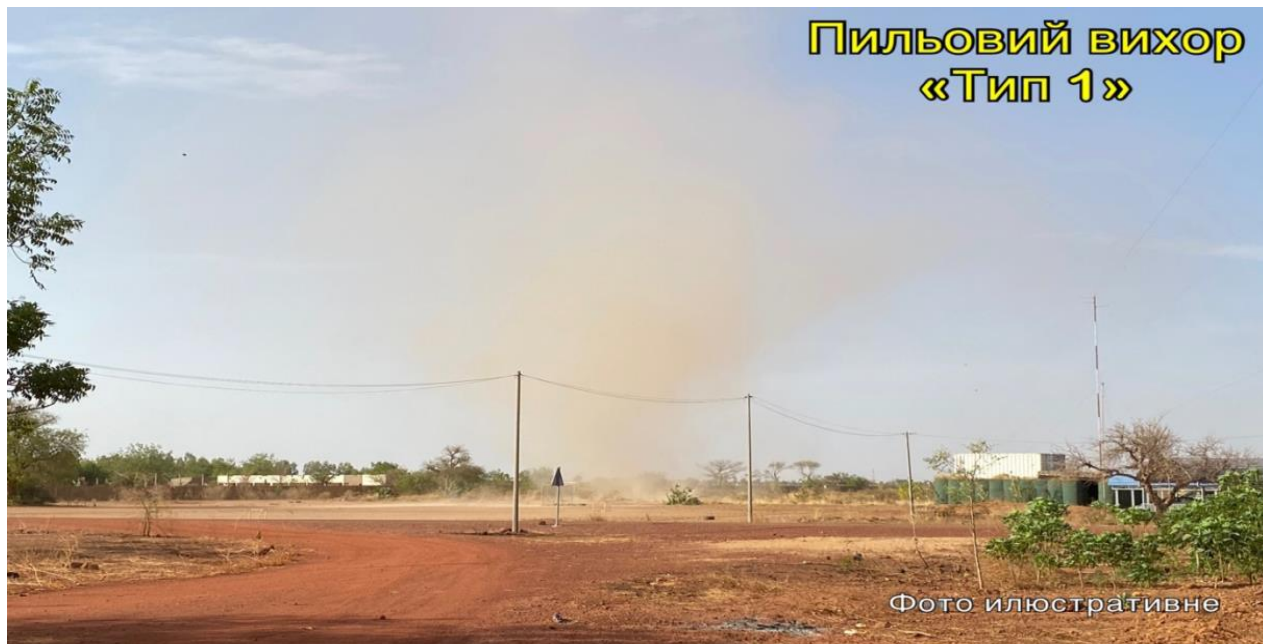
Розташування пильових вихорів відносно траєкторії польоту вертольоту, аеропорту Гао та їх приблизний зовнішній вигляд показано на схемі та фото.

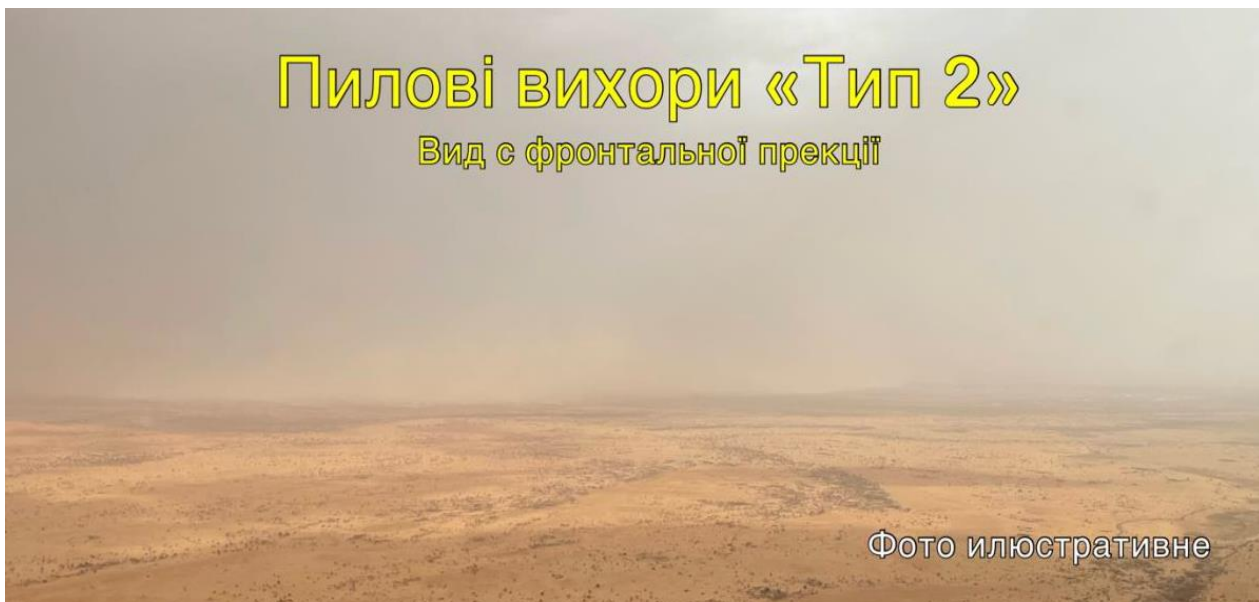
## Пилові вихори «Тип 2»

Вид с фронтальної перекції

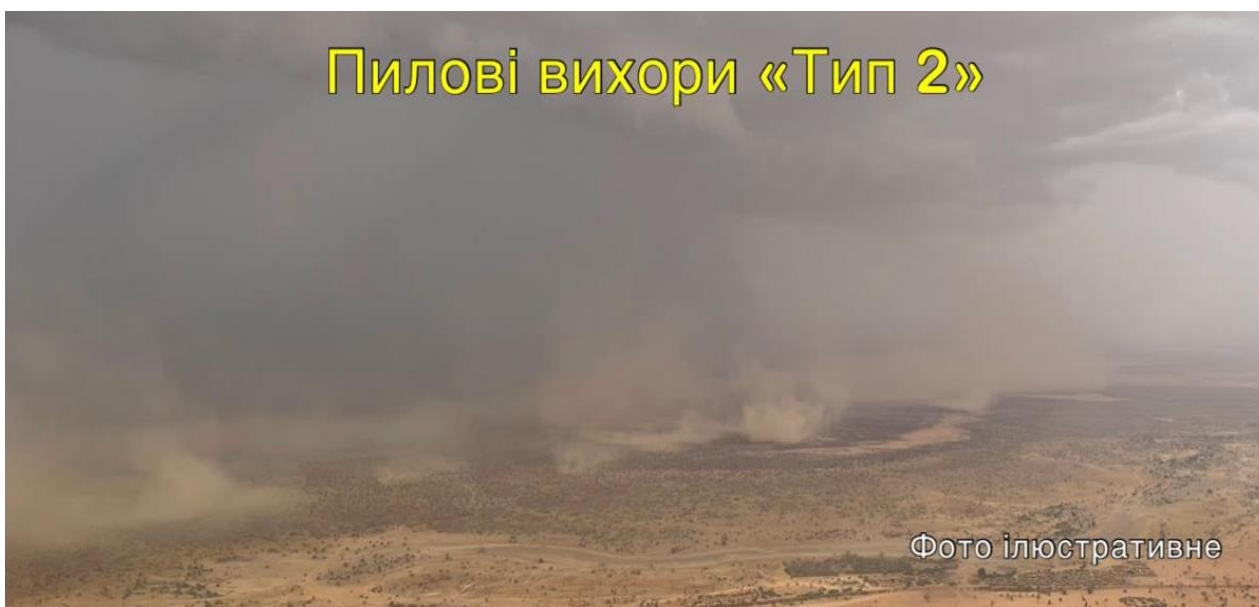
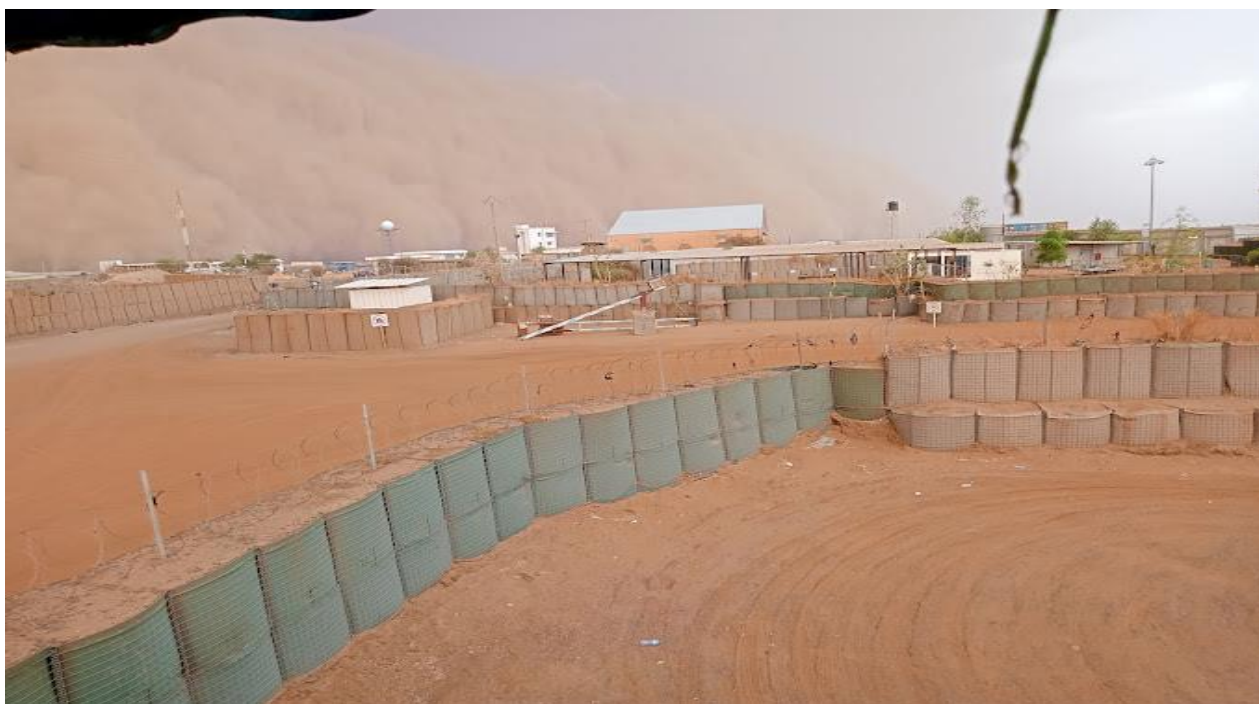
## Пилові вихори «Тип 2»

Приклад насування пилової бурі на аеродромі Гао 08.08.2023р.
