# НАЦІОНАЛЬНЕ БЮРО РОЗСЛІДУВАНЬ НА ТРАНСПОРТІ

## РОЗГЕРМЕТИЗАЦІЯ ЛІТАКА ПІД ЧАС ПОЛЬОТУ НА КРЕЙСЕРСКОМУ ЕШЕЛОНІ

### **ОСТАТОЧНИЙ ЗВІТ**

**за результатами розслідування серйозного інциденту (розгерметизація  
літака під час польоту на крейсерському ешелоні)  
з літаком Boeing-737-800 UR-SQP, що експлуатується  
ТОВ «Авіакомпанія «СКАЙАП»,  
що стався 03.01.2024 під час польоту за маршрутом  
Таллінн (Естонія) – Хургада (Єгипет)**

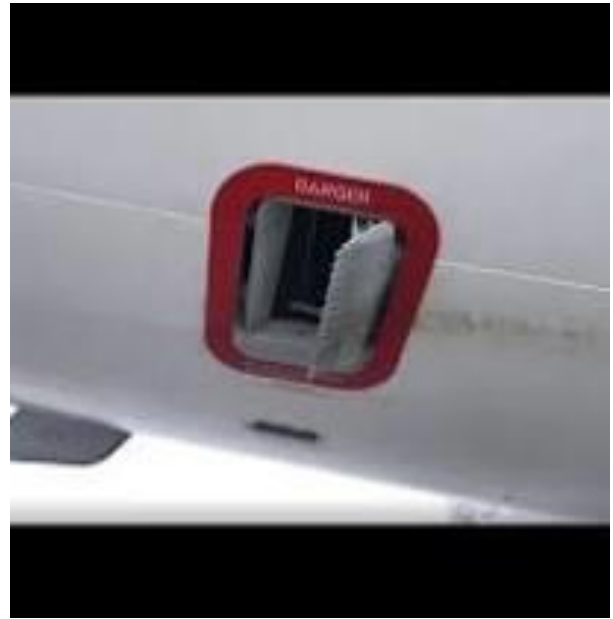
Мал.2 Задній випускний клапан

Група з розслідування ознайомилася зі звітом ремонту, знятого з ПС, заднього випускного клапану (AFT OUTFLOW VALVE) P/N 21230-03FC, S/N 06101999. У процесі ремонту дефектів не виявлено, лише виконано чищення клапана та заміну витратних матеріалів.

Інженерний відділ авіакомпанії «СКАЙАП» підготував інженерний ордер ЕО# 737-38-008 для виконання рекомендацій інформаційного дайджесту Boeing №737NG-FTD-38-07001. Ці роботи були виконані 15.02.2024 компанією "S.C.Aerostar S.A." сертифікат організації з ТО № RO.145.013. Після виконаних робіт літак Boeing-737-800 UR-SQP допущений до подальшої експлуатації.
