### **Остаточний звіт**

за результатами розслідування аварії вертольота  
Mi-2 UR-MSV, який належить ПАТ «Мотор Січ», експлуатант Кременчуцький ЛК  
НАУ, що сталася на аеродромі В. Кохнівка  
(м. Кременчук), Полтавської області,  
21.01.2016р.

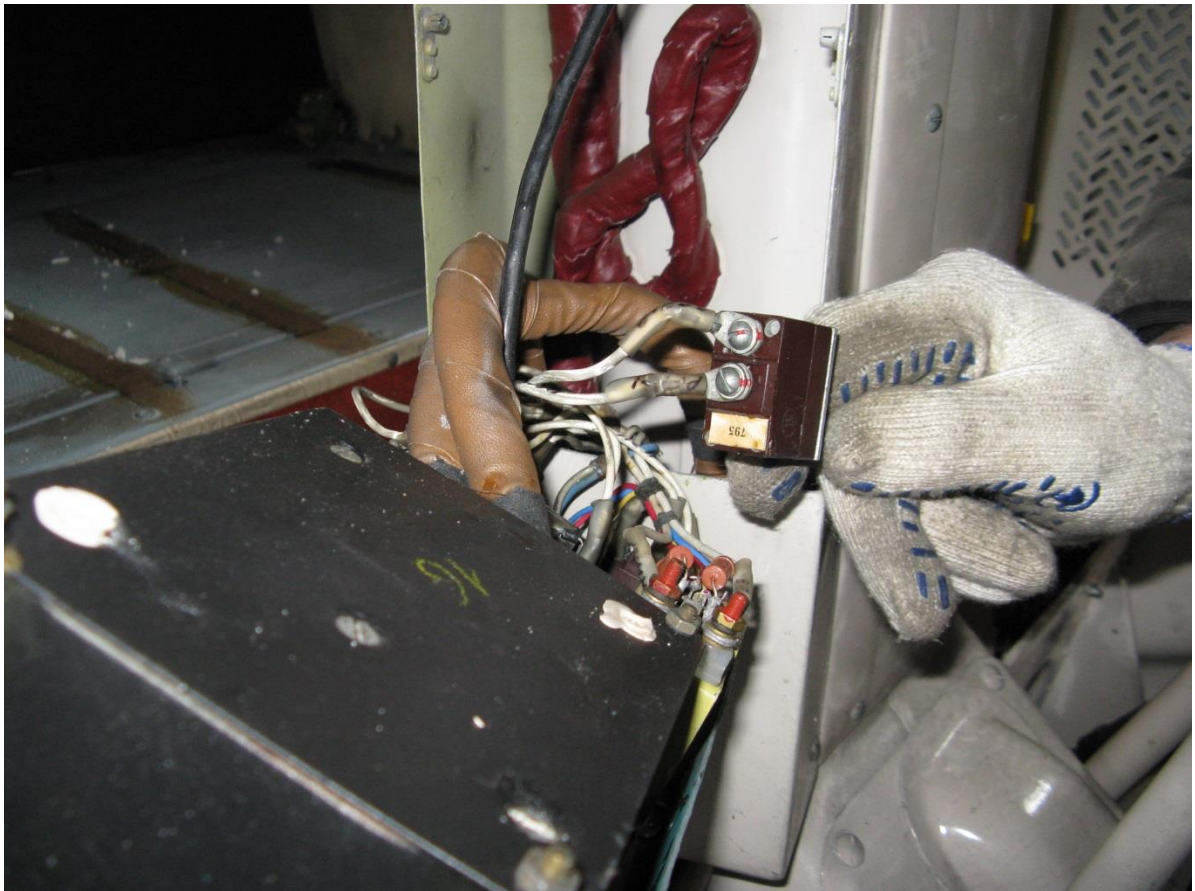
Фото 4

Під час огляду вертольота, комісія не виявила на снігу слідів протікання гідравлічної рідини. При огляді гідравлічних шлангів комісія відзначила їх цілісність. (фото 3, фото 4)
