**НАЦІОНАЛЬНЕ БЮРО  
З РОЗСЛІДУВАННЯ АВІАЦІЙНИХ ПОДІЙ ТА ІНЦИДЕНТІВ  
З ЦИВІЛЬНИМИ ПОВІТРЯНИМИ СУДНАМИ**

**ОСТАТОЧНИЙ ЗВІТ З РОЗСЛІДУВАННЯ  
СЕРЙОЗНОГО ІНЦИДЕНТУ**

**ВИКОЧУВАННЯ ЗА МЕЖІ ЗПС ЛІТАКА БОЇНГ 737-300  
EW-336РА, АВІАКОМПАНІЇ «БЕЛАВІА», ЩО СТАВСЯ 12.07.2019  
ПІД ЧАС ВИКОНАННЯ РЕЙСУ BRU-847 ЗА МАРШРУТОМ  
МІНСЬК (БІЛОРУСЬ) – КИЇВ (УКРАЇНА)**

**за результатами розслідування серйозного інциденту  
(викочування за межі ЗПС) з ПС Боїнг 737-300, реєстраційний номер  
EW-336PA, що стався 12.07.2019 року під час виконання рейсу  
BRU-847 за маршрутом Мінськ (Білорусія) – Київ (Україна)**

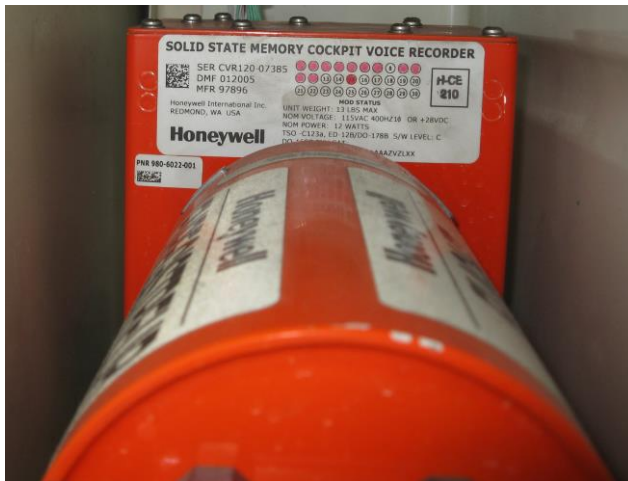
Фото 8. Solid State Memory Cospit Voice Recorder

- захищеним твердотілим бортовим реєстратором (SOLID STATE UNIVERSAL FLIGHT DATA RECORDER) виробництва AlliedSignal, P/N: 980-4120-DXUN, S/N: 10109;
- експлуатаційним реєстратором uQAR MODEL QAR200 виробництва L3 Communications, P/N: QAR200-02-00, S/N: 000588081 (Фото 9);
- захищеним мовним реєстратором (SOLID STATE MEMORY COCKPIT VOICE RECORDER) виробництва Honeywell, P/N: 980-6022-001, S/N: CVR120-07385 (Фото 8).

Після прибуття на місце події комісія, під час огляду кабіни екіпажу виявила, що Автомати захисту мережі CVR та FDR були у вимкненому положенні (Фото 10).

Через погану розбірливість переговорів екіпажу, які були зареєстровані по каналу загального мікрофону в кабіні пілотів, відновити переговори екіпажу у повному обсязі було не можливо.

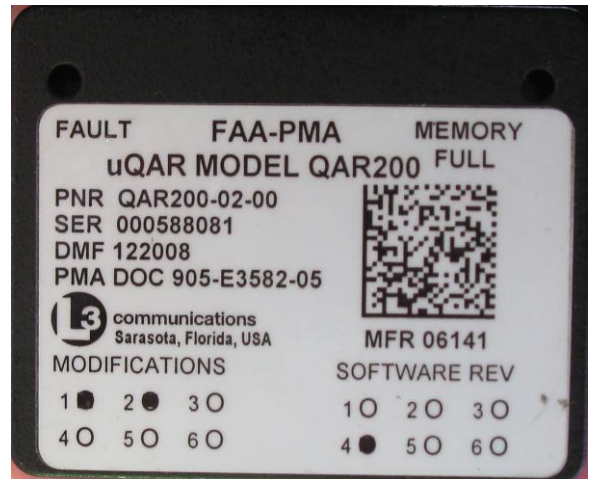
Фото 9. uQAR MODEL QAR200

Зчитування параметричної інформації здійснювалося з SD - карти пам'яті експлуатаційного реєстратора uQAR. Схематично, результати розшифрування зображені на Рис. 3.

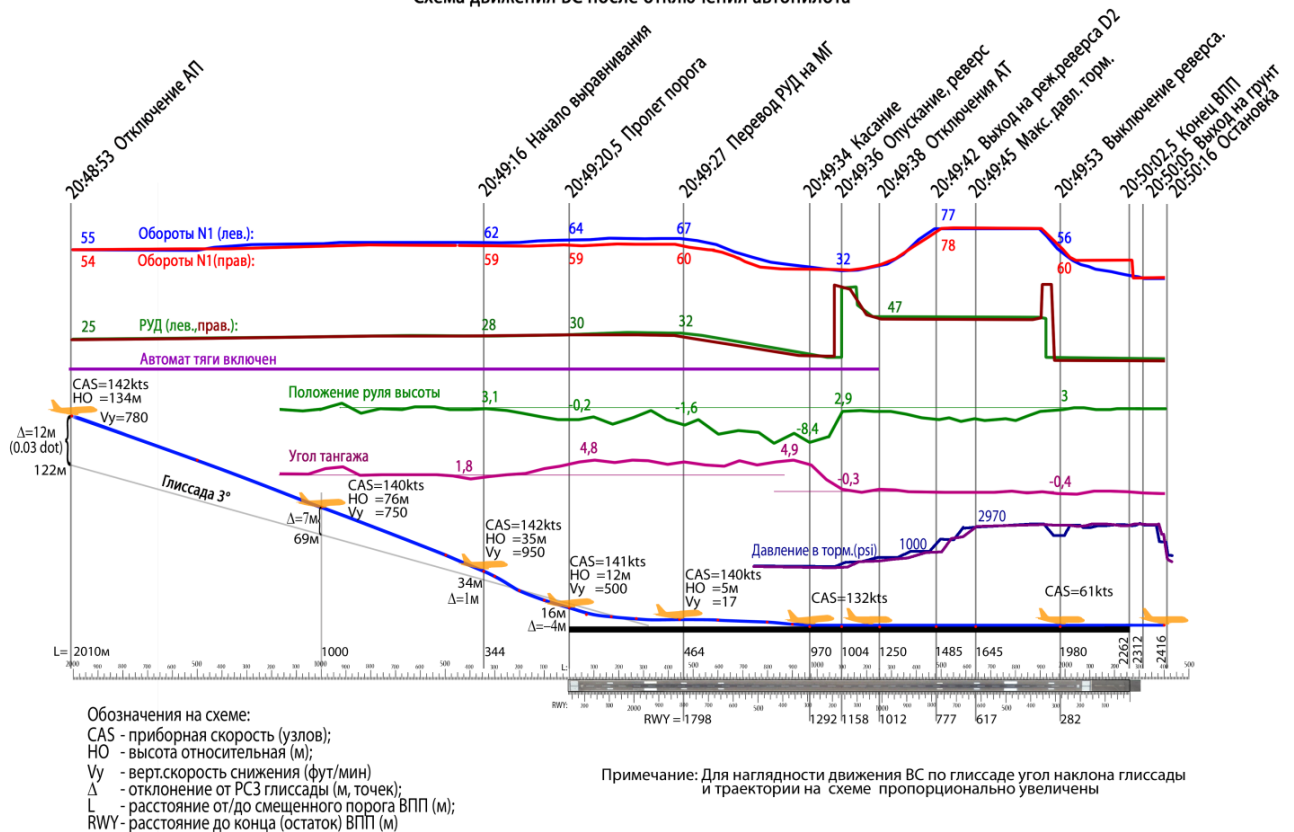
Рис.3 Схема руху літака після вимкнення автопілоту

ПС виходить за межі ЗПС 26 лівіше осі на 4м, рухається по укріпленій частині льотної смуги, сходить на ґрунт і зупиняється на відстані 153м за вихідним торцем ЗПС 26, лівіше осі на 3м.

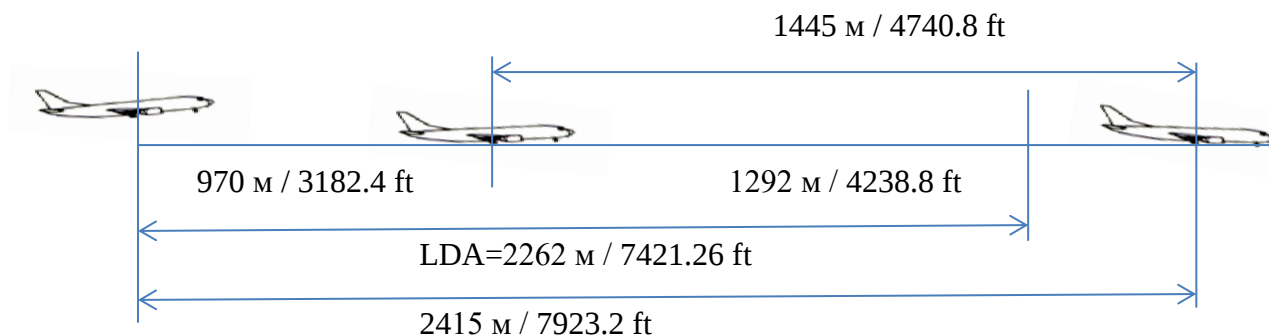
Рис. 4 Загальна відстань, яку пройшов літак від зміщеного порогу до кінцевої точки зупинки.

Загальна відстань, пройдена від зміщеного порогу становила 2415 м / 7923.2 футів і літак перетнув кінець злітно-посадкової смуги приблизно на 153 м.

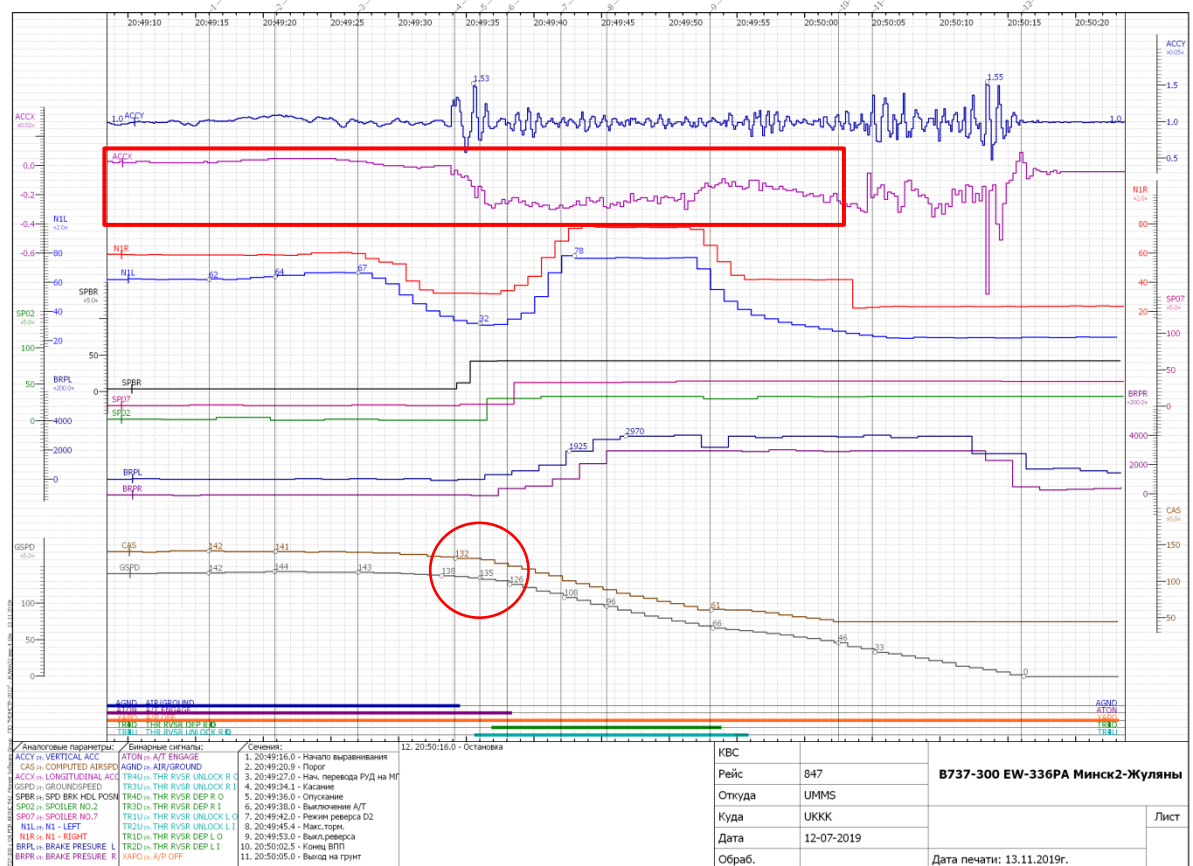
Завдяки застосуванню спойлерів, о 20:49:38 наземна швидкість літака зменшилася до 126 вузлів, що стало умовою для припинення динамічного глісирування (графік приладової CAS та наземної GSPD швидкостей вказано на Рис 5).

Застосування інтенсивного «ручного» гальмування після припинення динамічного глісирування, привело до перегріву гуми і, як наслідок, до глісирування через перегрів гуми. Білі смуги на ЗПС були ознакою того, що даний тип глісирування мав місце (Фото 12).

Результати розшифрування ЗОК вказують на те, що перехід з автоматичного гальмування в режимі «MAX» на «ручне» не додало ефективності гальмування в зв'язку виникненням глісирування через перегрів гуми (графік повздовжнього прискорення АССХ показано на Рис. 5).

Рис.5 Дані розшифрування FDR з графіком приладової CAS та наземної GSPD швидкостей, а також поздовжнього прискорення ACCX
