**НАЦІОНАЛЬНЕ БЮРО  
З РОЗСЛІДУВАННЯ АВІАЦІЙНИХ ПОДІЙ ТА ІНЦИДЕНТІВ  
З ЦИВІЛЬНИМИ ПОВІТРЯНИМИ СУДНАМИ**

**ОСТАТОЧНИЙ ЗВІТ**

**ЗІТКНЕННЯ ВЕРТОЛЬОТА З ПЕРЕШКОДОЮ  
(ДЕРЕВОМ)**

за результатами розслідування авіаційної події  
з вертольотом Мі-2 реєстраційний номер UR-МАО,  
експлуатант ТОВ «Меридіан Авіа Агро», що сталася 17.07.2021 р. в районі  
с. Зайве Миколаївської області під час виконання перельоту за маршрутом  
с. Зайве, м. Нова Одеса Миколаївської області – с. Маячка Херсонської області

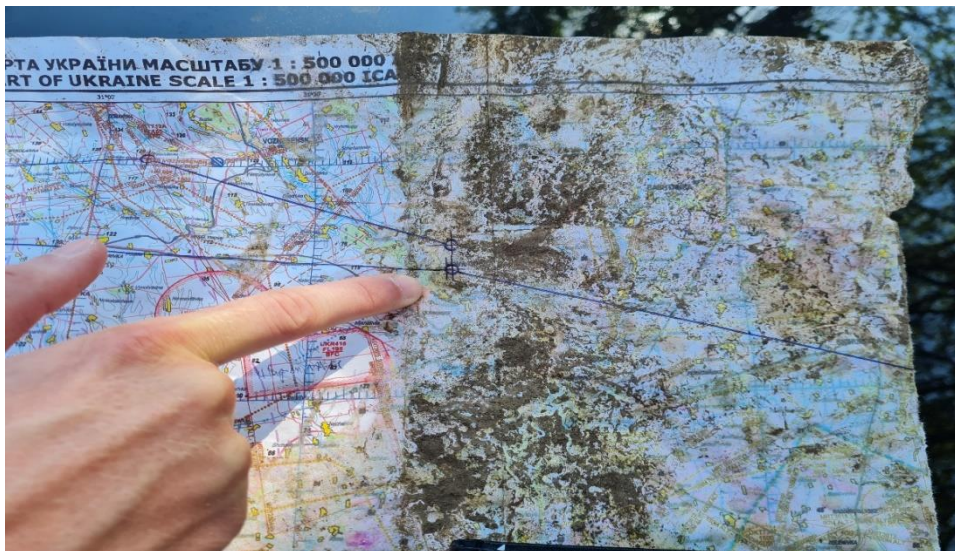
Маршрут перельоту було скориговано командиром ПС та нанесено на карту. На місці авіаційної події були знайдені фрагменти аеронавігаційної карти ODESA (ANC 7). Зображення фрагменту додається.

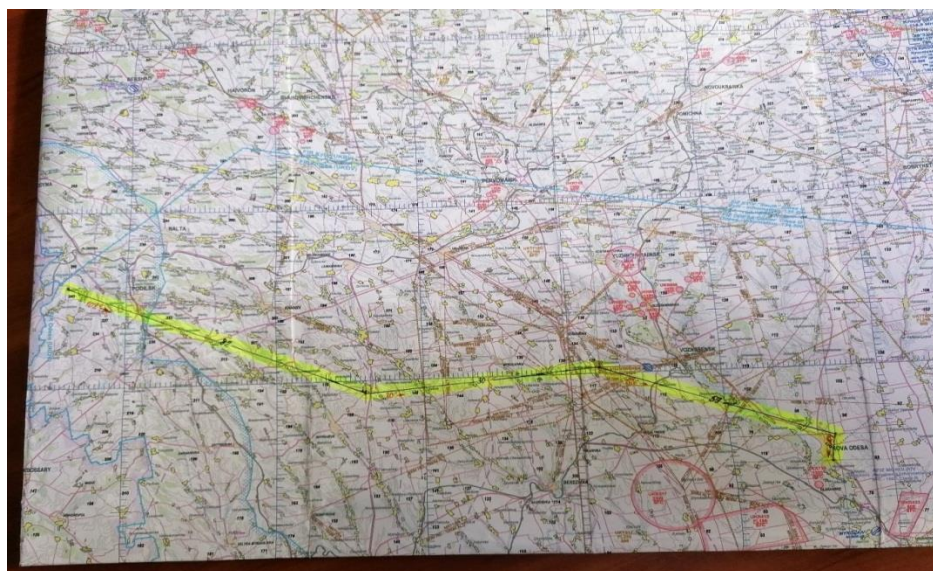
На підставі інформації, отриманої з виписки переговорів, маршрут перельоту відновлено та нанесено на карту.
