З В І Т (остаточний)
про технічне розслідування аварійної події, що сталася 20 листопада 2025 року близько 10 години з малим моторним судном моделі «Крим» д.н. «UAS-0360-К», яке належить громадянину України, у Карагольській затоці Дністровського лиману поблизу с. Миколаївка Одеського р-ну Одеської області (перевертання моторного човна, внаслідок чого 2 людини загинули і одна зникла безвісти)

Національне бюро розслідувань на транспорті
(НБРТ), м. Київ, просп. Берестейський, 14

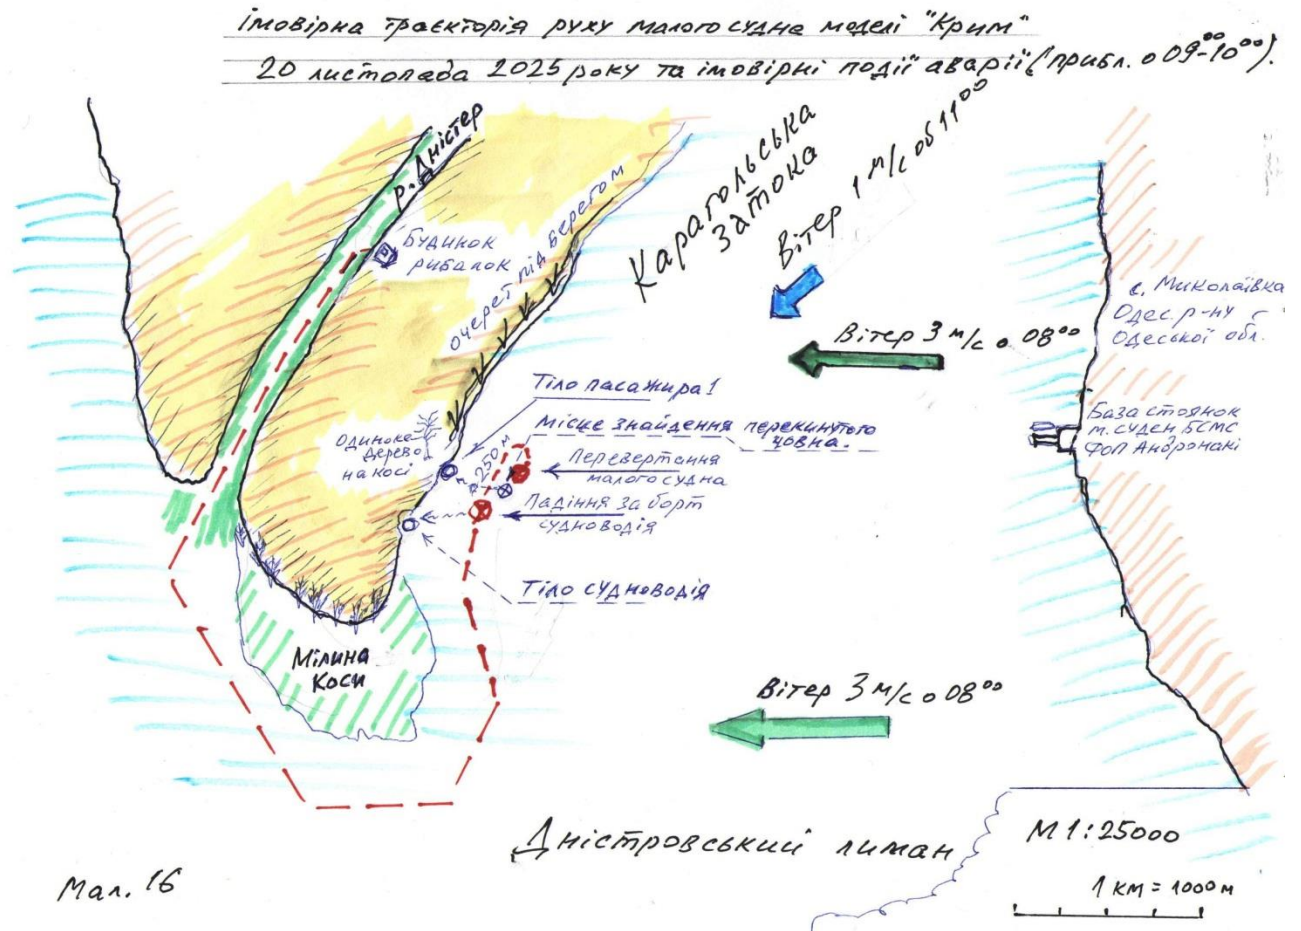
Мотор судна підлягає ремонту внаслідок затоплення (впливу морської води).

Оскільки аварійна подія не пов'язана із зіткненням або посадкою на міліну, іншими подіями що могли впливати на корпус судна, або створювати напруги і деформації корпусу, та немає підстав вважати що корпус судна зазнавав критичних напружень чи деформацій, на корпусі немає слідів ударів, проколів, отворів, шпарин, вм'ятин, подряпин, не виявлено критичних несправностей, які могли б загрожувати безпеці судноплавства, відтак, свідоцтво (технічні документи) про придатність судна до плавання не втрачають чинності. Судно має бути представлено для технічного огляду на придатність до плавання у встановлений термін, який зазначено у свідоцтві – 25.03.2030.
