НАЦІОНАЛЬНЕ БЮРО
З РОЗСЛІДУВАННЯ АВІАЦІЙНИХ ПОДІЙ ТА ІНЦИДЕНТІВ
З ЦИВІЛЬНИМИ ПОВІТРЯНИМИ СУДНАМИ

РУЙНУВАННЯ ЛІВОЇ ОСНОВНОЇ ОПОРИ ШАСІ ПІД ЧАС ГРУБОЇ
ПОСАДКИ НА АЕРОДРОМІ «УЖГОРОД»

КЛАС ПОДІЇ:	АВАРІЯ
ЕКСПЛУАТАНТ ПС:	ПАТ «МОТОР СІЧ»
ВЛАСНИК:	ПАТ «МОТОР СІЧ»
ВИРОБНИК:	ТАВО, м. ТАШКЕНТ
ТИП ПС:	Ан-12БК
ДЕРЖАВНИЙ та РЕЄСТРАЦІЙНИЙ ЗНАКИ:	UR-11316
ЗАВОДСЬКИЙ НОМЕР:	9346810
МІСЦЕ ПОДІЇ:	АЕРОДРОМ «УЖГОРОД» (UKLU)
ДЕРЖАВА МІСЦЯ ПОДІЇ:	УКРАЇНА
ДАТА ПОДІЇ:	01.07.2022р.

**Остаточний звіт
за результатами технічного розслідування аварії літака
Ан-12БК UR-11316, експлуатант ПАТ «Мотор Січ»,
що сталася під час виконання посадки 01.07.2022 на аеродромі «Ужгород»**

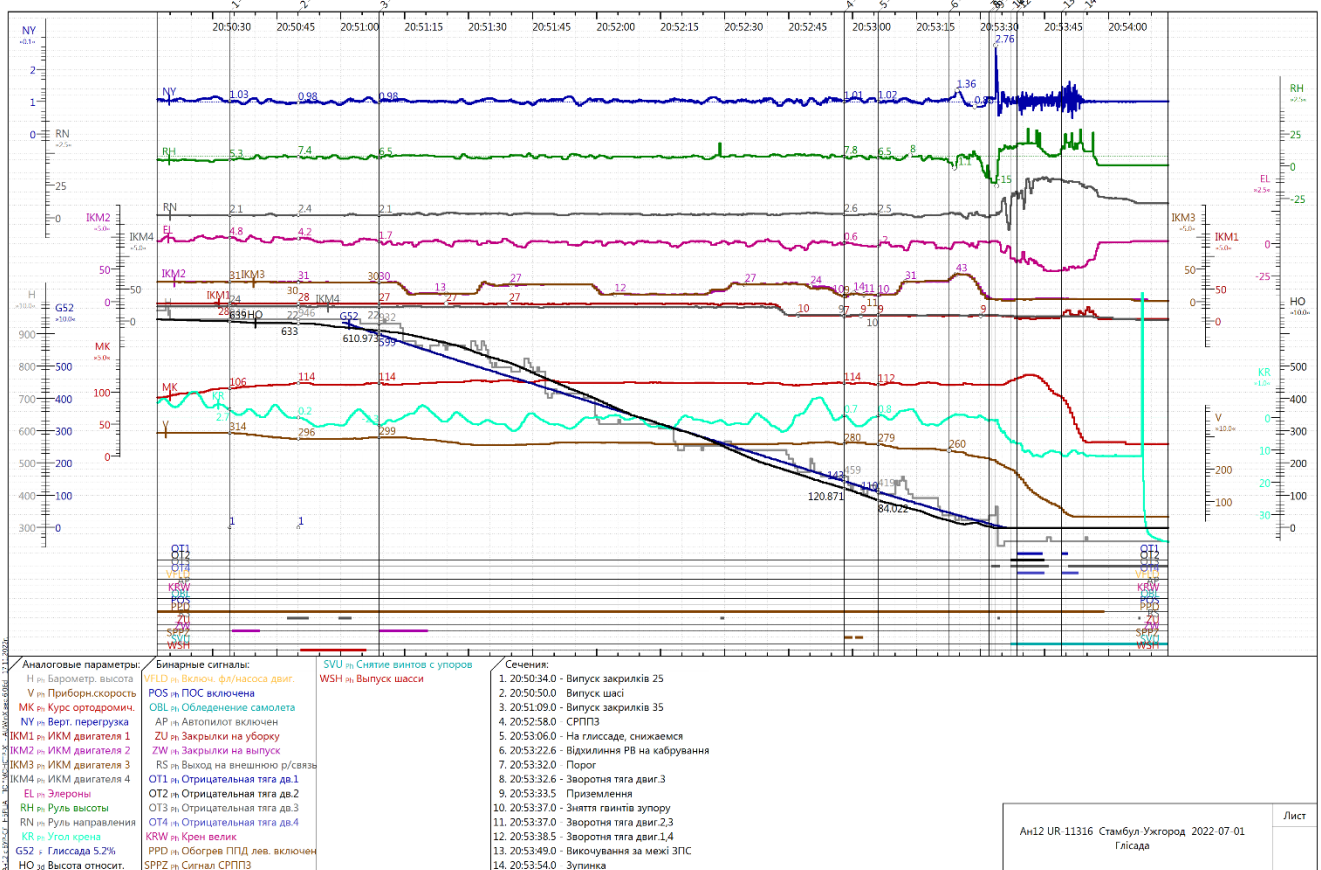
При підльоті до висоти прийняття рішення після команди члена екіпажу «оцінка» КПС не повідомив екіпаж про рішення продовжувати заходження на посадку. Також ніхто з членів екіпажу не звернув увагу КПС на прольот висоти прийняття рішення (недостатній CRM).

О 20:53:22 на высоте 25 метрв на відстані 700 метрв до порогу ЗПС $V_{пр}=260$ км/год КПС збільшив режим роботи протягом 2-х секунд внутрішніх двигунів до 60° по УПРТ та взяв штурвал на себе (згідно ЗОК руль висоти відхилився на кабрування), але швидкість продовжувала зменшуватись.

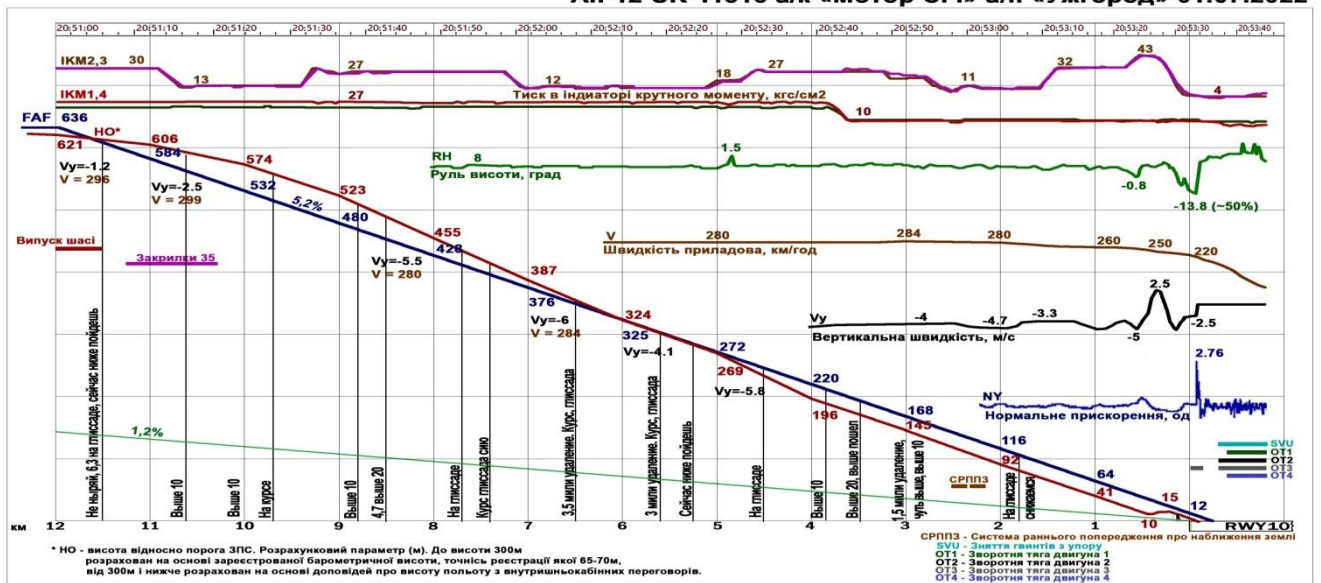
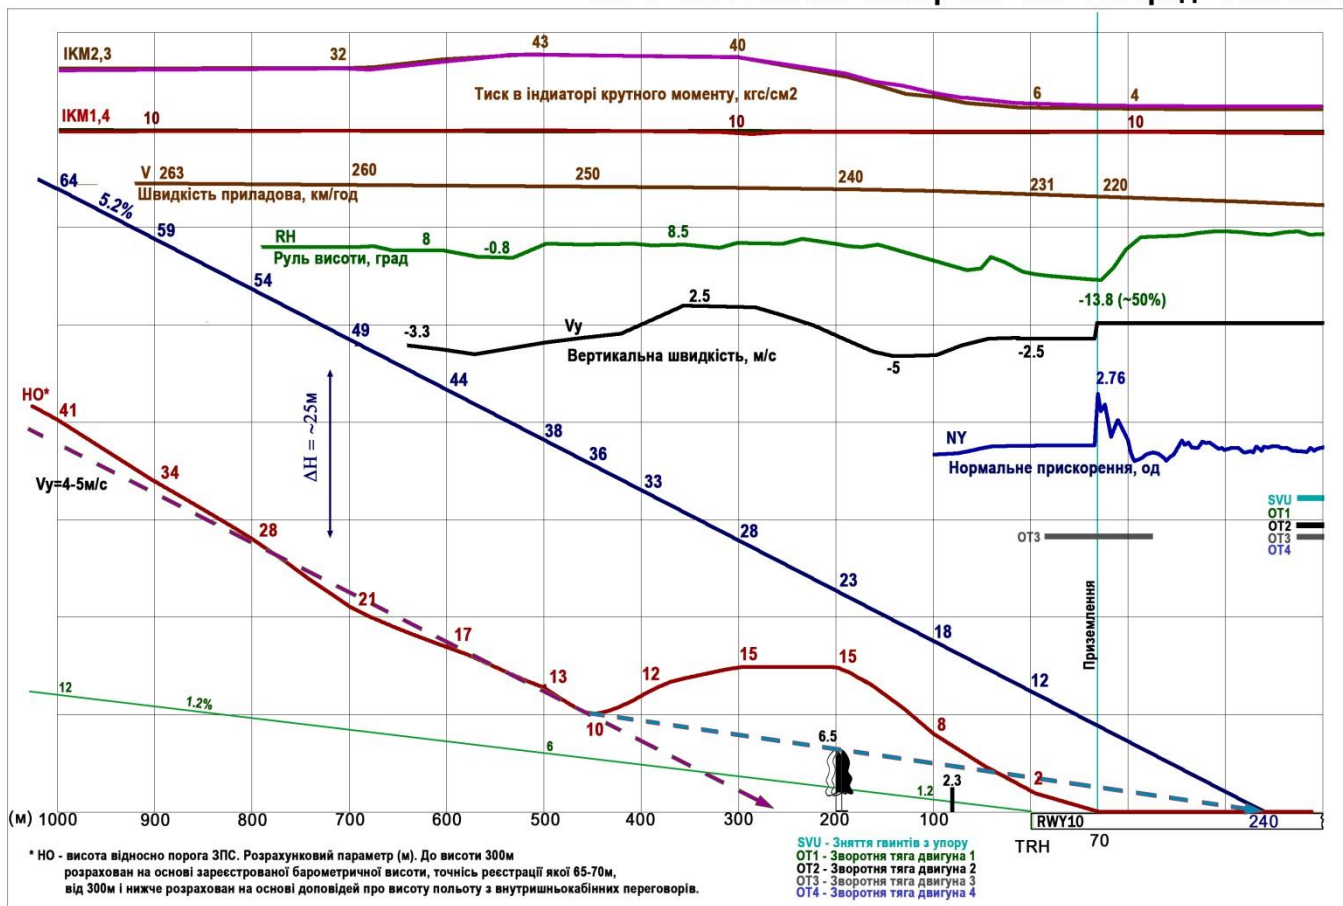
Ан-12 UR-11316 а/к «Мотор Січ» а/п «Ужгород» 01.07.2022

О 20:53:27 $V_{пр}$ впала до 250 км/год, що на 20 км/год менша за рекомендовану. Літак знизився до висоти 10 метрів на відстані 490 метрів до порогу ЗПС. На такій відстані розрахункова висота 30 метрів. Виправляючи передчасне зниження відхиленням штурвалу на себе з набором висоти 15 метрів, КПС допустив втрату $V_{пр}$ до 241 км/год.

О 20:53:32 на швидкості 235 км/год, що на 35 км/год менше швидкості, що визначена КЛЕ, ПС перетнуло поріг ЗПС на висоті 2,5 метрів. При режимі роботи зовнішніх двигунів на режимі ПМГ, КПС зменшив режим роботи внутрішніх двигунів до земного малого газу (ЗМГ), що привело до появи зворотної тяги на повітряному гвинті внутрішнього правого двигуна. При цьому КПС не енергійно та недостатньо відхилив штурвал на кабування (на 50% від повного ходу), що привело до збільшення вертикальної швидкості та грубої посадки.
