**НАЦІОНАЛЬНЕ БЮРО  
З РОЗСЛІДУВАННЯ АВІАЦІЙНИХ ПОДІЙ ТА ІНЦИДЕНТІВ  
З ЦИВІЛЬНИМИ ПОВІТРЯНИМИ СУДНАМИ**

**ЗІТКНЕННЯ ПОВІТРЯНОГО СУДНА З ЗЕМНОЮ ПОВЕРХНЕЮ ПІД  
ЧАС ЗАХОДЖЕННЯ НА ПОСАДКУ**

### **ОСТАТОЧНИЙ ЗВІТ**

**за результатами технічного розслідування катастрофи літака  
Ан-12БК UR-САН, ПрАТ «Авіакомпанія «Україна-Аероальянс», що  
сталася 04.10.2019 під час заходження на посадку на аеродромі Львів**

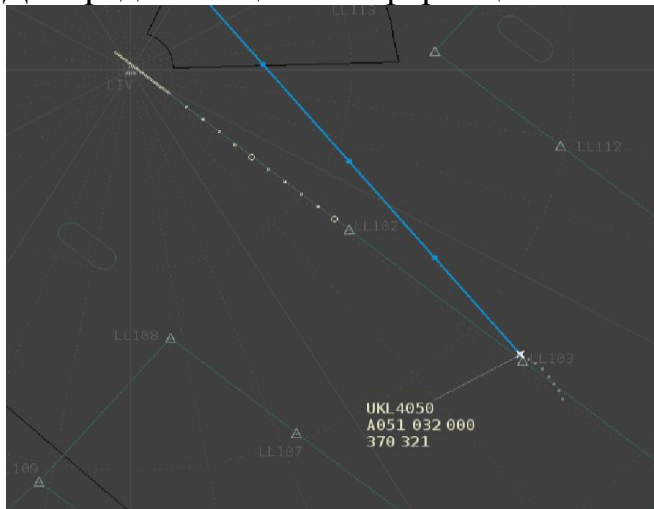
Дані радіолокаційної інформації за 03:40:01

О 03:40:01 (висота відносно ЗПС 1170м, швидкість зниження -4...-4,5м/с, швидкість 352 км/год, відстань від порогу ЗПС 15,7 км) екіпаж доповів про захват курсового маяка.

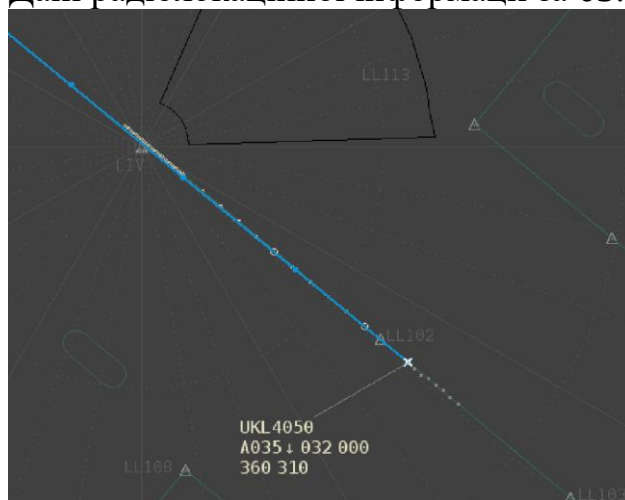
Дані радіолокаційної інформації за 03:41:22

О 03:41:22 диспетчер УПР сектору LVT надав вказівку перейти на зв'язок до диспетчера АДВ Львів на частоту 128,0 МГц.
