### **Остаточний звіт**

за результатами розслідування катастрофи мотодельтаплану Т-2 МСХ (крило «Still-17» фірми «Aeros», двигун Suzuki G16B -1280126, до Державного реєстру цивільних ПС України не занесено, який належав приватній особі), що сталася в районі між смт Народичі та селом Яжберень, Житомирської області 11.09.2020р.

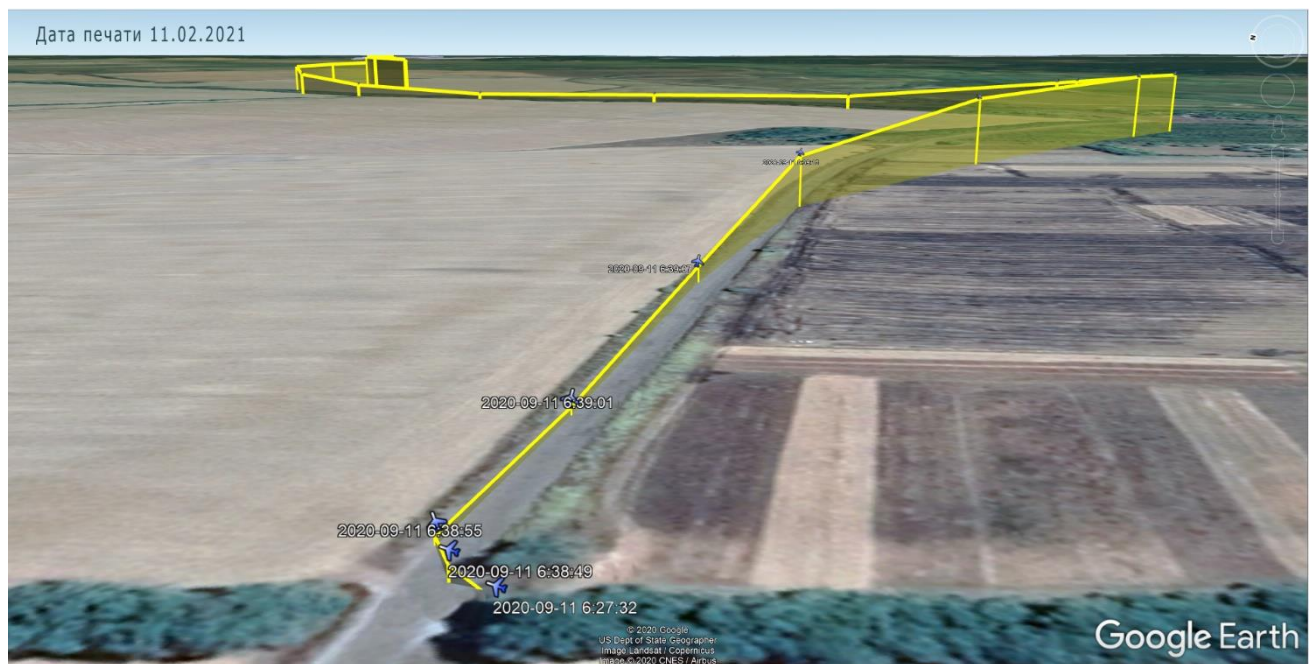
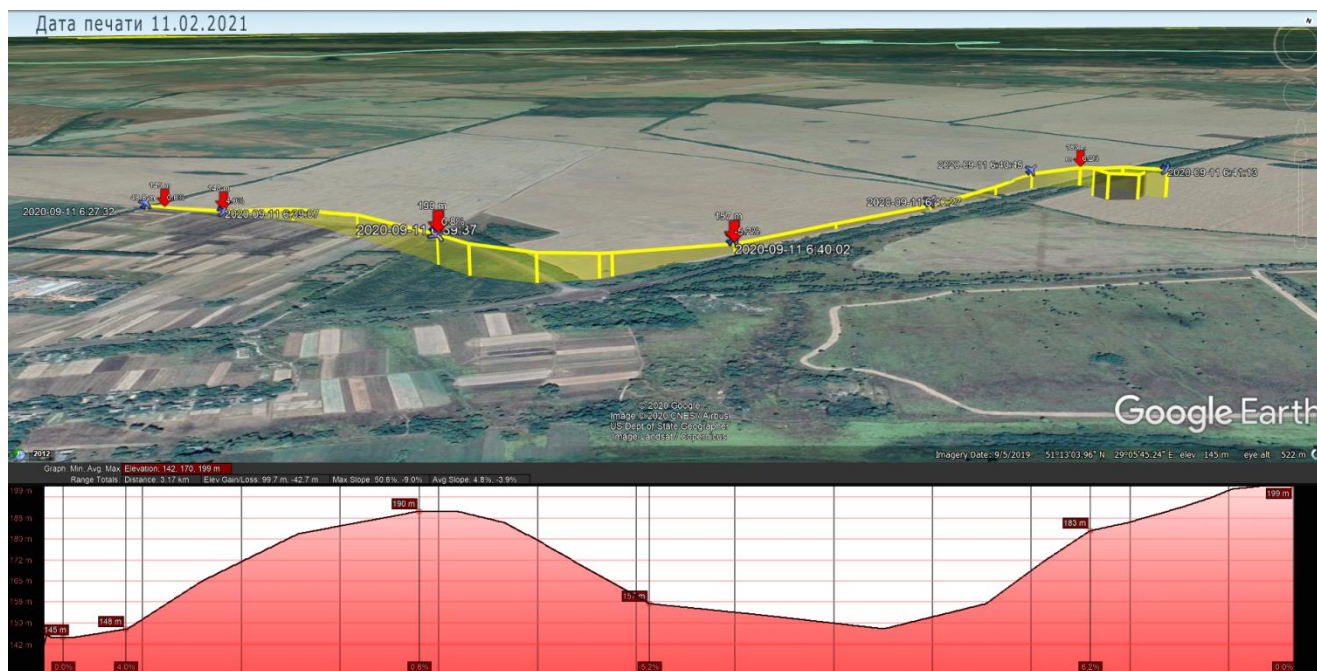
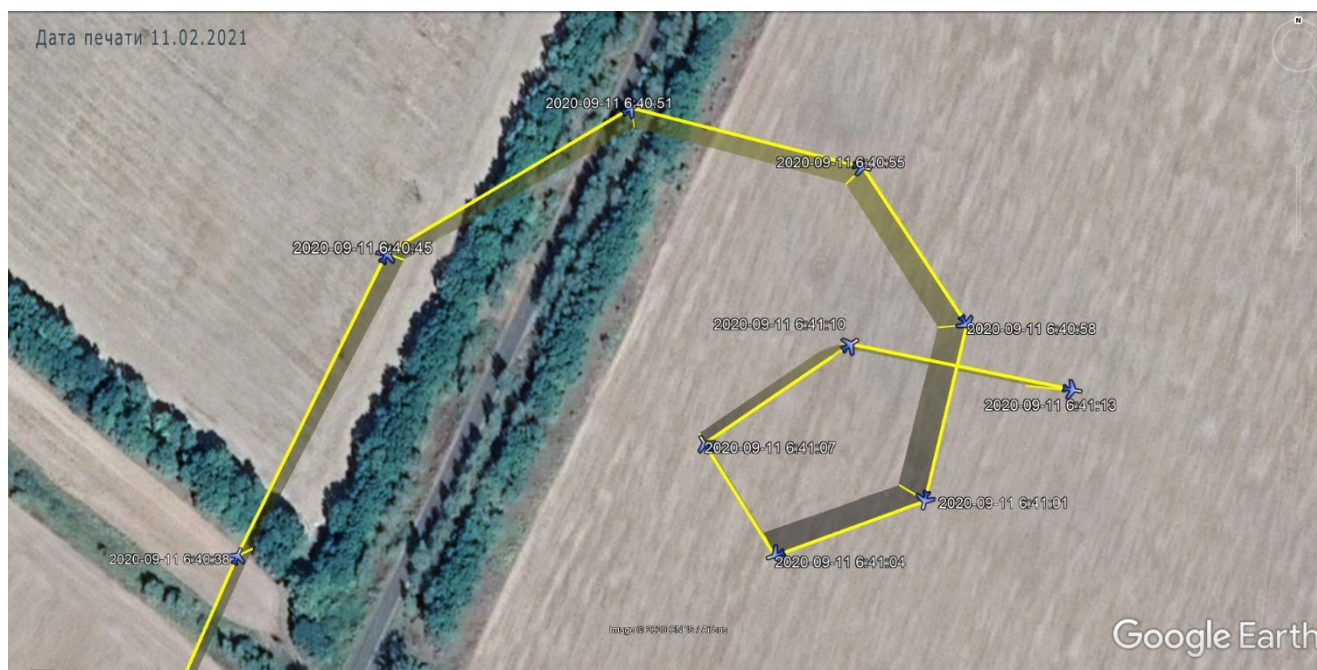
Наступні 3 секунди МДП розвернувся вправо на курс  $101^\circ$  і залишився на висоті 57м. Кутова швидкість розвороту склала  $w = 15^\circ / \text{sec}$ . Треба прийняти до уваги, що в конкретній конструкції МДП трапеція виконана з додаванням ручки керування знизу традиційної ручки керування, що ускладнює контроль крила зі сторони пілота в разі руйнування одного з нижніх повздовжніх тросів.

Як проходив політ далі встановити немає можливості, тому що цієї інформації немає на GPS навігаторі.
