**ОСТАТОЧНИЙ ЗВІТ ЗА РЕЗУЛЬТАТАМИ РОЗСЛІДУВАННЯ**  
**СЕРЙОЗНОГО ІНЦИДЕНТУ – ВІДОКРЕМЛЕННЯ ПЕРЕДНЬОЇ**  
**ОПОРИ НОСОВОГО КОЛЕСА ТА СКЛАДАННЯ ПЕРЕДНЬОЇ**  
**ОПОРИ ШАСІ ПІД ЧАС ПРОБІГУ ЛІТАКА, ПІД ЧАС**  
**ВИКОНАННЯ НАВЧАЛЬНО-ТРЕНУВАЛЬНОГО ПОЛЬОТУ**

| <b>ТИП ПС:</b> | TECNAM P2002 JF |
| <b>РЕЄСТРАЦІЙНИЙ НОМЕР:</b> | UR-ASC |
| <b>ДАТА ПОДІЇ:</b> | 01.11.2021 р |

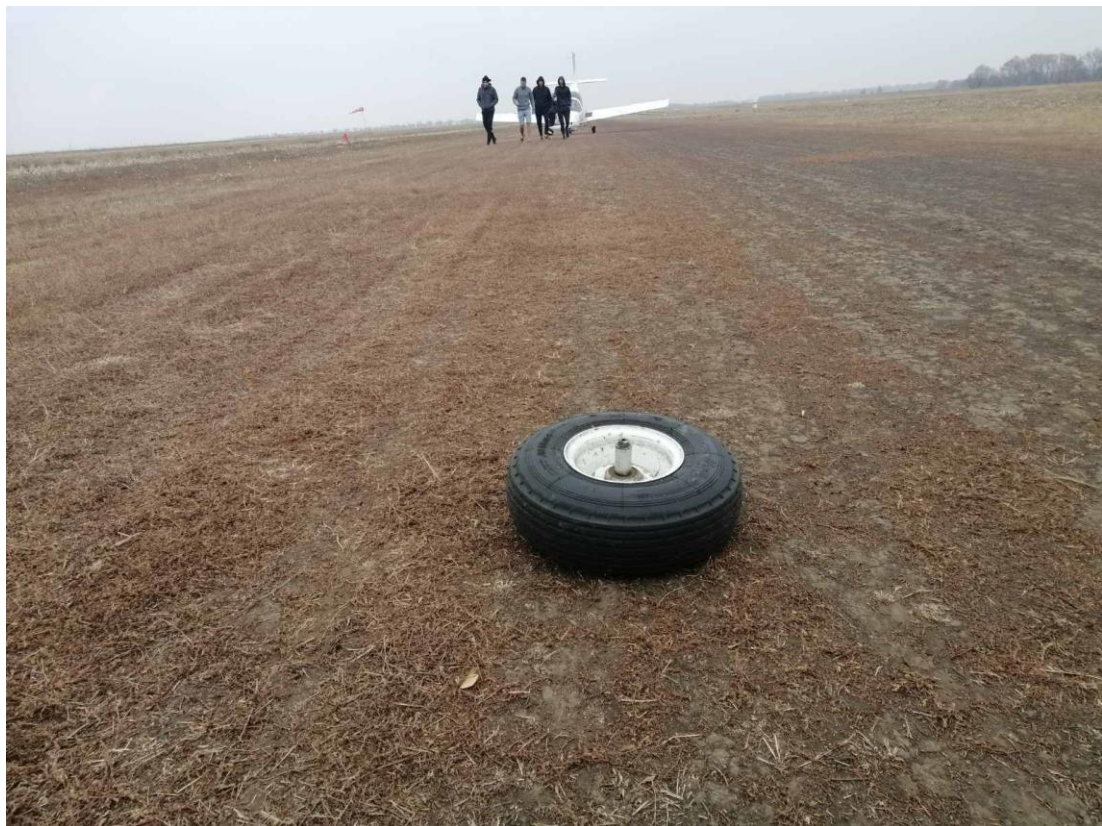
На відстані 40 метрів від літака, по напрямку руху літака, знаходиться колесо передньої опори.

Зламана стійка передньої опори шасі знаходиться біля літака.
