**НАЦІОНАЛЬНЕ БЮРО  
З РОЗСЛІДУВАННЯ АВІАЦІЙНИХ ПОДІЙ ТА ІНЦИДЕНТІВ  
З ЦИВІЛЬНИМИ ПОВІТРЯНИМИ СУДНАМИ**

**ОСТАТОЧНИЙ ЗВІТ**

**ВИКОЧУВАННЯ ПС ЗА МЕЖІ ЗПС ПІД ЧАС ВИКОНАННЯ ПОСАДКИ  
НА АЕРОДРОМІ «ОДЕСА»**

**за результатами розслідування авіаційної події (викочування ПС за межі  
ЗПС) з ПС В-737-800, реєстраційний номер ТС-JGZ, що сталася 21.11.2019  
під час виконання посадки на аеродромі  
«Одеса»**

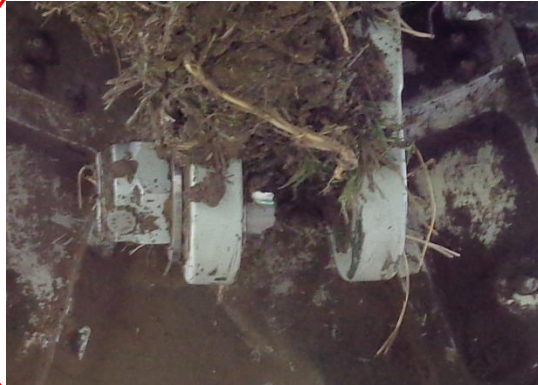
Фото 3. Вузол кріплення тяги прибирання-випуску ПОШ

- руйнування вузла кріплення тяги прибирання та випуску передньої опори шасі (ПОШ), складання ПОШ назад по польоту з руйнуванням обшивки фюзеляжу та люку доступу до електронного обладнання (Фото 1, 2, 3);

**Примітка:** після сходження передньої опори шасі літака на ґрунт зі зруйнованим лівим колесом повернутим праворуч, вузол кріплення тяги прибирання-випуску ПОШ отримав нерозрахункові навантаження через заглиблення у ґрунт під час руху протягом 120-130 м, що призвело до складання ПОШ назад по польоту та опускання носової частини літака на ґрунт.

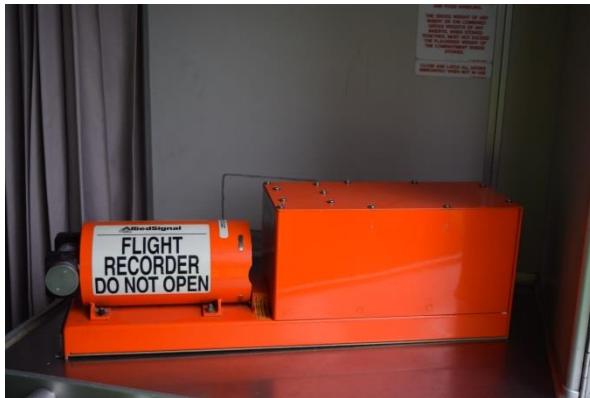
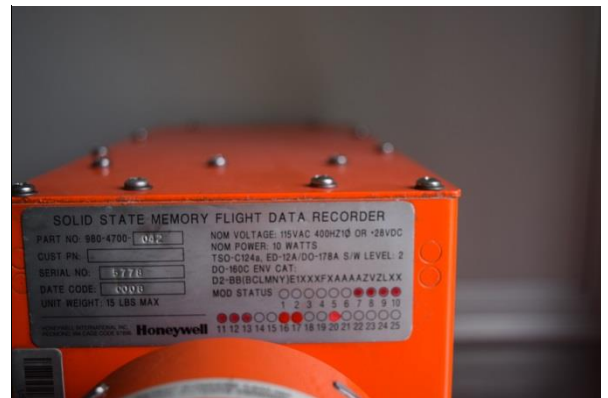
Фото 20, 21. Реєстратор параметричної інформації

Для здійснення зчитування інформації з бортових реєстраторів їх накопичувачі було вилучено з борту літака за участю представників НБРЦА та авіакомпанії «Turkish Airlines», про що складено відповідний акт. Стан накопичувачів – не пошкоджені. Надалі накопичувач передано Раднику уповноваженого представника Центру розслідування подій з безпеки на транспорті Туреччини для здійснення процедури зчитування інформації через відсутність в Україні (на момент події) засобів зчитування інформації. Отримана таким чином інформація була передана до НБРЦА у вигляді сукупності комп'ютерних файлів у форматі «raw data».

Первинний аналіз інформації FDR показав, що у записі збережено інформацію про польоти літака TC-JGZ з 19.11.2019 по 21.11.2019, у тому числі й інформацію про подію, що сталася під час посадки на аеродромі «Одеса» 21.11.2019.

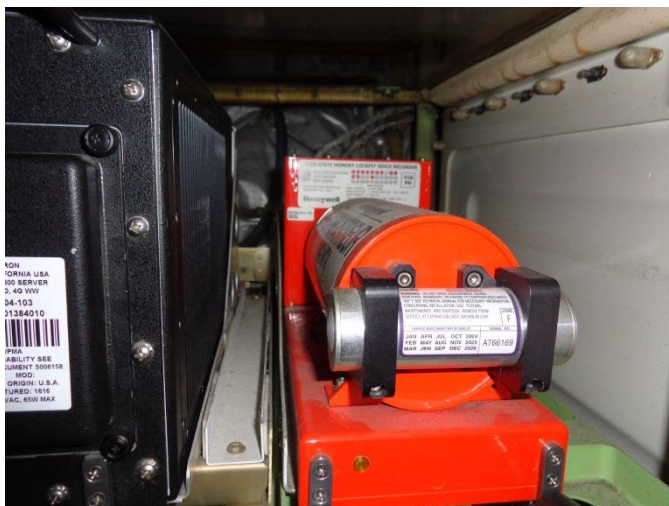
Фото 22 Реєстратор мовної інформації

Аналіз інформації CVR показав, що інформація про розслідувану подію збережена для всіх чотирьох каналів запису на протязі усього польоту від зльоту до посадки по каналу загального мікрофону та протягом останніх 30 хвилин польоту по каналам гарнітур екіпажу. Вимоги до дій екіпажу щодо забезпечення збереження інформації CVR виконані.
