НАЦІОНАЛЬНЕ БЮРО З РОЗСЛІДУВАННЯ АВІАЦІЙНИХ ПОДІЙ ТА
ІНЦИДЕНТІВ З ЦИВІЛЬНИМИ ПОВІТРЯНИМИ СУДНАМИ
Сектор аналізу та попередження авіаційних подій

АНАЛІЗ

СТАНУ БЕЗПЕКИ ПОЛЬОТІВ
ЗА РЕЗУЛЬТАТАМИ РОЗСЛІДУВАННЯ АВІАЦІЙНИХ ПОДІЙ ТА
ІНЦИДЕНТІВ
З ЦИВІЛЬНИМИ ПОВІТРЯНИМИ СУДНАМИ УКРАЇНИ ТА
СУДНАМИ ІНОЗЕМНОЇ РЕЄСТРАЦІЇ,
ЩО СТАЛИСЯ У 2017 РОЦІ

КИЇВ 2018

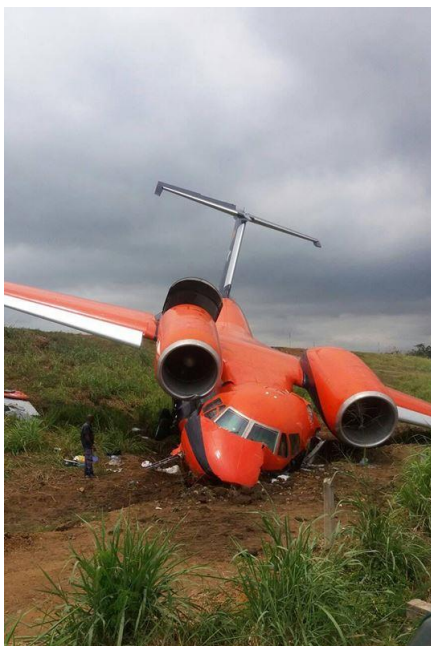
11.1.1. 29.07.2017 о 09:10 при виконанні рейсу за маршрутом Сан-Томе (Сан-Томе і Принсіпі) – Аккра (Гана) на літаку Ан-74ТК-100 UR-СКС, авіакомпанії «Savok Air», при виконанні злету, на розбігу, сталося зіткнення повітряного судна зі зграєю птахів, внаслідок чого відмовили обидва двигуни. Екіпаж припинив зліт, літак викотився за межі ЗПС та отримав суттєві пошкодження. Пожежі не було. П'ять членів екіпажу отримали легкі тілесні ушкодження.

Розслідування проводить комісія Нігерійського бюро з розслідування АП.
