### **Окончательный отчет**

о результатах расследования серьёзного инцидента, который произошел с частным самолетом ВЗ6Т D-EVIK (регистрация Федеративной Республики Германии), в аэропорту Львов, Украина 26.04.2017 г.

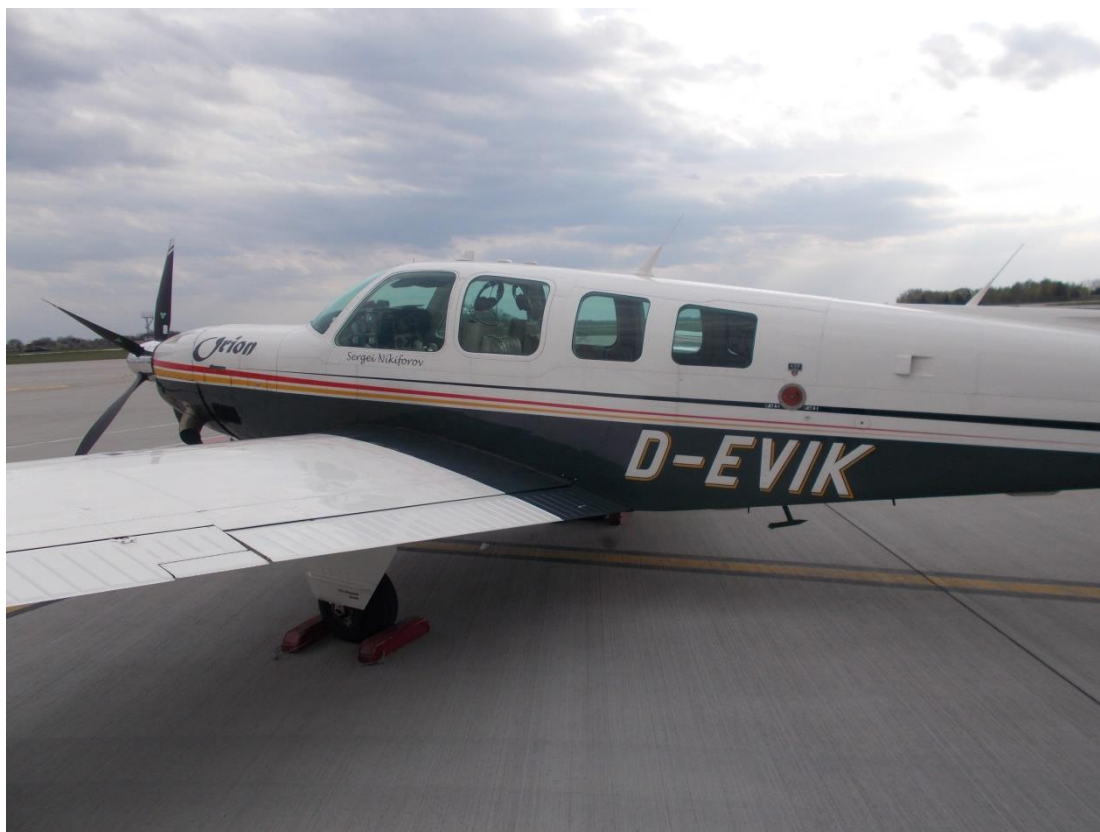
При внешнем осмотре ВС комиссия выявила следующие повреждения:

- гофр фюзеляжа в районе ниши передней стойки шасси как с левой стороны так и с правой стороны размером приблизительно по 500 мм каждый;
- повреждение правого консольного топливного бака, что привело к счесыванию его сливного клапана и появлению течи топлива;
- счесывание хвостовой пяты ВС.

Определить внутренние повреждения в месте крепления передней стойки шасси к силовым элементам конструкции самолета, что, вероятно, привело к деформации фюзеляжа в районе ниши передней стойки шасси, без вскрытия капотов двигателя и осмотра сертифицированным техническим персоналом не представилось возможным.
